Le château d'Alone-Toulangeon et ses communs à La Chapelle-sous-Uchon.

Entre le mardi 17 mai et le vendredi 20 mai 2022, plusieurs adhérents du Centre de Castellologie de Bourgogne (CeCaB)¹ sont intervenus au château d'Alone-Toulangeon et ses communs, dont l'ensemble est situé sur la commune de La Chapelle-Sous-Uchon (fig. 1).

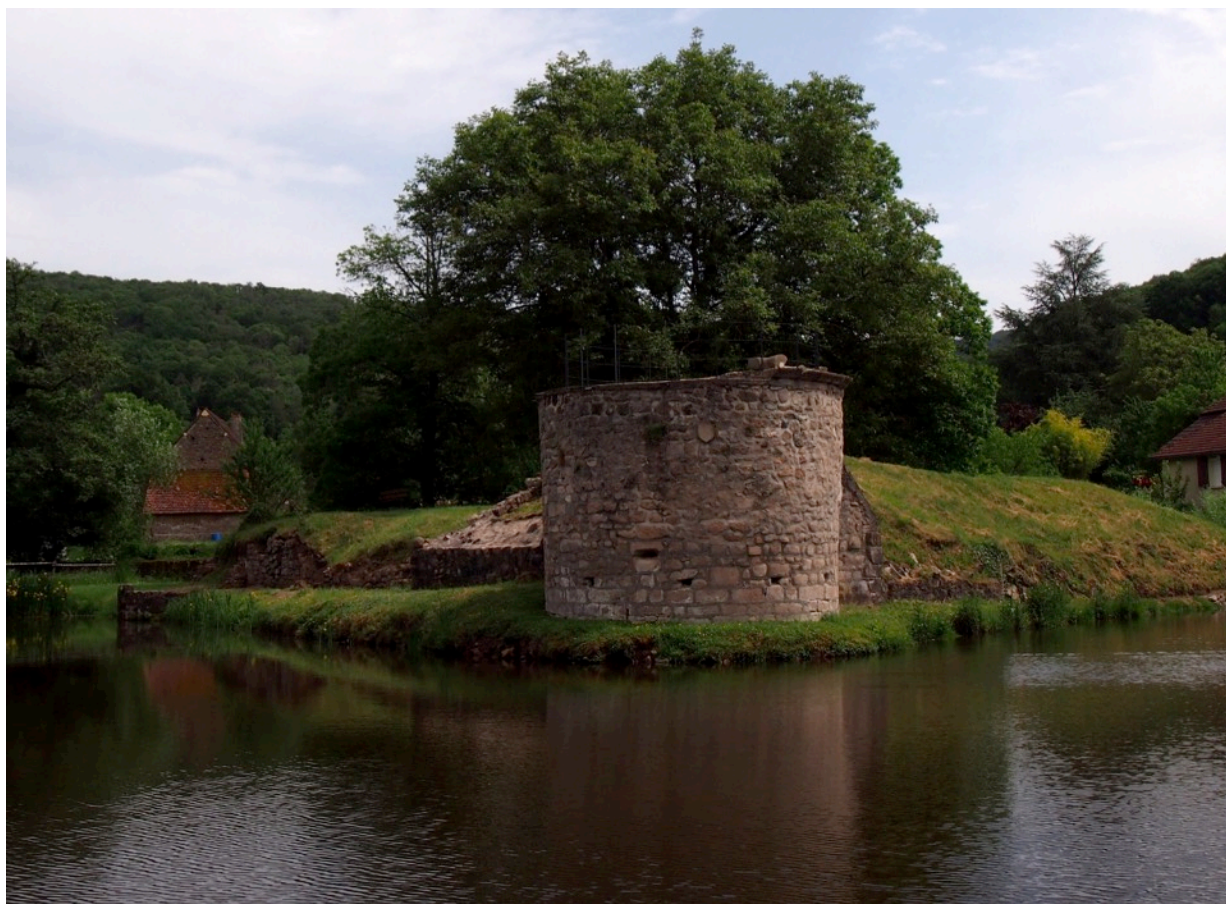
L'opération menée sur les ruines du château a consisté à dévégétaliser l'ensemble de la structure, à savoir la tour dite « tour d'Alone », la tour ronde septentrionale, les bases de la tour demi-ronde orientale et celles de la tour ronde occidentale, les courtines nord-est et nord-ouest ainsi qu'un vestige de la porterie au sud.

Fig. 4 - Tour ronde et Tour d'Alone, une fois débarrassées de leur gangue végétale.

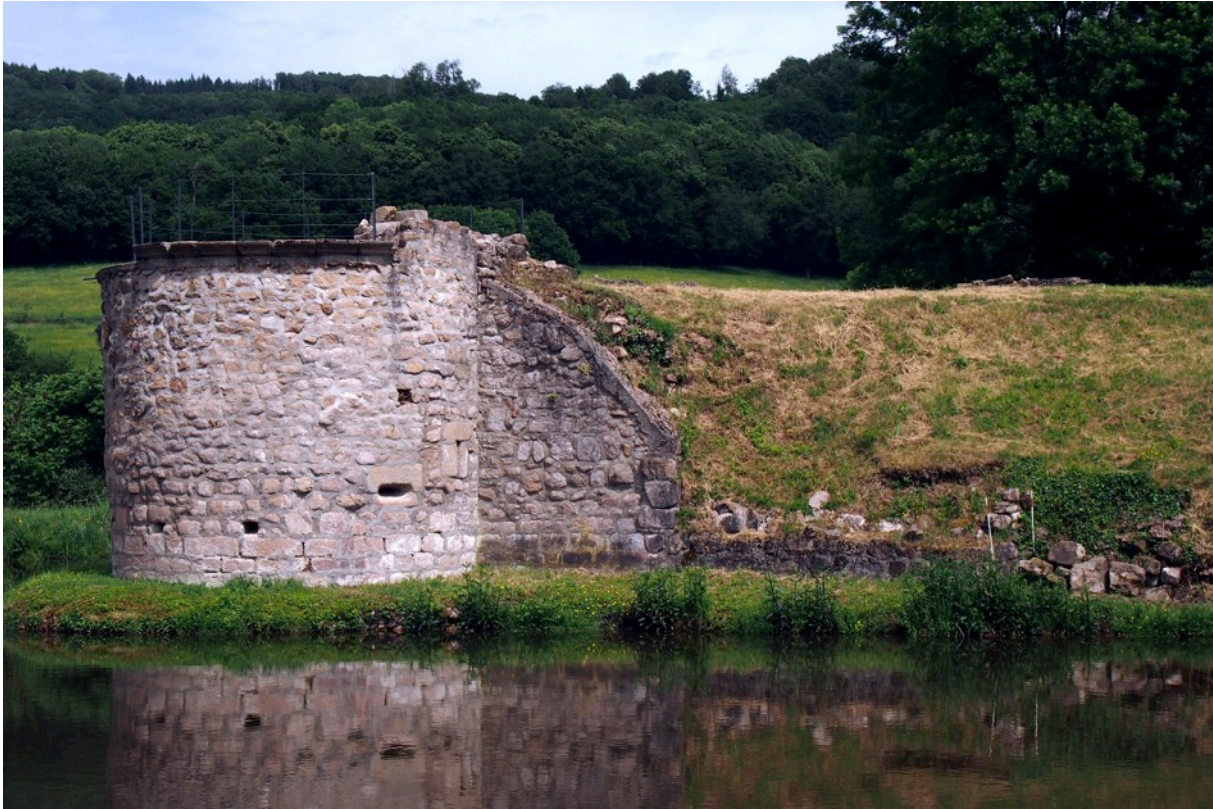
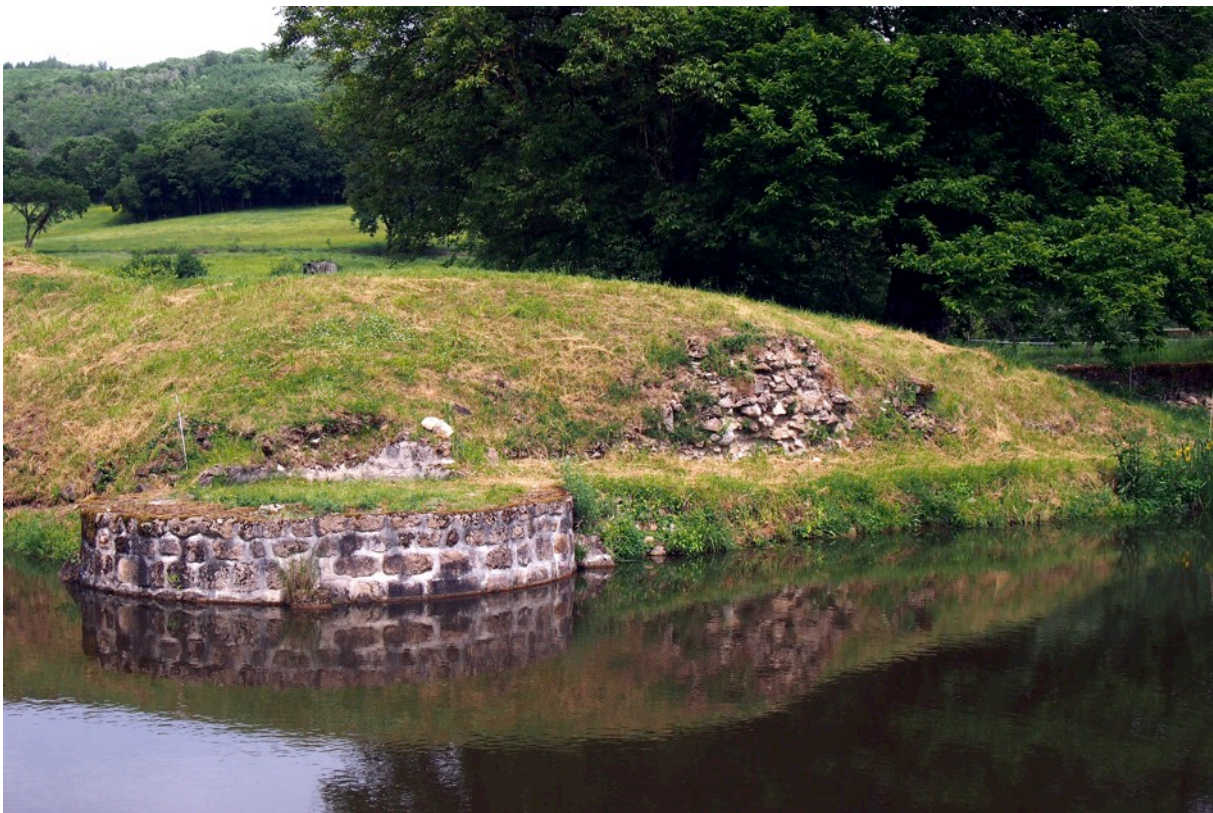
Nous avons également consolidé l'allée² aménagée entre la courtine nord-ouest et les douves, en la renforçant à l'aide de pierres et de terre, et ce, afin que l'entretien de cette courtine puisse se faire en toute sécurité. Cette partie avait été largement dégradée par les ragondins.

Fig. 5 et 6 – La tour ronde nord, la tour d’angle nord-ouest et la courtine, une fois nettoyée.

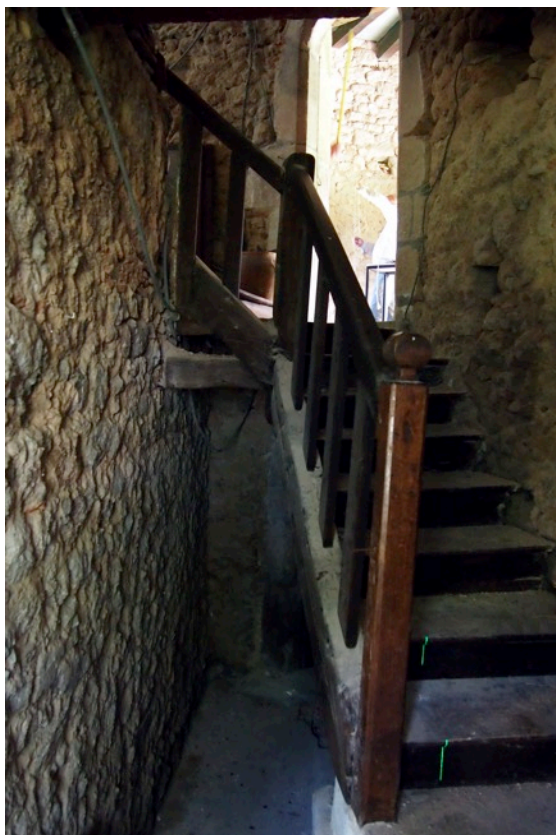
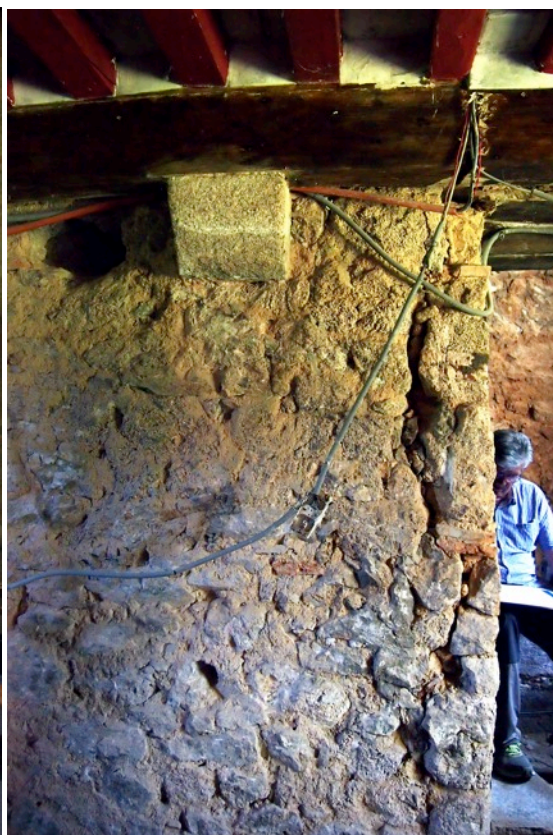
Ce propriétaire a commencé par enlever les enduits de ciment qui habillaient les murs puis il a ôté les tommettes et démonté les planchers qui recouvraient le sol de terre battu. C'est ainsi que nous avons pu procéder à une lecture attentive du bâti et à des relevés minutieux de toute cette partie du bâtiment. Les pierres, montées en petit appareil, sont mal litées et les joints sont réalisés très grossièrement (cf. fig.10).

Fig. 9 et 10 – Escalier à quart tournant (à gauche) – Appareillage de l'un des murs (à droite).

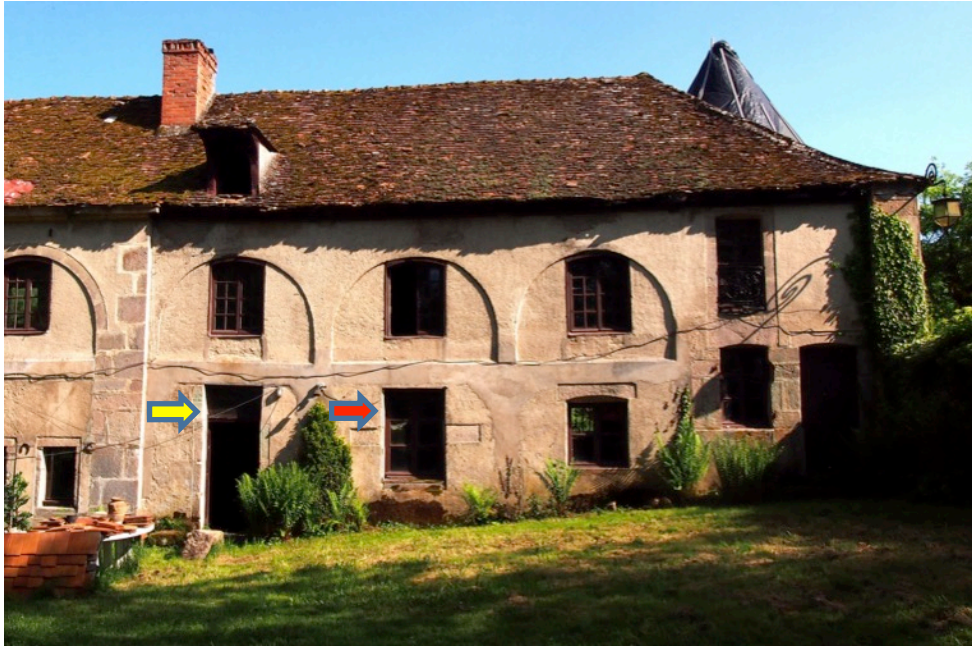
Depuis la cour, nous accédons à la pièce n°1 par une grande porte rectangulaire. Cette pièce est éclairée par une fenêtre, également rectangulaire, aujourd'hui partiellement obturée et donnant sur la cour.

Fig. 11 – Accès à la pièce n°1 (flèche jaune) et fenêtre rectangulaire (flèche rouge).

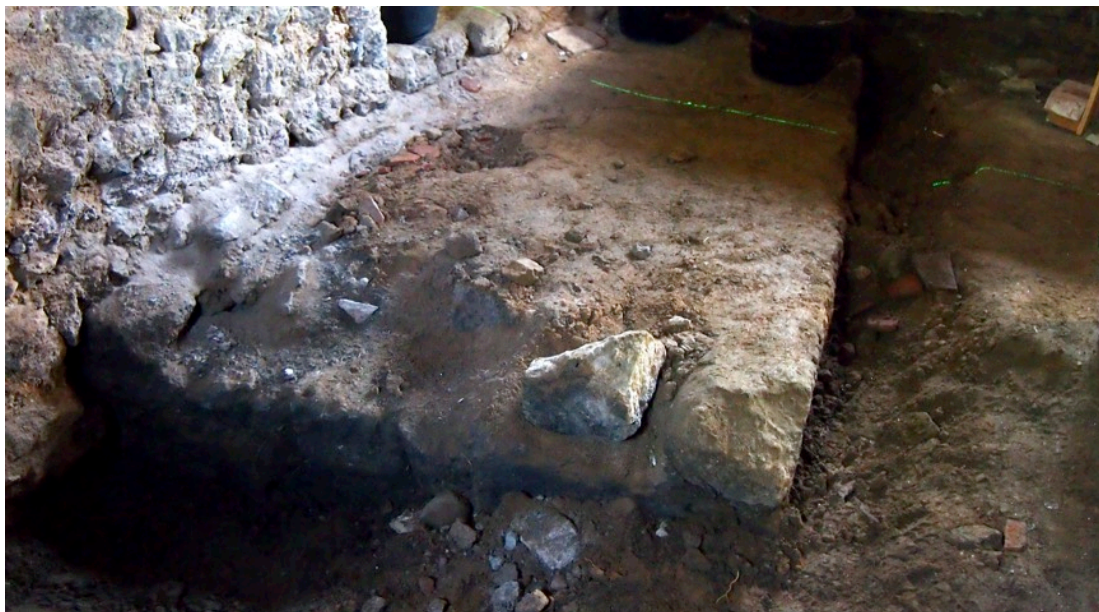
En arrachant le plancher de la pièce n° 2, le propriétaire a découvert une structure composée de deux murs perpendiculaires et mesurant 0,55m d'épaisseur. Le mur nord-sud semble d'ailleurs parallèle au mur occidental de la pièce contenant l'escalier. Nous ignorons la fonction de cette structure qui semble être antérieure à l'édification de la pièce. Seules des fouilles archéologiques permettraient, peut-être, de lever le voile sur cette construction.

Fig. 12 – Structure maçonnée avec deux murs perpendiculaires. Quelle fonction ?

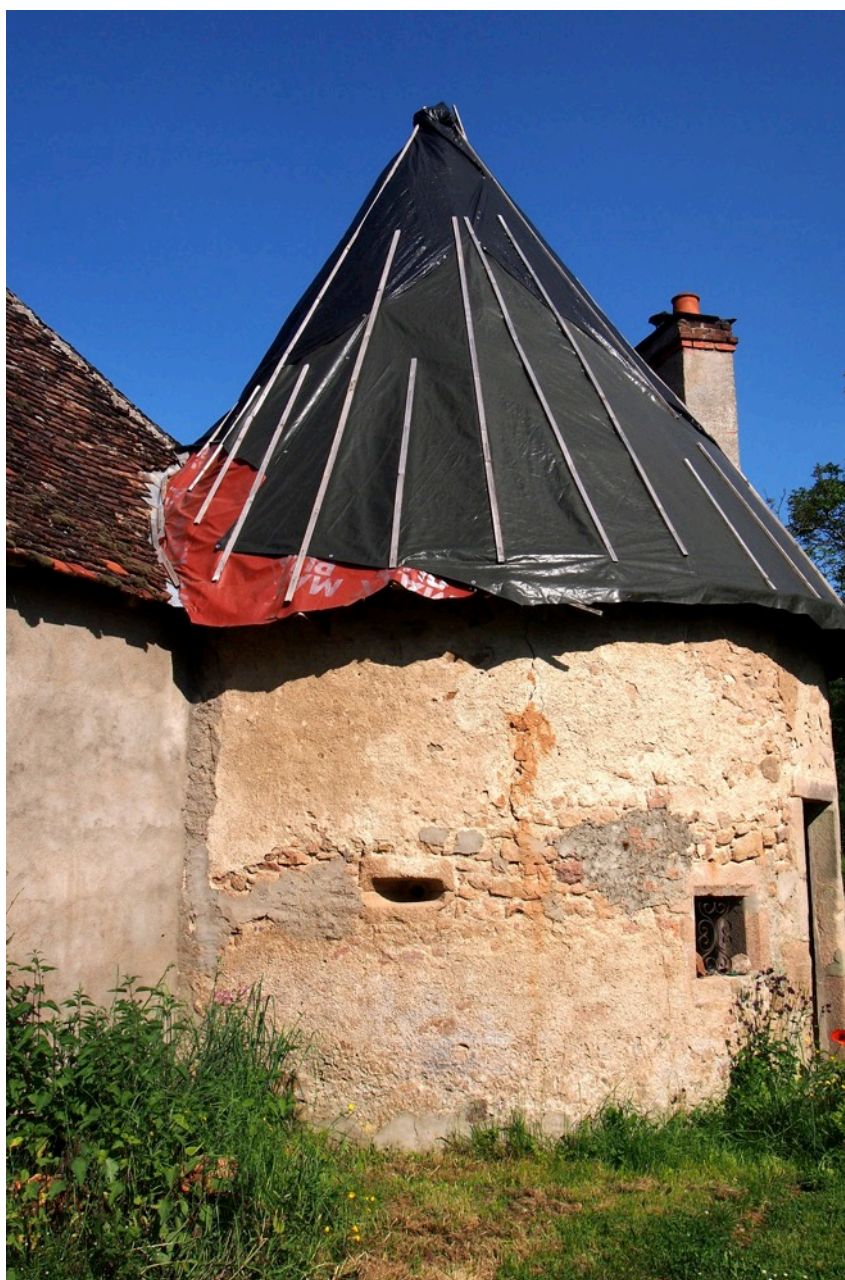
Fig. 13 – Le niveau 1 de la tour ronde des Communs et l'une de ses canonnières.

Ainsi que vous avez pu le remarquer sur la photographie de la tour ronde (fig. 13), la toiture du bâtiment des Communs est en cours de restauration financée en partie par la Mission Stéphan Bern, le loto du patrimoine.

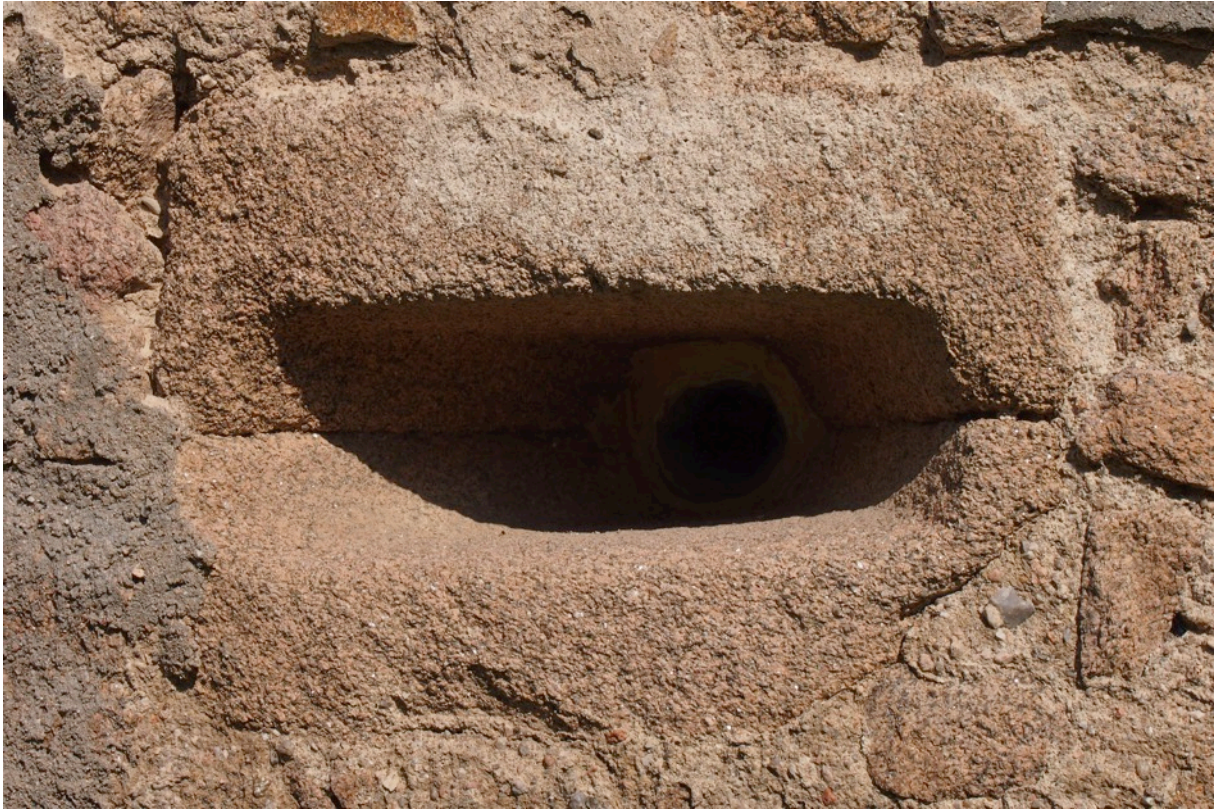
Au niveau 0, deux petites canonnières ovales ont été percées afin de battre le flanc sud et le mur pignon ouest de ce bâtiment des Communs. Elles sont situées de part et d'autre de la porte d'entrée laquelle est d'ailleurs surmontée d'un arc en plein cintre.

Fig. 14 – L'une des canonnières de la tour ronde des Communs.
