## Manoir de bulcy Nièvre (58)

Protection: colombier, galerie, loggia, élévations, toiture

Inscrit MH partiellement 1976/07/15

### Description de la charpente :

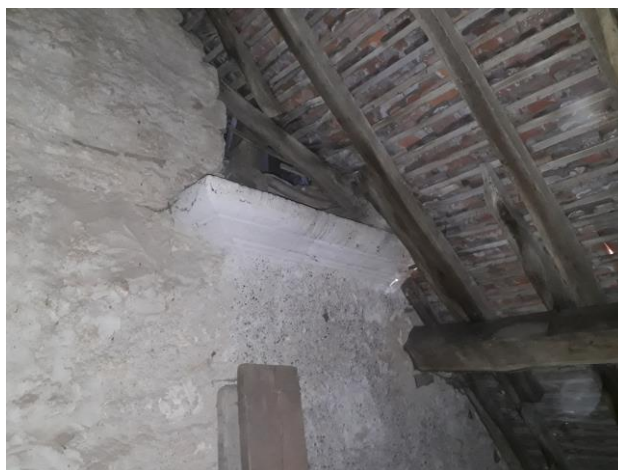
2. Illustration: Gil Fraisse

L'extension Est présente une couverture à croupe adossée au pignon, la charpente est composée d'une ferme et d'une demi ferme de croupes et de pannes scellées dans le pignon Est. Cette charpente est de facture récente. Le mur pignon présente des vestiges de dispositions antérieures. La trace d'un ancien solin est visible sur le pignon.

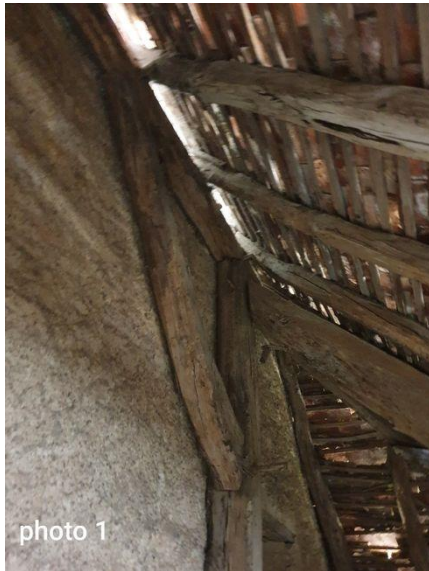
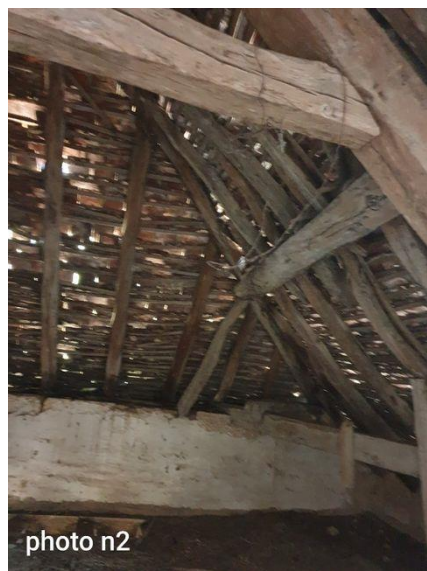
L'extension Ouest présente deux couvertures à croupes adossées au pignon. Cette extension a été construite en deux temps. Dans un premier temps un petit bâtiment occupe le côté Sud du pignon puis une seconde construction vient occuper la partie Nord. La charpente de la partie Sud-Est est composée d'une ferme et d'une demi ferme de croupes et de pannes scellées dans le pignon Est. Cette charpente est de facture ancienne et le versant Nord, englobé lors de la réalisation de la seconde extension, est toujours en place. La trace d'un ancien solin est visible sur le pignon. La charpente de la partie Nord-Est est composée d'une demi ferme de croupes et de pannes scellées dans le pignon Est. Cette charpente est de facture plus récente. Un mur de refend sépare les deux extensions. Le mur pignon présente également des vestiges de dispositions antérieures.

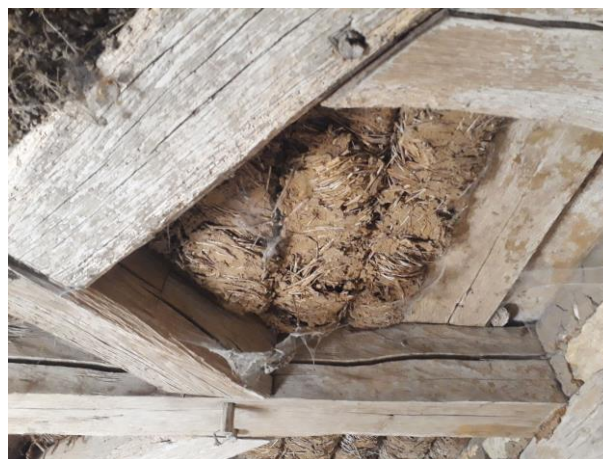
5. Illustration: Gil Fraise

La tourelle d'escalier présente une couverture à quatre pans, l'enrayure basse est hourdée à quenouilles en torchis.

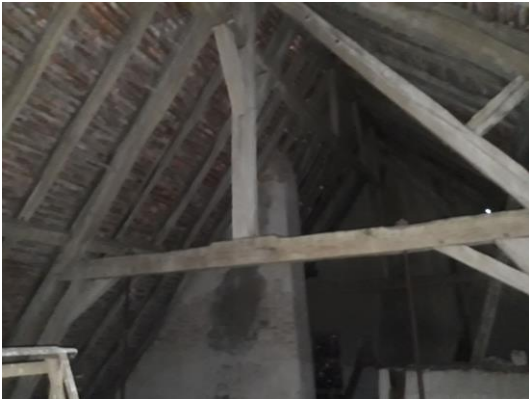
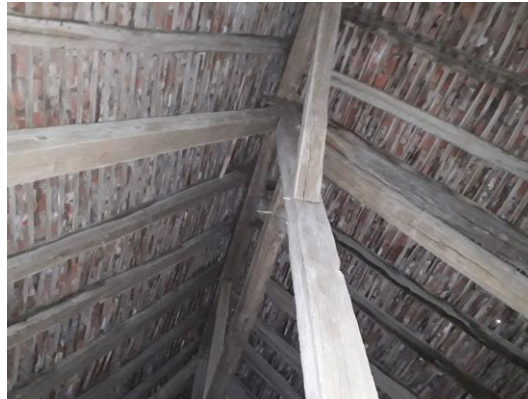
1. Les vestiges du premier état se résument à la présence d'une panne sablière posée sur le mur gouttereau Sud. Cette panne est régulièrement entaillée d'assemblages à paume grasse typique d'une charpente à chevrons formant fermes.
2. Le second état présente une charpente classique comprenant trois fermes à double entrain et double panne faîtières contreventée. Une jambe de force située entre les deux entrains permet de soulager la flexion des arbalétriers. Les entrains reposent sur les murs gouttereaux et forment le sommier du plafond de l'étage et portent les solives du plancher du comble.

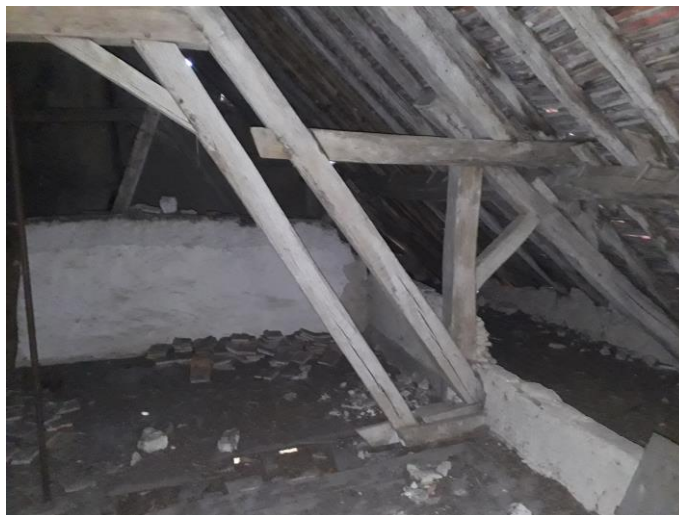
8. Illustration: Gil Fraisse

3. Le troisième état résulte d'une modification, sur le versant Sud, des fermes existantes par ajout de demies fermes et d'arbalétriers afin de prolonger la couverture jusqu'au nu de la galerie.

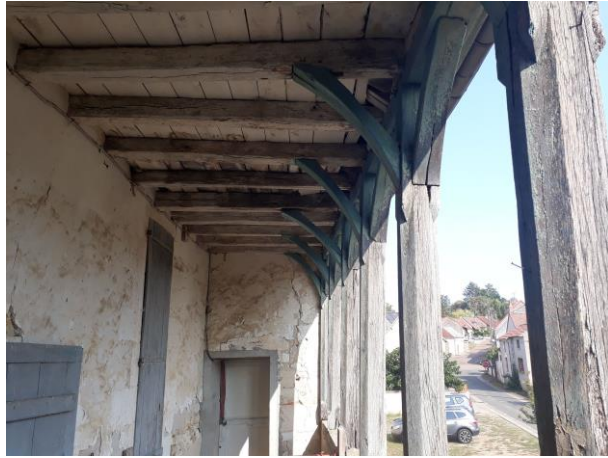
9. Illustration: Gil Fraisse

La charpente de la galerie est composée d'une panne sablière et de solives prenant appui côté Sud sur des poteaux contreventés par des contre-fiches et côté Nord sur le mur gouttereau.
