TOULONGEON (71) – Notes de Laurence BLONDAUX

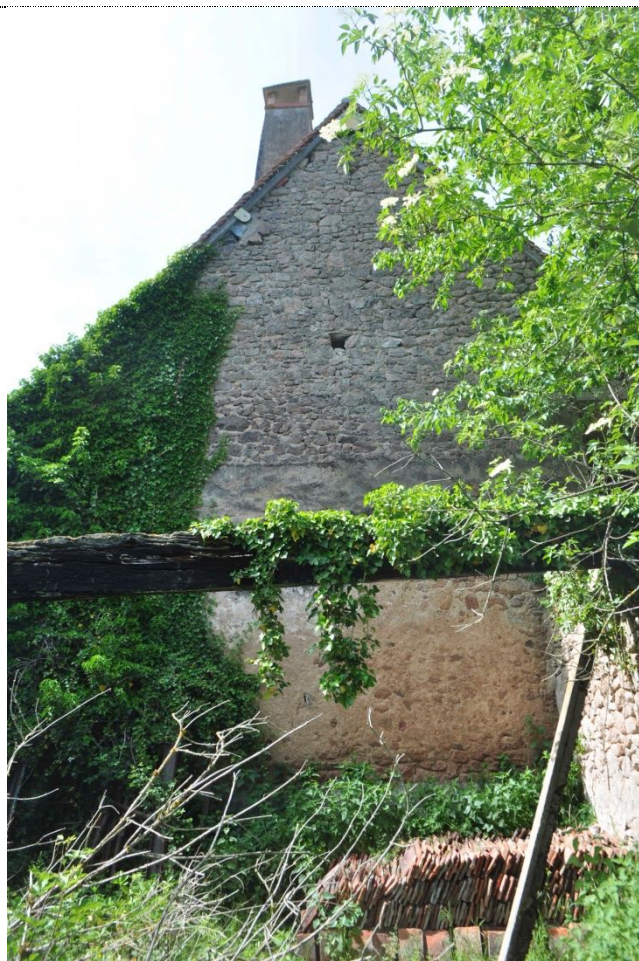
- 2185

Le mur est encore enduit d'un mortier de chaux (?) et de sable granitique, avec peu de chaux mais qui se tient encore pas trop mal (n° 2184). Il a été badigeonné de blanc en partie basse pour l'écurie ou l'étable. La chaux blanche combine la fonction d'apporter de la lumière et celle d'aseptiser les lieux. En haut, le pignon est laissé en pierres apparentes (n° 2182) car, servant de fenil, il n'était pas nécessaire de chauler les murs.

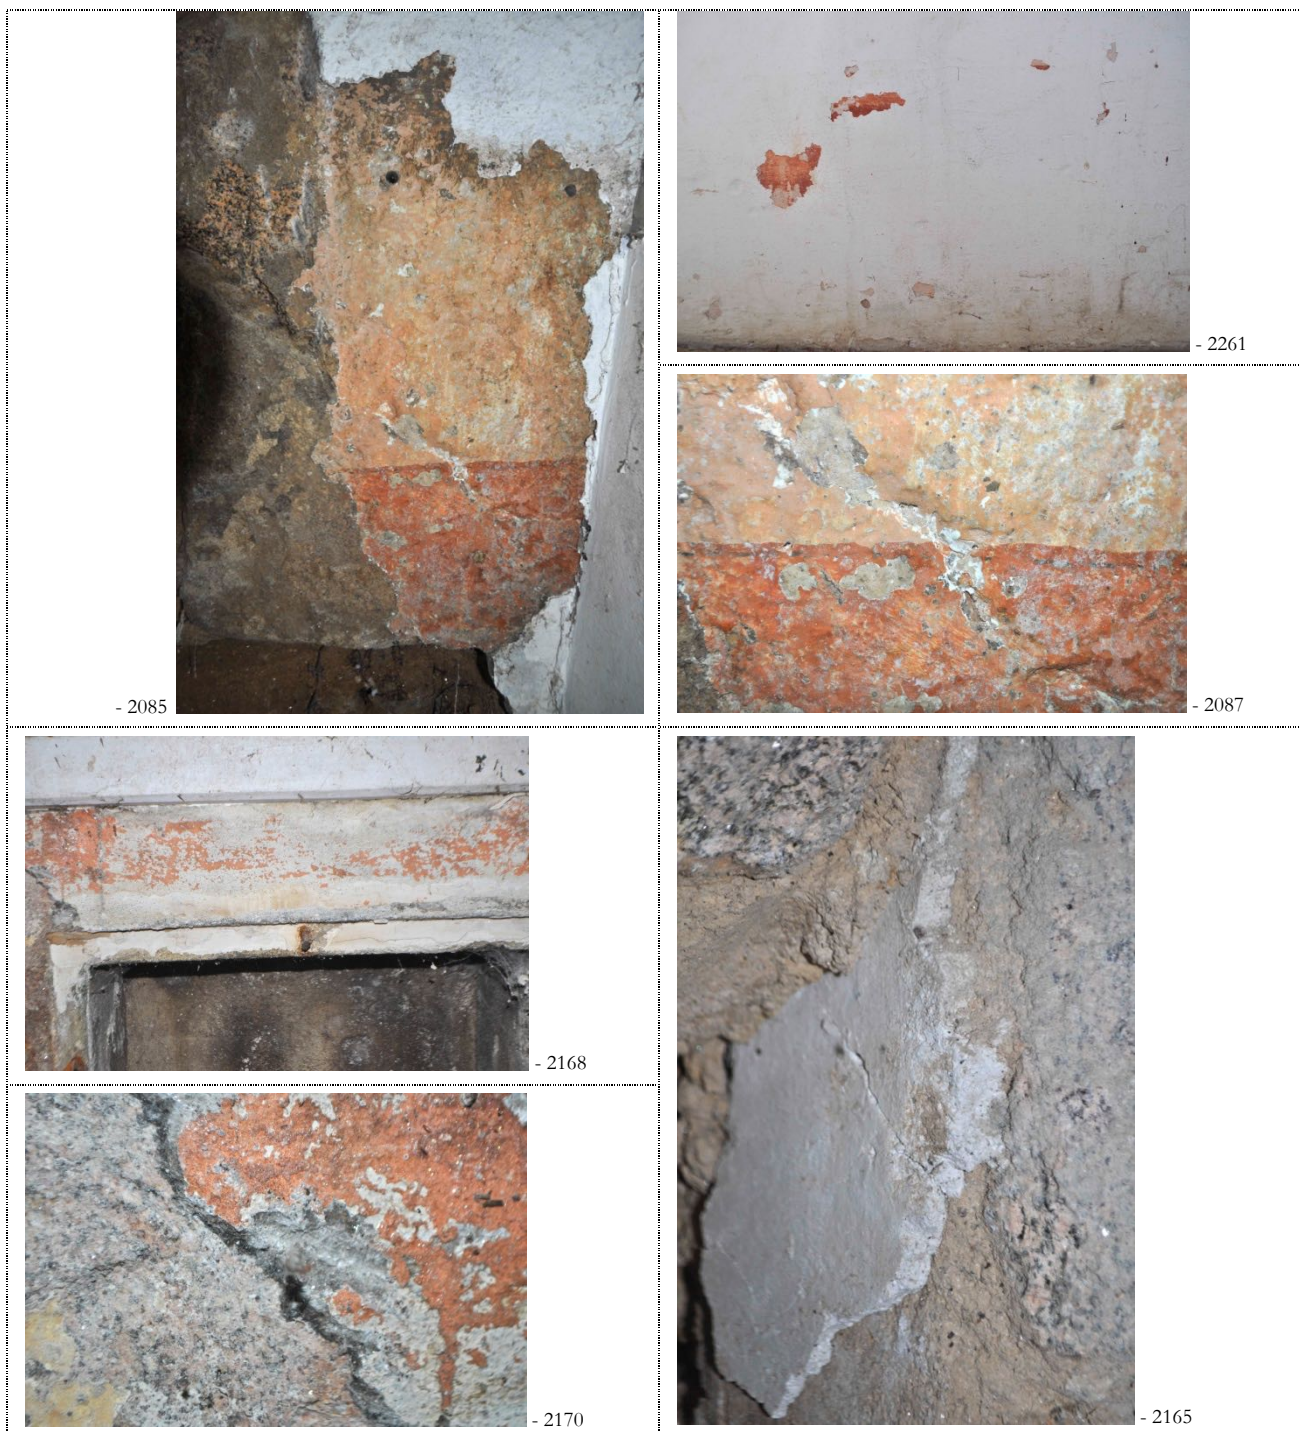
Tout avait été enduit au ciment. En décroûtant tout, la maçonnerie est en pierres apparentes aujourd'hui. Dans la pièce la plus au sud-est, il y a des vestiges d'une couleur orange présente en plinthe sur une belle portion au pied de l'escalier (angle nord-est de la pièce) (n° 2085 et 2087 ci-dessous). Un autre vestige de couleur orange est visible sur la tablette sous la fenêtre du mur sud (n° 2068 et 2070 ci-dessous). Les deux exemples étant peints sur un support de ciment, ils ne peuvent absolument pas être anciens. Encore une fois le ciment a ruiné tout vestige ancien d'éventuel mortier intéressant, à défaut de décor peint.

Une niche a un vestige de plâtre conservé (n° 2165 ci-dessus) mais on ne peut pas considérer cet enduit comme un élément de décor. Le plâtre a en général une simple utilité fonctionnelle.

La même couleur orange se retrouve à l'étage, sur le mur sud. L'écaillage du badigeon blanc de surface laisse voir la présence de la même couleur, avec une plinthe similaire (n° 2261 ci-dessus).

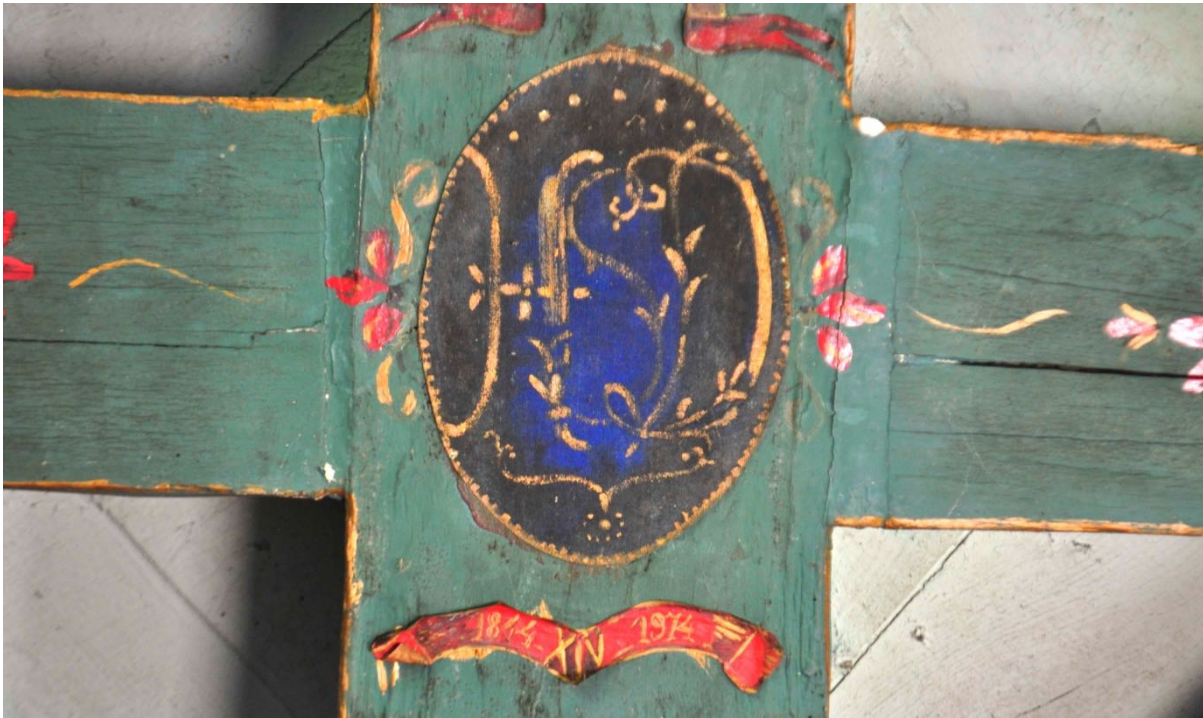
- 2090

Poutres peintes en 1974 pour célébrer un anniversaire : 130 ans (n° 2090 ci-dessous)
Initiales HD sur fond bleu nuit ovale. La peinture est mate sur un apprêt de gypse (?) qui s'écaille.

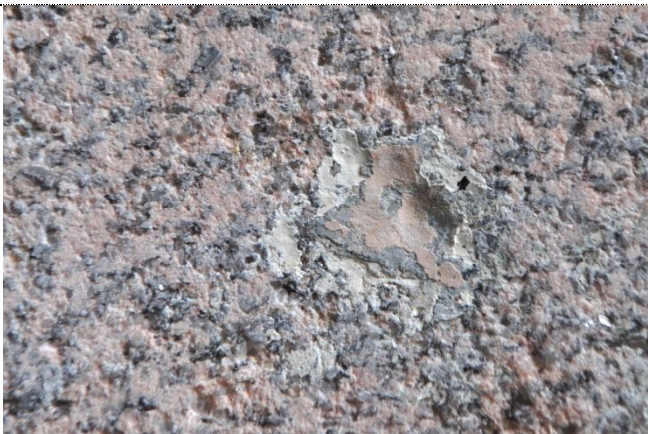
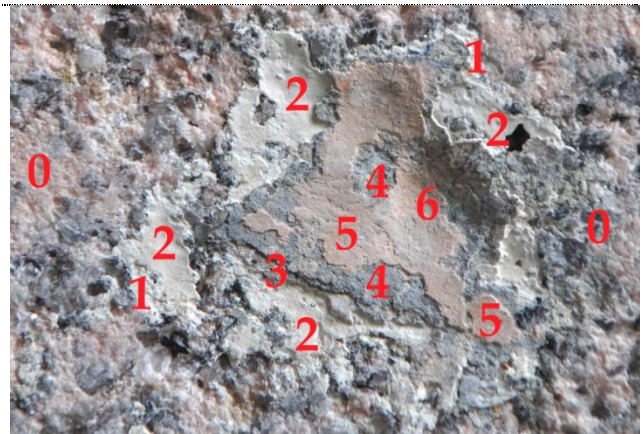
Sur les murs, aucune trace d'enduit ancien conservé si ce n'est un unique vestige dans l'ébrasement de la baie, avec une succession restreinte de badigeons plus ou moins colorés (n° - 2171 ci-dessous) :

Sur le granite rose à la surface bien lisse [0], un premier badigeon [1] blanc cassé semblant légèrement granuleux en surface ; recouvert d'un badigeon [2] blanc cassé plus lisse et légèrement crème en surface ; recouvert d'un badigeon [3] gris ; recouvert d'un badigeon [4] gris bleuté ; recouvert d'un badigeon [5] rose pâle ; recouvert d'un dépôt de surface [6], soit un empoussièremment, soit une couche très usée d'un ton pierre.

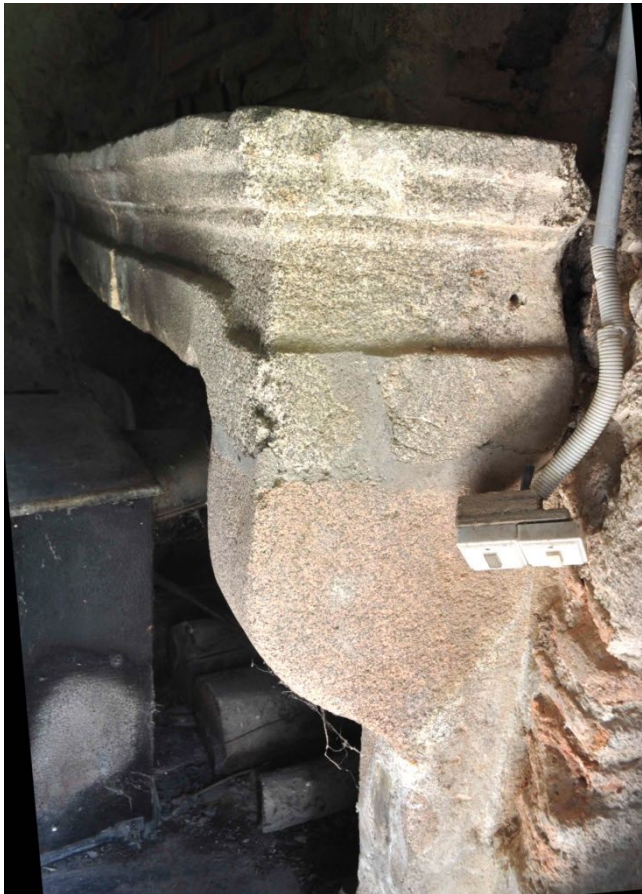
- 2174

Tout avait été rendu au ciment. En décroûtant tout, la maçonnerie est en pierres apparentes aujourd'hui. Mais en scrutant les surfaces, d'infimes vestiges de badigeons blanc cassé subsistent dans le creux des pierres, prouvant que tout était enduit avant d'avoir été gratté irrémédiablement. Ainsi sur la cheminée (en remploi ?), dans les moulures supérieures du côté de la porte extérieure, sur le granite, un premier badigeon blanc d'aspect pulvérulent est recouvert d'un deuxième badigeon blanc cassé un peu plus beige, couvrant, épais d' $\frac{1}{2}$ mm, et recouvert d'un badigeon beige grisé, de surface.

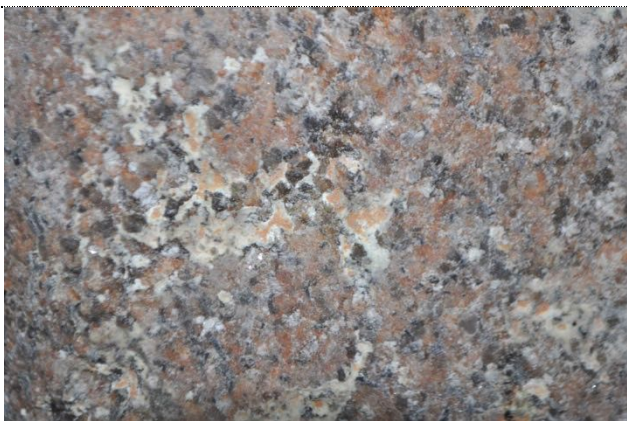
- 2191

À l'extérieur de cette pièce, dans le couloir, le granite donne l'impression d'avoir été scié pour enlever toute trace de mortier ancienne et donner une surface parfaitement lisse. C'est dans les creux que l'on peut retrouver ici et là des vestiges de badigeons : un badigeon blanc qui semble pulvérulent, un blanc cassé un peu plus beige et un ocre jaune orangé en surface (n° 2191 ci-dessous).

Jambage gauche de la porte de la tour
XVI^e au rez-de-chaussée
