**SYNTHESE DES TRAVAUX REALISES PAR LE CECAB
AU CHATEAU DE CHAMILLY (CAMPAGNES 2018/2022).**

Château de Chamilly.

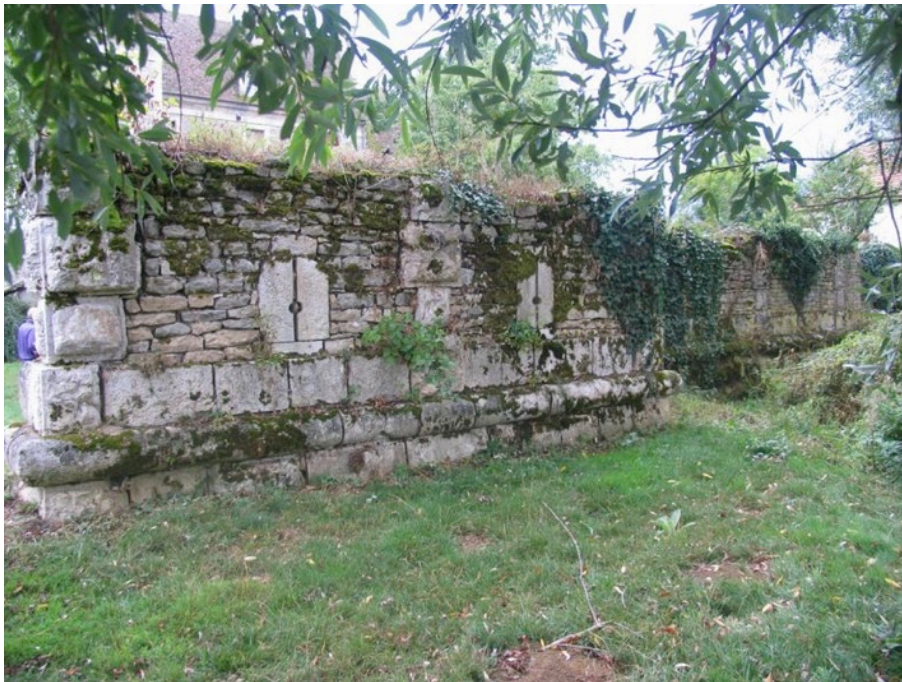
Cette étude a montré qu'au nord du château actuel existaient les vestiges d'une enceinte quadrangulaire avec pavillons et galerie voûtée. Sur le côté nord de cette enceinte, la courtine était fortement dégradée, les pavillons et la galerie ayant disparu, ne subsistant que les reliques ou traces d'une dizaine d'archères-canonnières et les arrachements d'un mur perpendiculaire côté est. Du côté extérieur, cette courtine présente encore entre ces archères-canonnières une succession de beaux pilastres à bossages, sous lesquels court un cordon semi-circulaire.

Cliché 1 – Etat de la courtine à cordon d'escarpe avant restauration vue du nord, face externe.

En accord avec Madame Desfontaine, propriétaire du château, le CeCaB a décidé d'entreprendre la consolidation de cette courtine nord. En juin 2017, une équipe avait débroussaillé la muraille et commencé à consolider les parties les plus instables. Les services de la Conservation Régionale des Monuments Historiques (CRMH) sont alors intervenus nous apprenant que l'ensemble de cette enceinte, faisant partie intégrante du château, était inscrite aux monuments historiques. Madame Desfontaine a donc fait une demande de permis de construire à la mairie de Chamilly pour « *consolidation et mise en valeur de la courtine bastionnée au nord du château* ». Grâce à l'aide bénévole apportée par Gil Fraisse, architecte du patrimoine demeurant à Chagny, le permis de construire a été accordé, sous réserve que les travaux seraient encadrés par Monsieur Dessons, technicien à la CRMH.

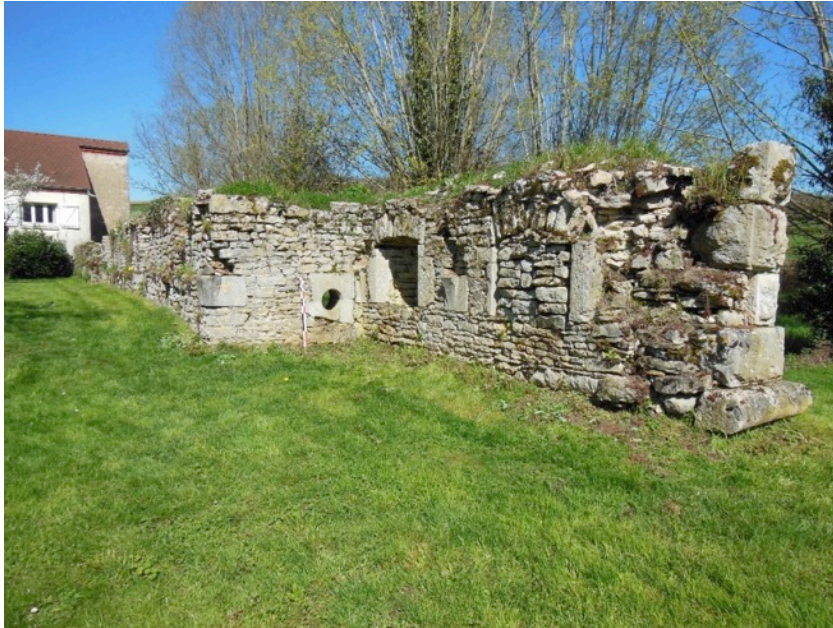
Cliché 2 – Etat de la courtine à cordon d'escarpe avant restauration, vue de l'intérieur.

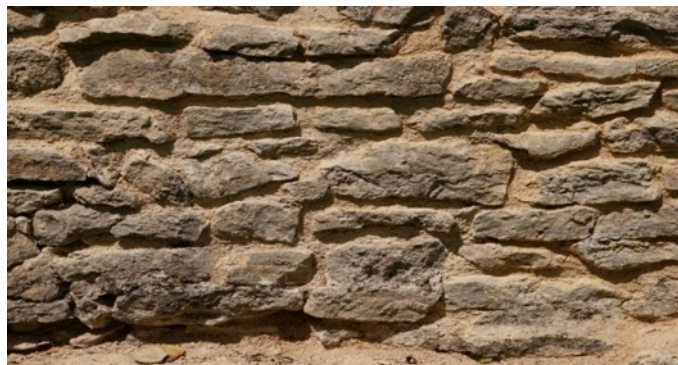
En mai 2018, des essais de texture et coloration du mortier ont été effectués sous la direction de Monsieur Dessons.

Cliché 3 – Couleur des joints retenue pour le jointoiment de l'intérieur de la courtine.

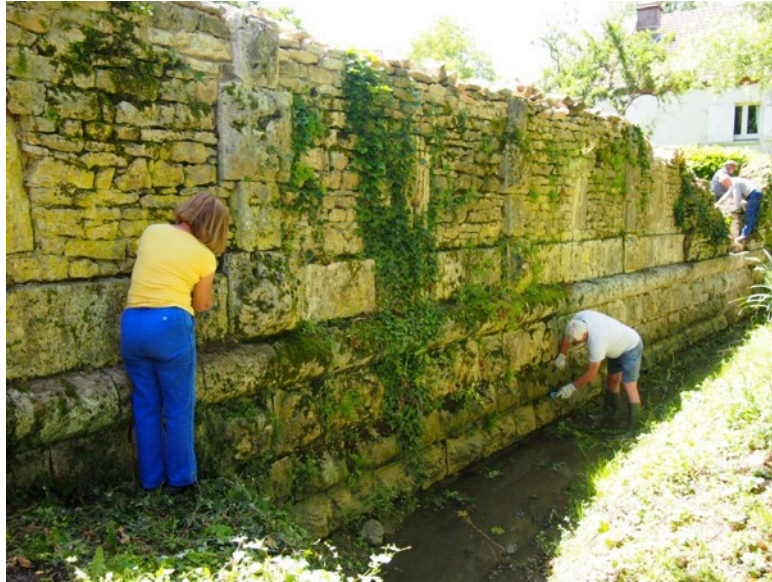
Cliché 4 – Dévégétalisation de la courtine à cordon d'escarpe.

- Installation d'un échafaudage ou d'une plate-forme composée de trois paires de tréteaux et des bastaings correspondants.
- Dévégétalisation de la muraille.

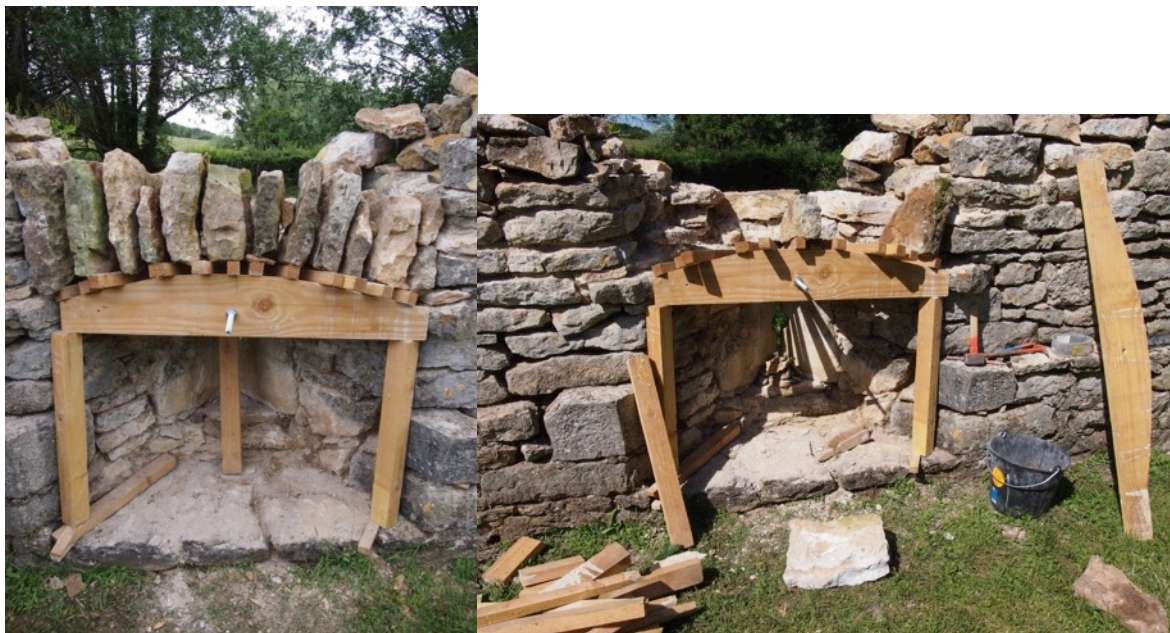
Clichés 5 et 6 – Fabrication et pose des vaux en bois.

- Démontage de la partie supérieure instable et des canonnières.
- Tri et stockage des pierres ainsi démontées.
- Fabrication de vaux en bois pour soutenir les voûtes des ouvertures de tirs.

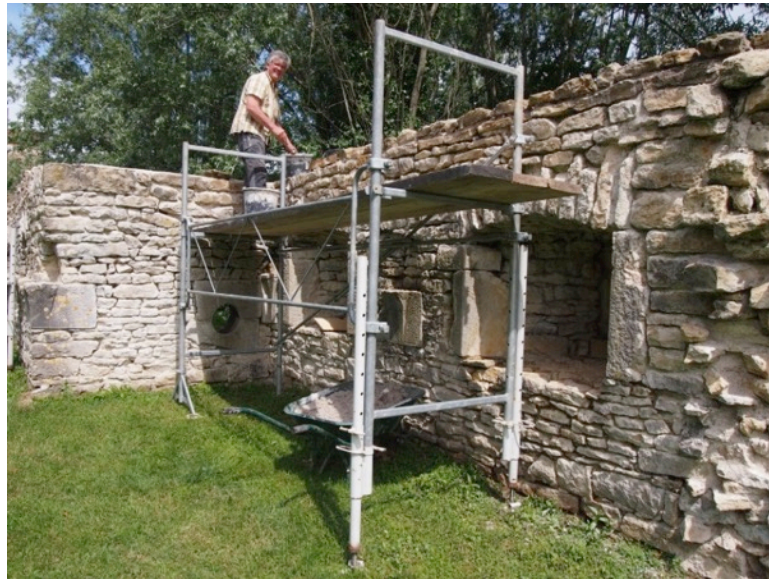
Cliché 7 – Remontage de la courtine

- Maçonnerie et remontage de la partie supérieure de la courtine bastionnée.

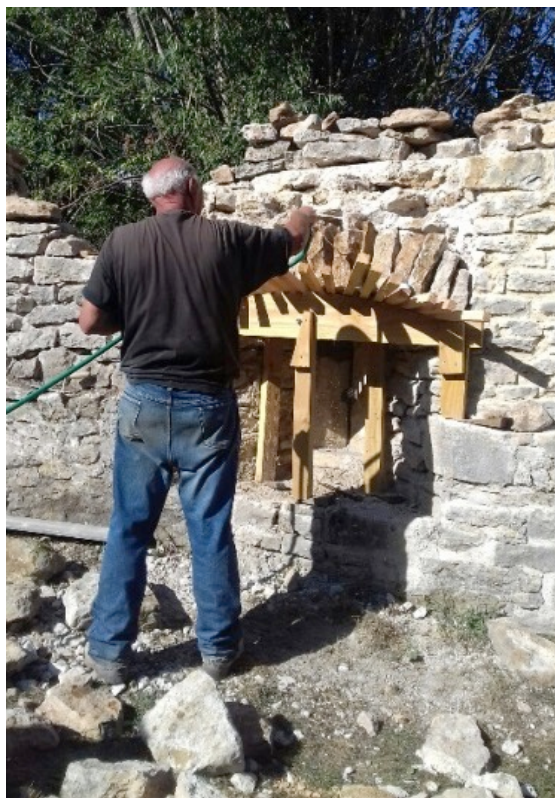
Cliché 8 - Humidification avant remontage des claveaux de la voûte

- Maçonnerie et remontage des voûtes des ouvertures de tirs.

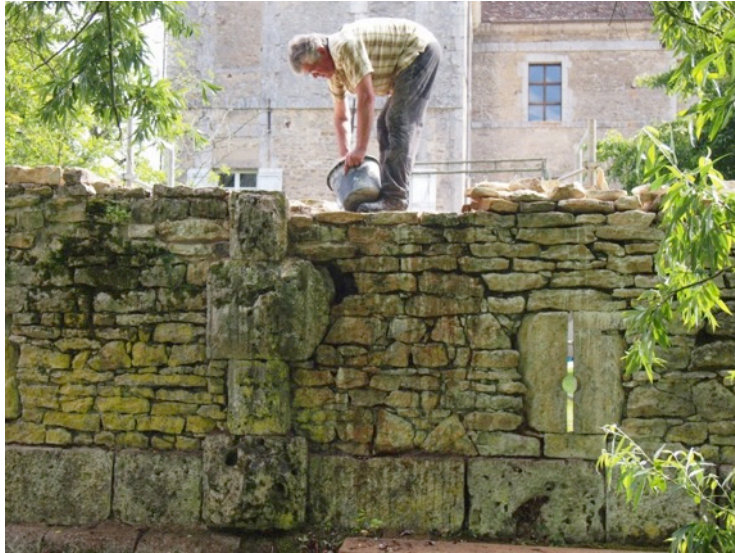
Cliché 9 – Maçonnerie de l'arase de la partie supérieure de la courtine.

- Creusement et nettoyage des anciens joints
- Jointoiement profond des pierres de parements.
- Coulinage de toutes les parties creuses.
- Maçonnerie de l'arase de la partie supérieure de la courtine bastionnée.

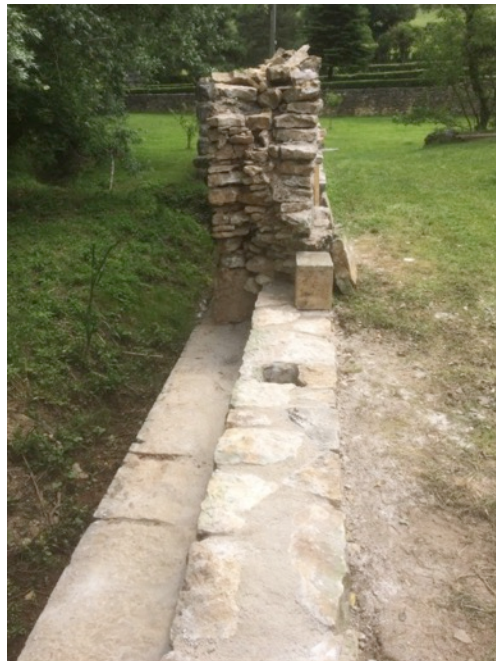
Cliché 10 – Construction du petit muret avec trous de fixation pour une future barrière.

Les travaux se sont poursuivis du lundi 17 au vendredi 21 juin 2019. L'équipe bénévole du CeCaB a surtout travaillé à la reconstruction des voûtes des chambres de tir 14, 15 et 16, à l'arasement d'une partie supérieure de la courtine et à la reconstruction du petit muret de 50 centimètres de largeur pour une hauteur de 40 centimètres barrant un ancien accès, afin de retenir la terre de la terrasse et d'y installer à l'avenir une barrière métallique de sécurité.

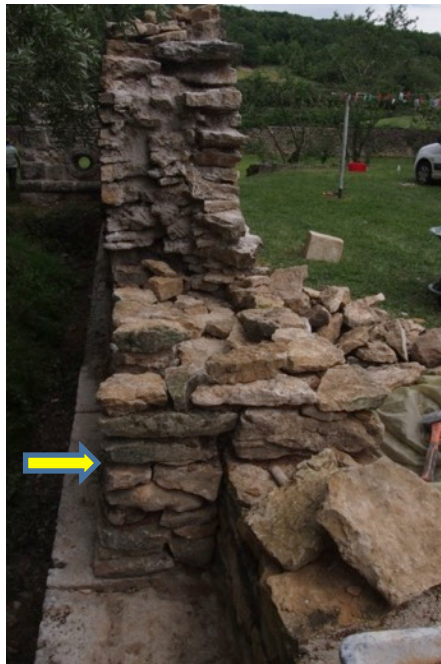
Cliché 11 - La flèche jaune indique le mur remonté grossièrement avec un liant de couleur rouge.

Pour limiter clairement la porte du côté Est et dans la partie entièrement démolie de la courtine située depuis la canonnnière 16, nous avons monté un mur grossier en pierre, de la largeur de la courtine et de 0,80 m environ de hauteur. A la demande du technicien de la C.R.M.H., le liant a été teinté en rouge vif pour bien montrer qu'il s'agissait de la reconstruction totale d'une partie sur laquelle nous ne disposions d'aucun renseignement.

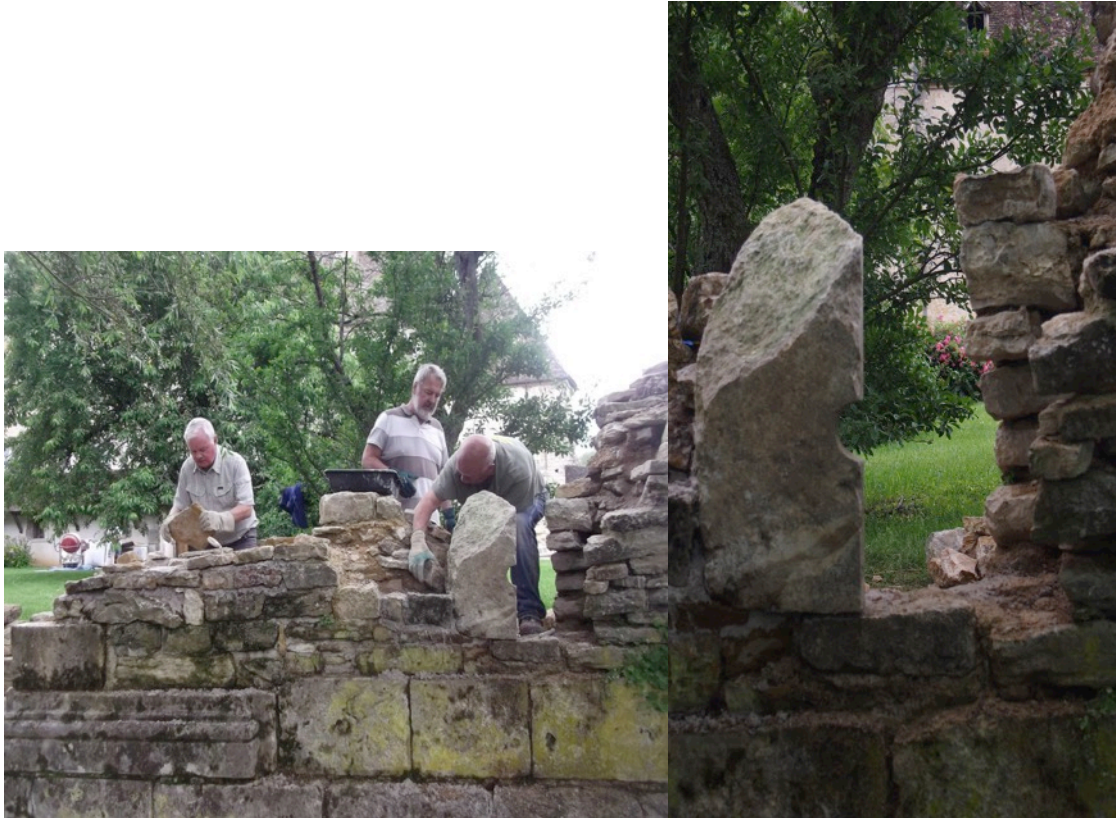
Clichés 12 et 13 - Le montant cassé de la canonnière n° 15 en cours de remontage et une fois remonté et fixé.

Dans les pierres extraites du comblement de démolition, nous avons retrouvé deux éléments d'un montant de canonnnière cassé. A l'aide de broches en laiton, nous avons recollé les deux morceaux pour le reconstituer.

Nous avons reposé le montant cassé de la canonnière n° 15 qui avait été recollé lors de la précédente campagne.

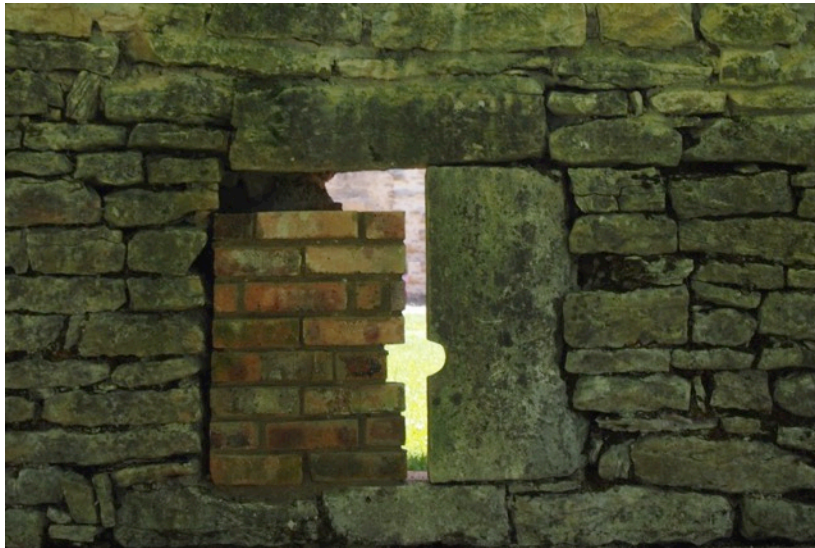
Cliché 14 – Jambage remonté de l'archère-canonnière 14, vue de l'extérieur.

Nous avons maçonné en briques les deux jambages manquant aux archères canonnières 15 et 14, puis nous avons harmonisé la maçonnerie des arrachements de la courtine du côté est. Enfin, nous avons reposé les pierres sur l'arase de la courtine.

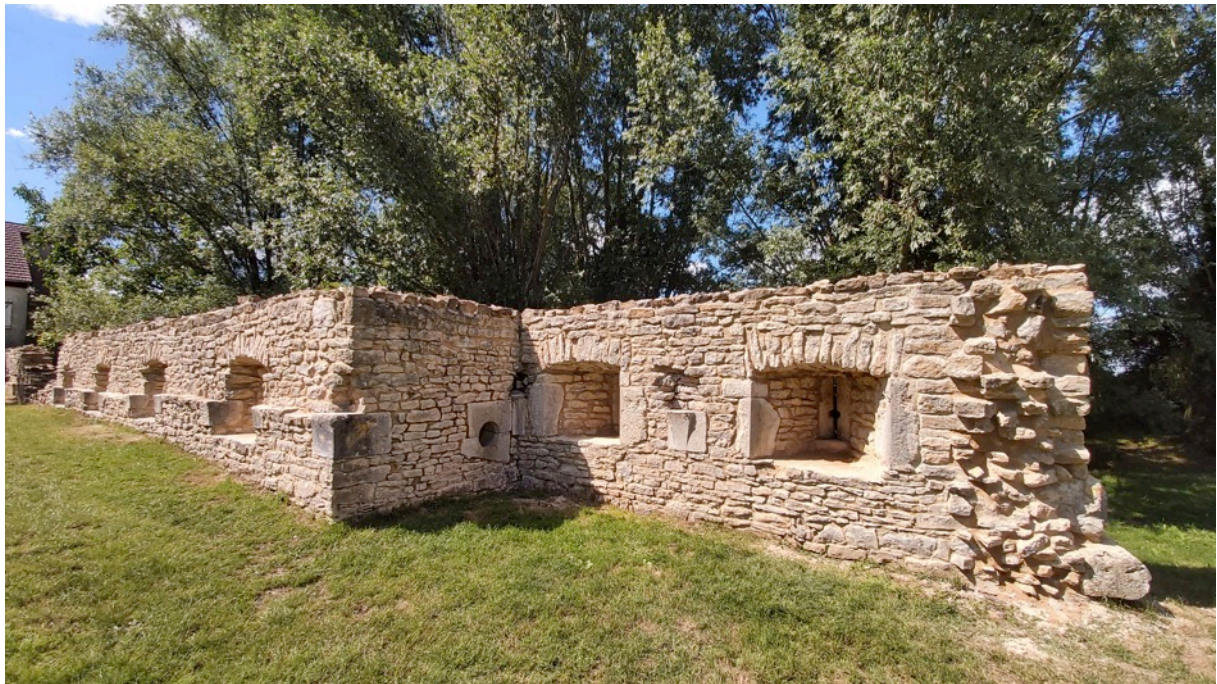
Cliché 15 – Vue intérieure de la courtine à cordon d'escarpe une fois les consolidations achevées.

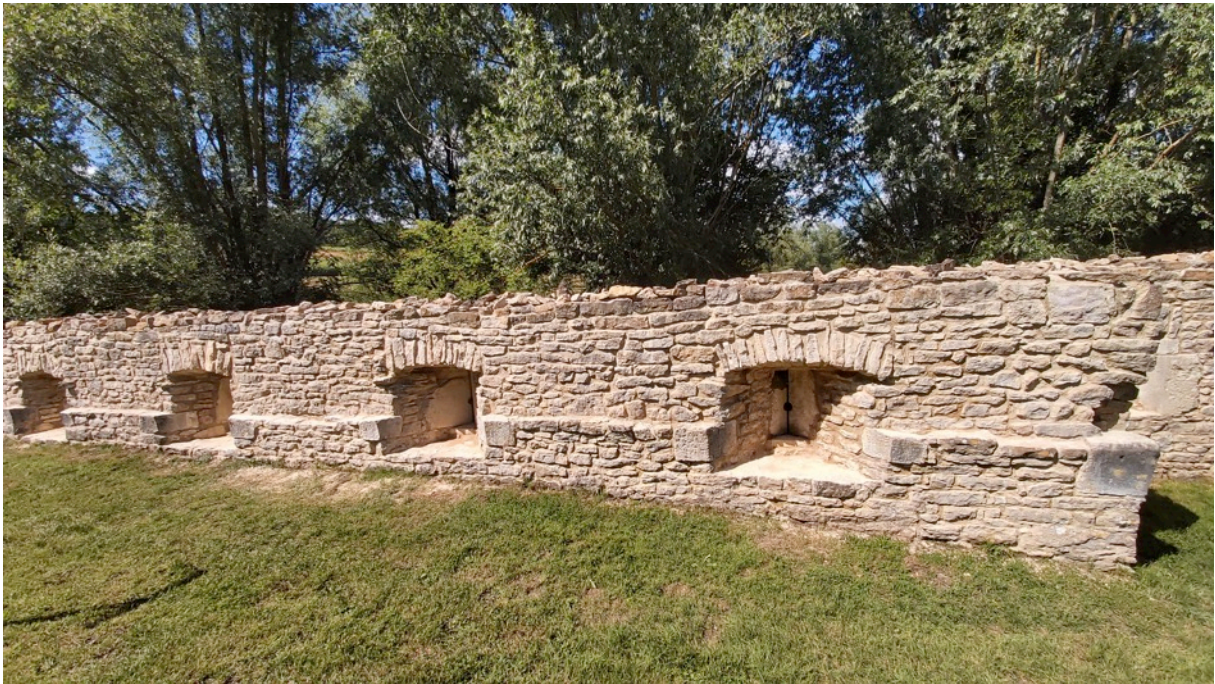
Cliché 16 – Autre vue de la courtine une fois les jointoiments terminés.
