**Bourgogne-Franche-Comté  
Saône-et-Loire  
Lournand  
Château de Lourdon  
Code INSEE de la commune : 71264**

Nature de l'opération : sondage

Responsable scientifique de l'opération : H. Mouillebouche

Dates d'intervention sur le terrain : du 28 juillet au 2 août 2025

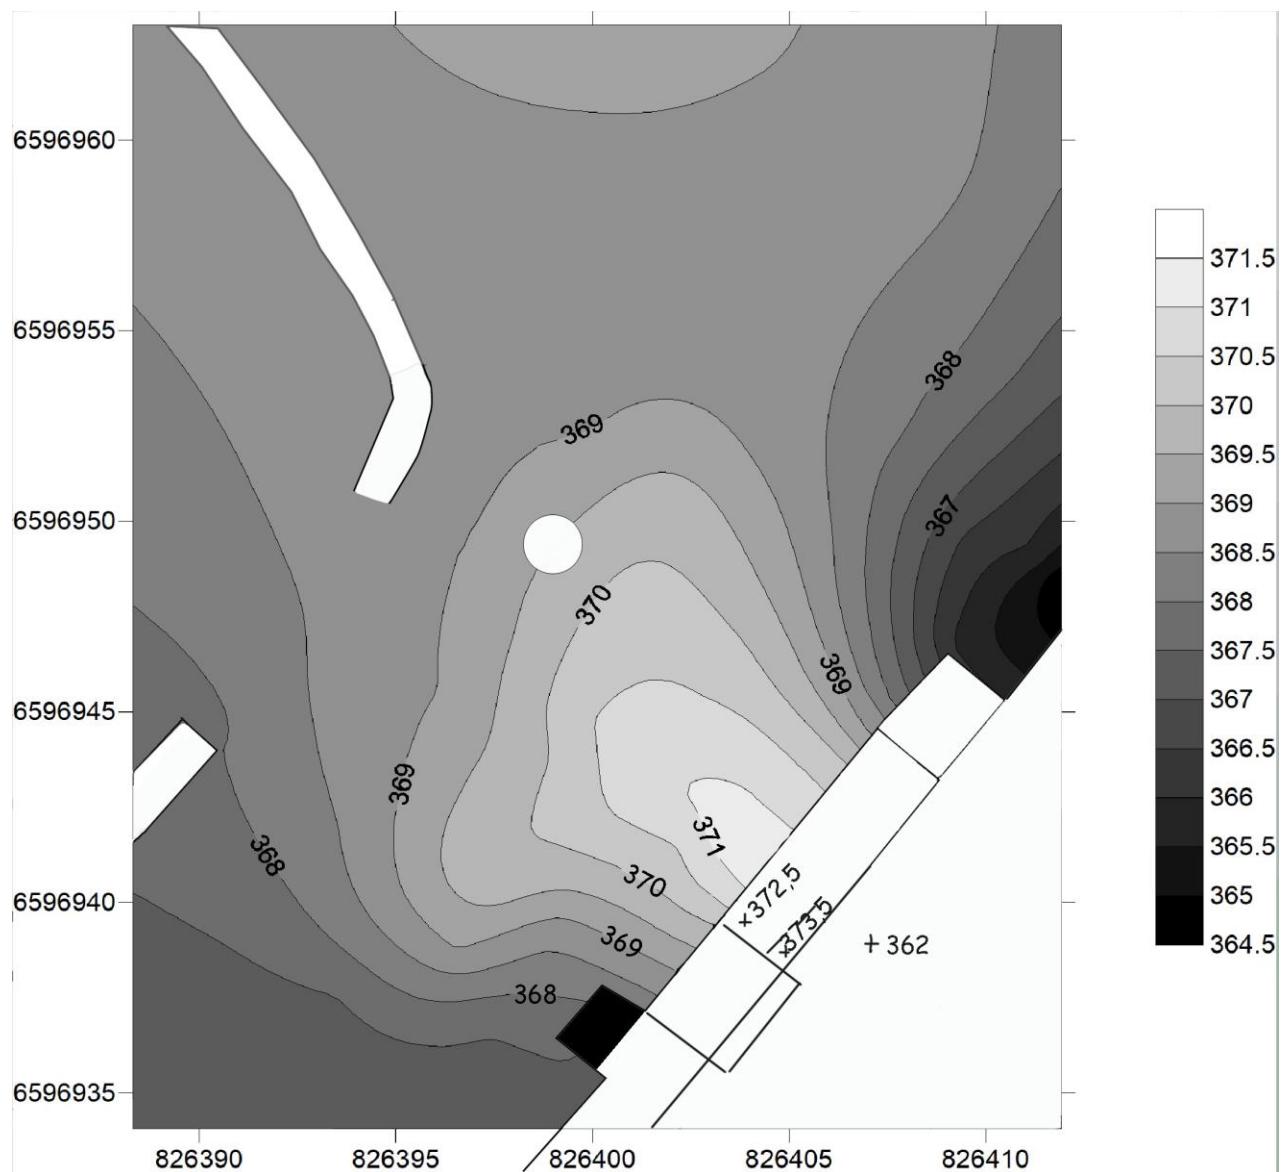
Fig. 2 : relevé topographique de la butte au nord du jeu de paume, avant les fouilles.  
Le rond blanc est la base d'un chêne, laissé sur place au cours des fouilles.

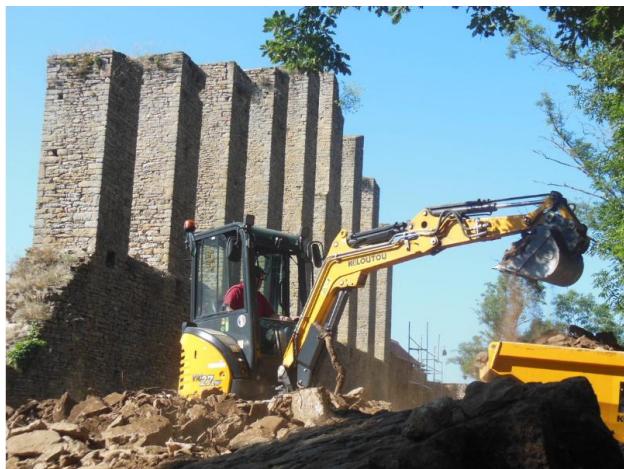
Fig. 3 : la mini-pelle et le dumper devant le jeu de paume.

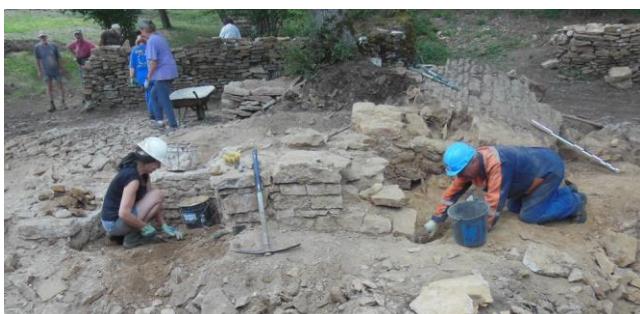
Fig. 4 : les premières structures dégagées en fouilles fines.

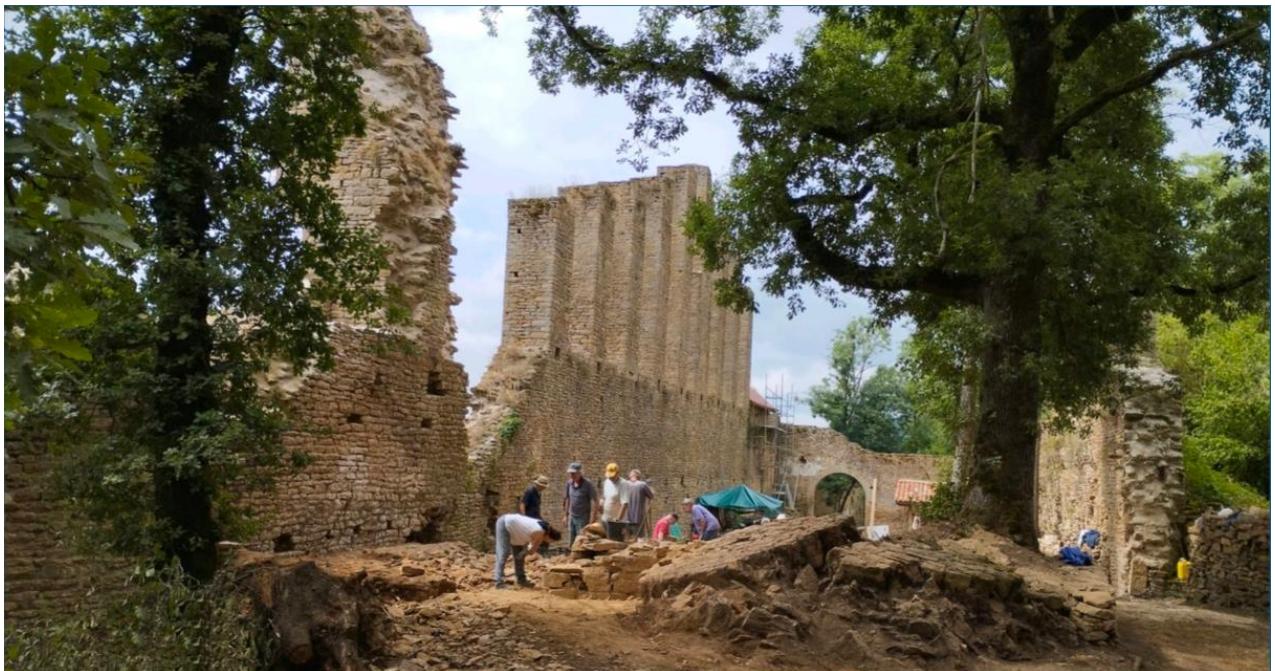
Fig. 6 : le site à la fin du chantier.

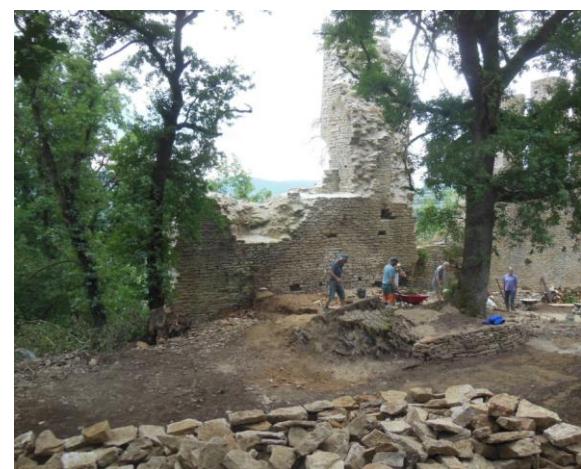
Fig. 8 : la butte en 2025, à la fin du chantier.

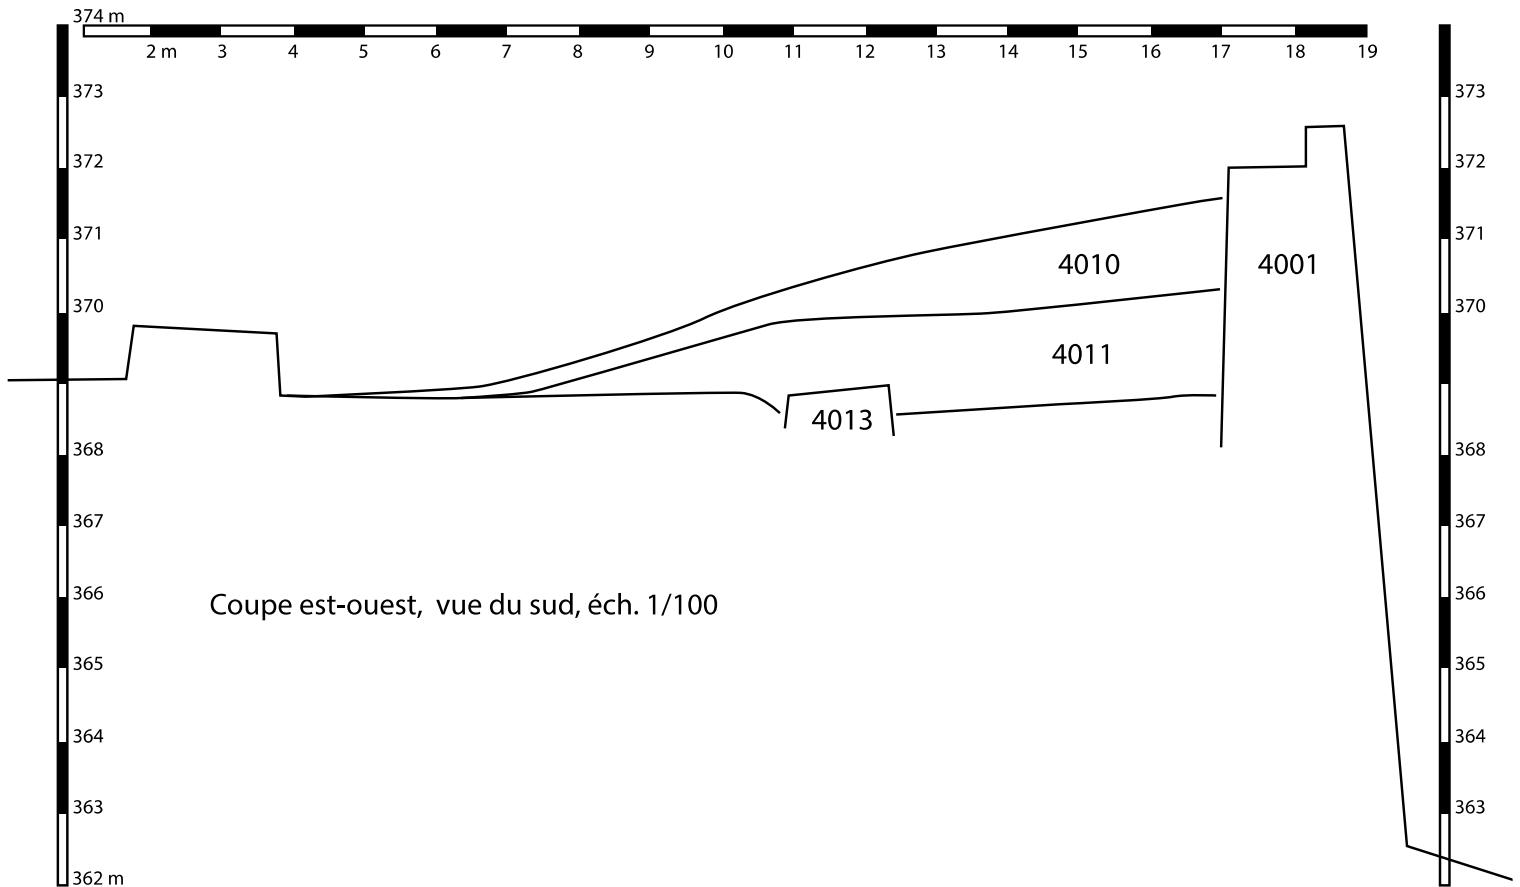
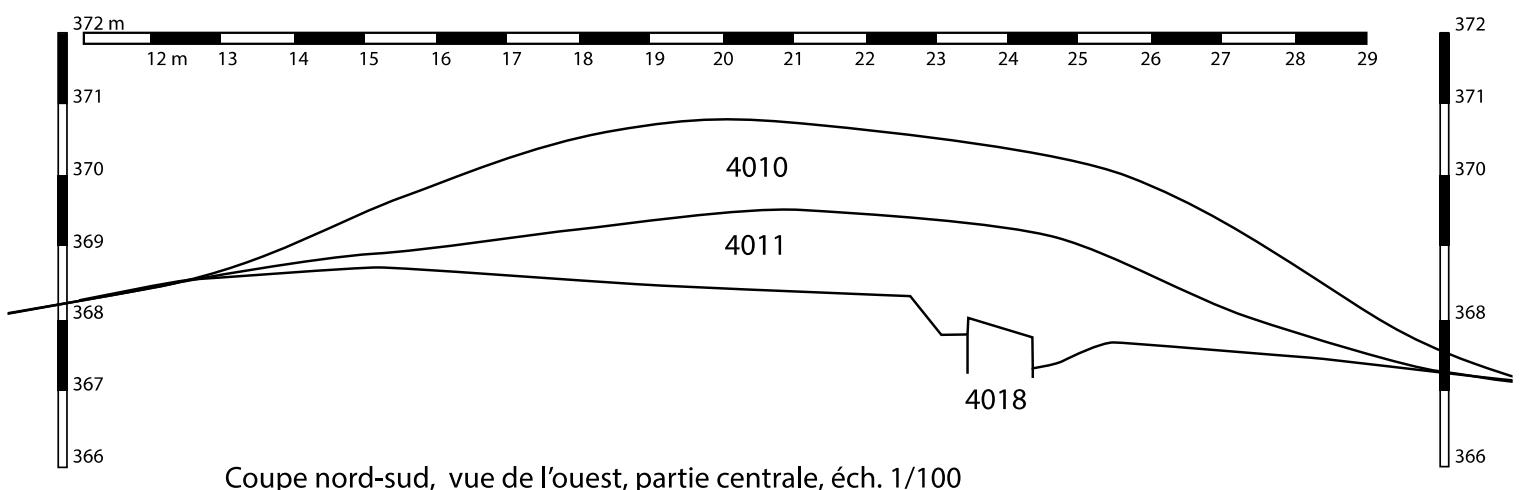
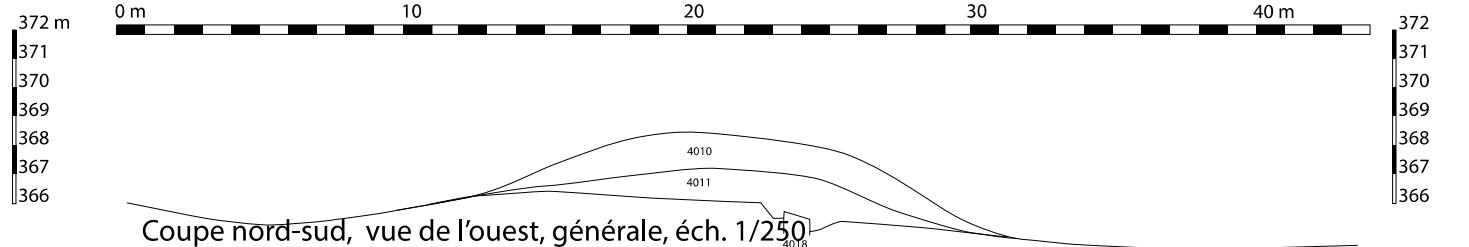
Fig. 9 : coupes stratigraphiques.

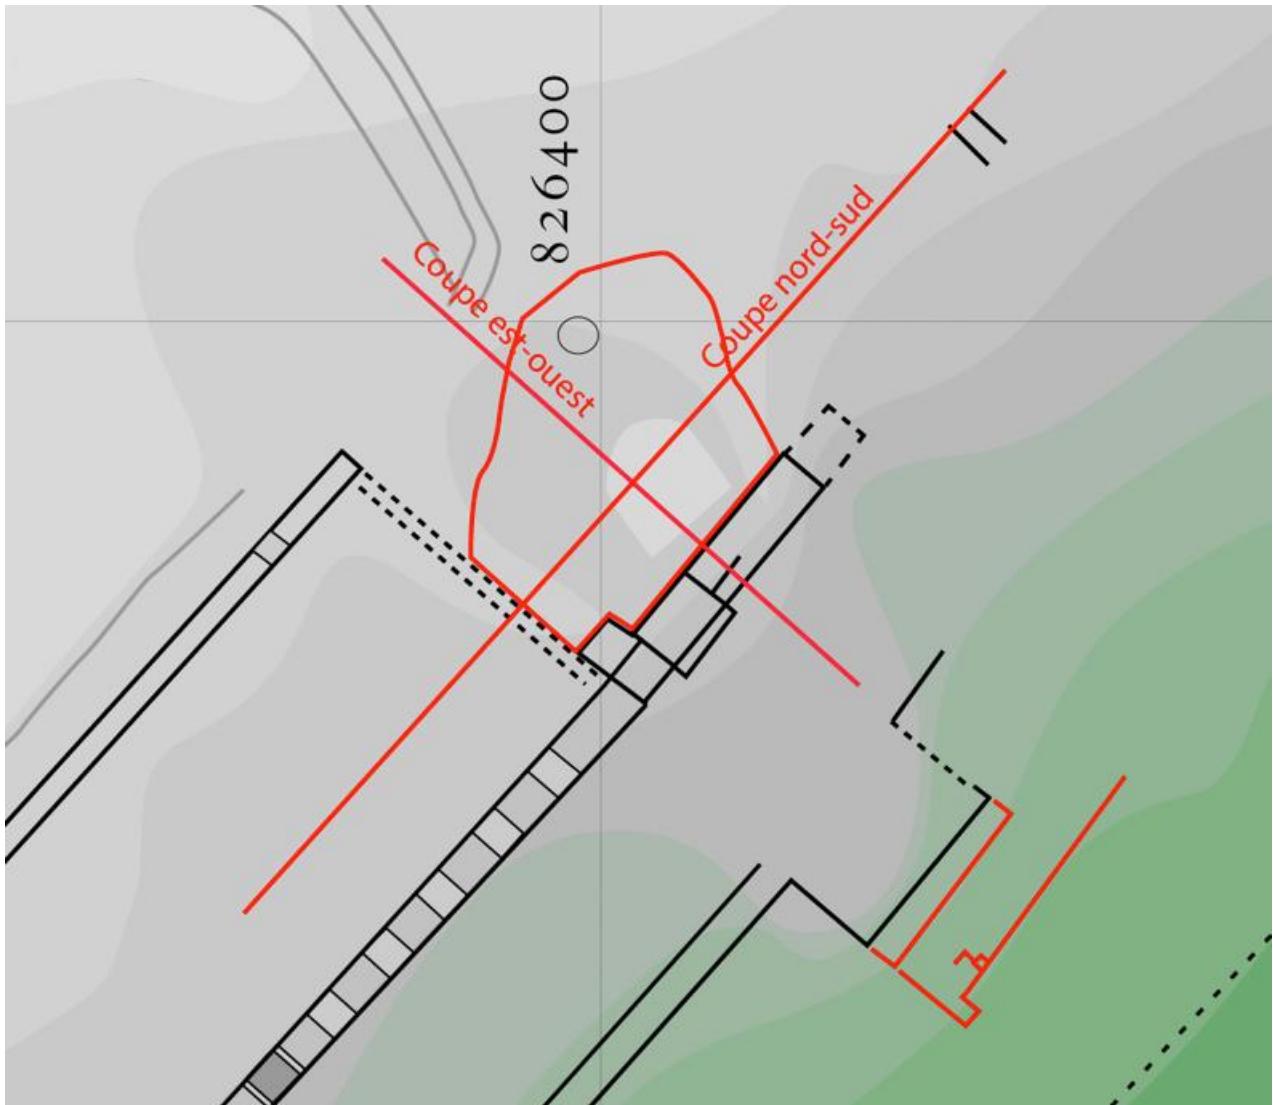
Fig. 10 : emplacement des coupes.

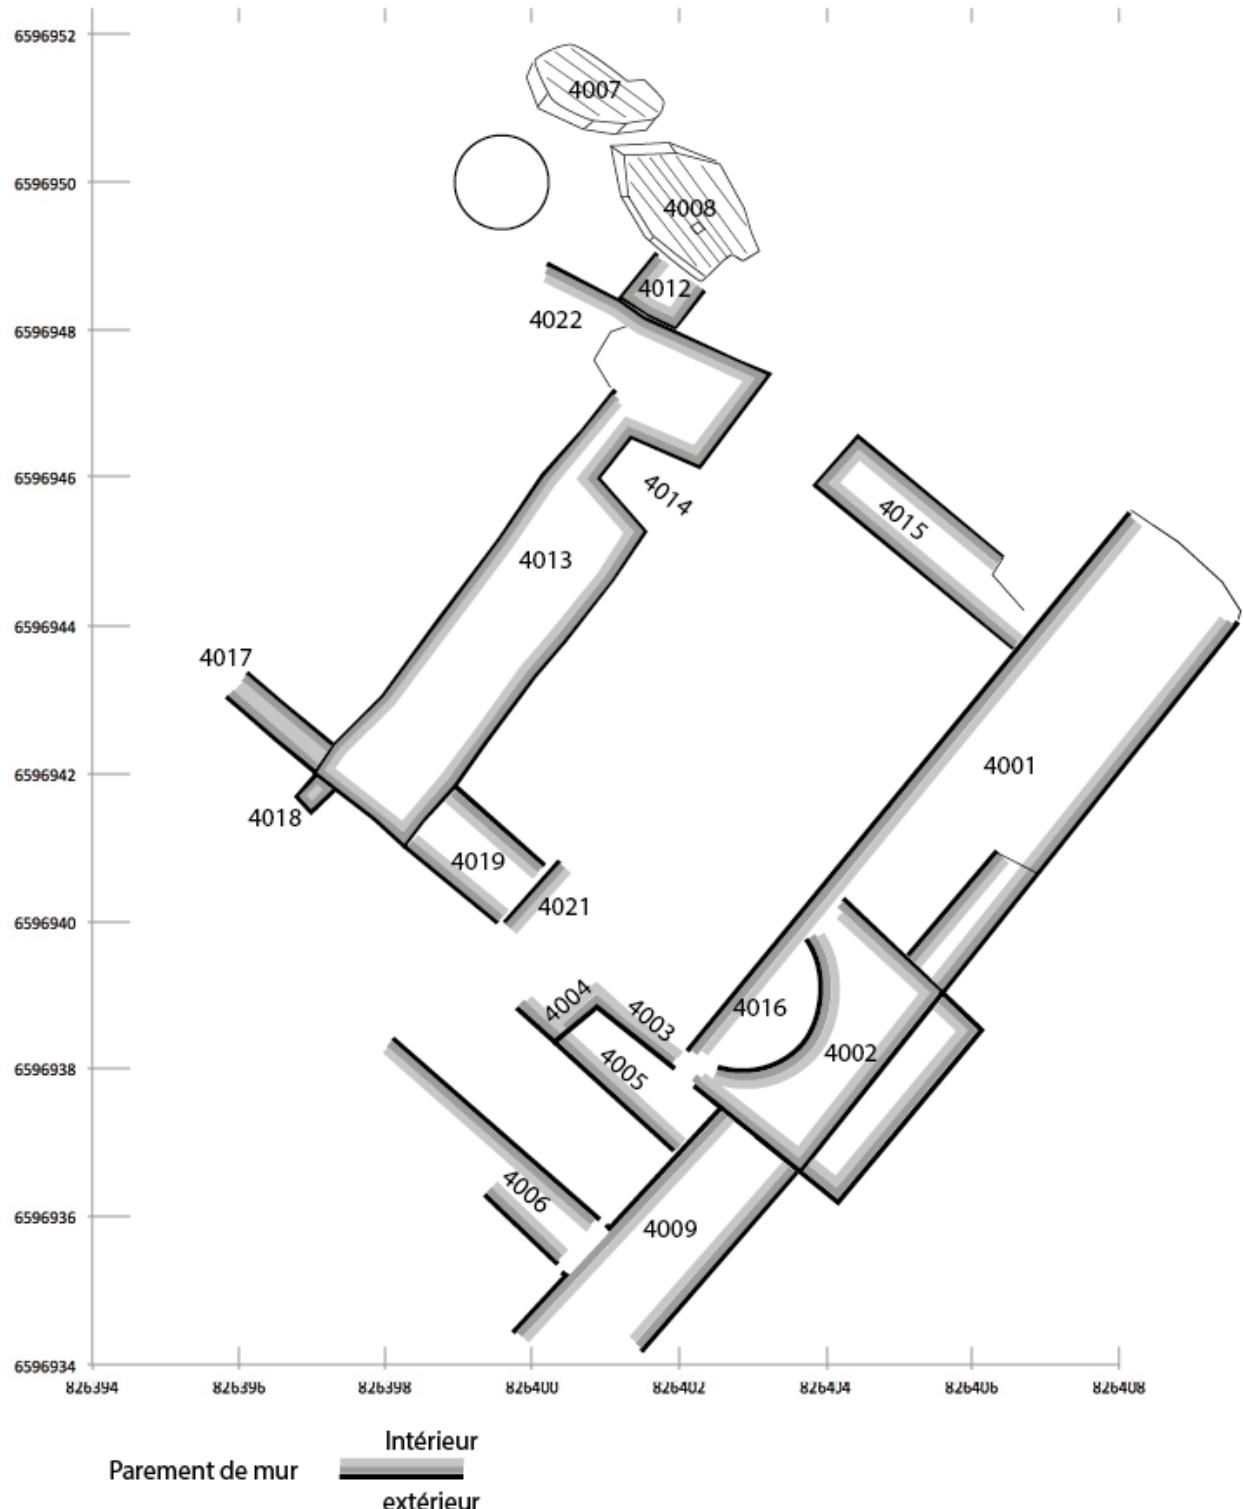
Fig. 11 : relevé des structures dégagées en fin de sondage (relevé GPS).

Cette loupe de remblais repose sur plusieurs murs (4012, 4013, 4015, 4017, 4018) qui ont tous été arasés à la même hauteur, entre les altitudes 367 et 368 m.

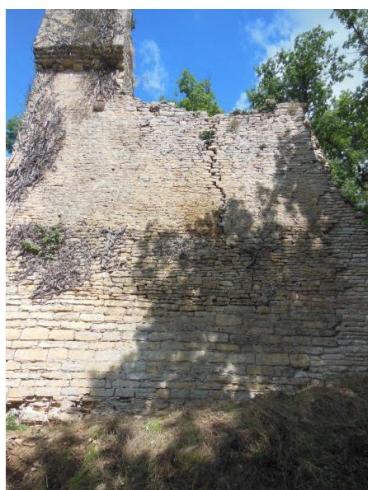
Sous le niveau du chemin de ronde, la façade orientale porte deux corbeaux (et un troisième a été réinstallé en 2025), dont le plus méridional est surmonté par un trou de boulin. Ces corbeaux semblent les vestiges d'un houard en encorbellement.

Fig. 12 : mur 4001, parement Est.

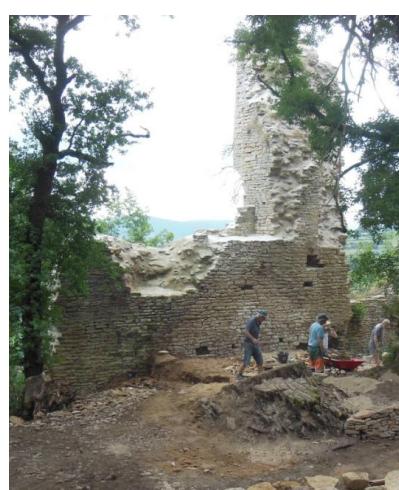
Fig. 13 : mur 4001, parement Ouest

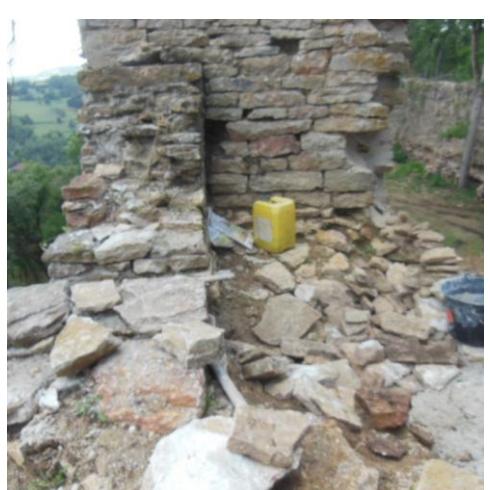
Fig. 14 : murs 4001, chemin de ronde en cours de restauration

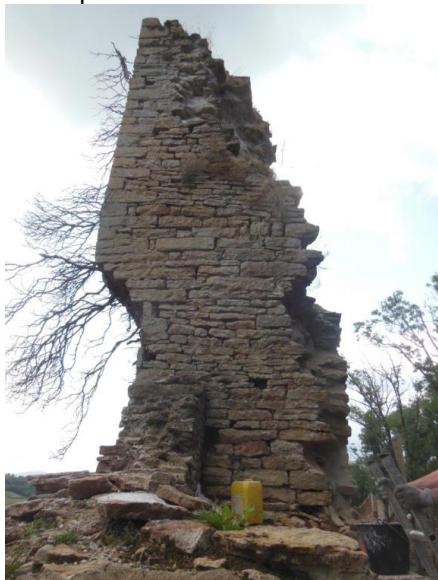
**4002 :** Ce massif en encorbellement, de 2,10 x 3 m à la base, haut environ de 6 m, est monté sur le mur 4001, dont il forme une excroissance. A 2 m au-dessus du niveau du chemin de ronde (374,5 m ngf) ce massif s'élargit vers l'est par un encorbellement de 0,7 m environ, porté par une corniche à 4 ressauts en quart de rond. Le ressaut inférieur, plus saillant, est lui-même renforcé par 5 corbeaux en quart de rond.

Ce massif, qui a été restauré en 2023, est plein. Ses deux angles orientaux, en moyen appareil, sont bien conservés, et ses deux angles occidentaux ont été arrachés : l'arrachement sud-ouest, qui s'arrête au niveau du chemin de ronde de 4001, pourrait correspondre à une récupération des pierres d'angle, alors que l'arrachement nord-ouest, qui se prolonge au moins jusqu'au niveau du four 4016 (368 ngf) pourrait correspondre à un arrachement de mur.

Fig. 15 : mur 4002 vu du nord.

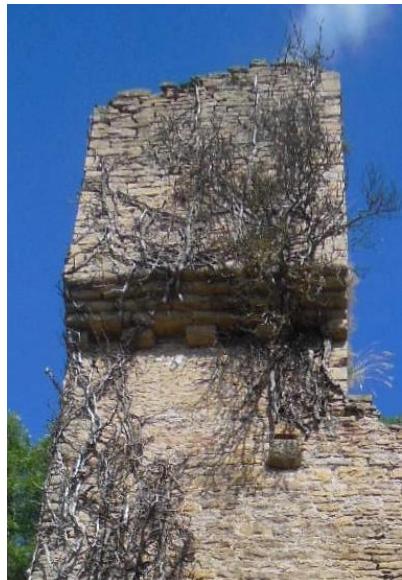
Fig. 16 : mur 4002 vu de l'Est.

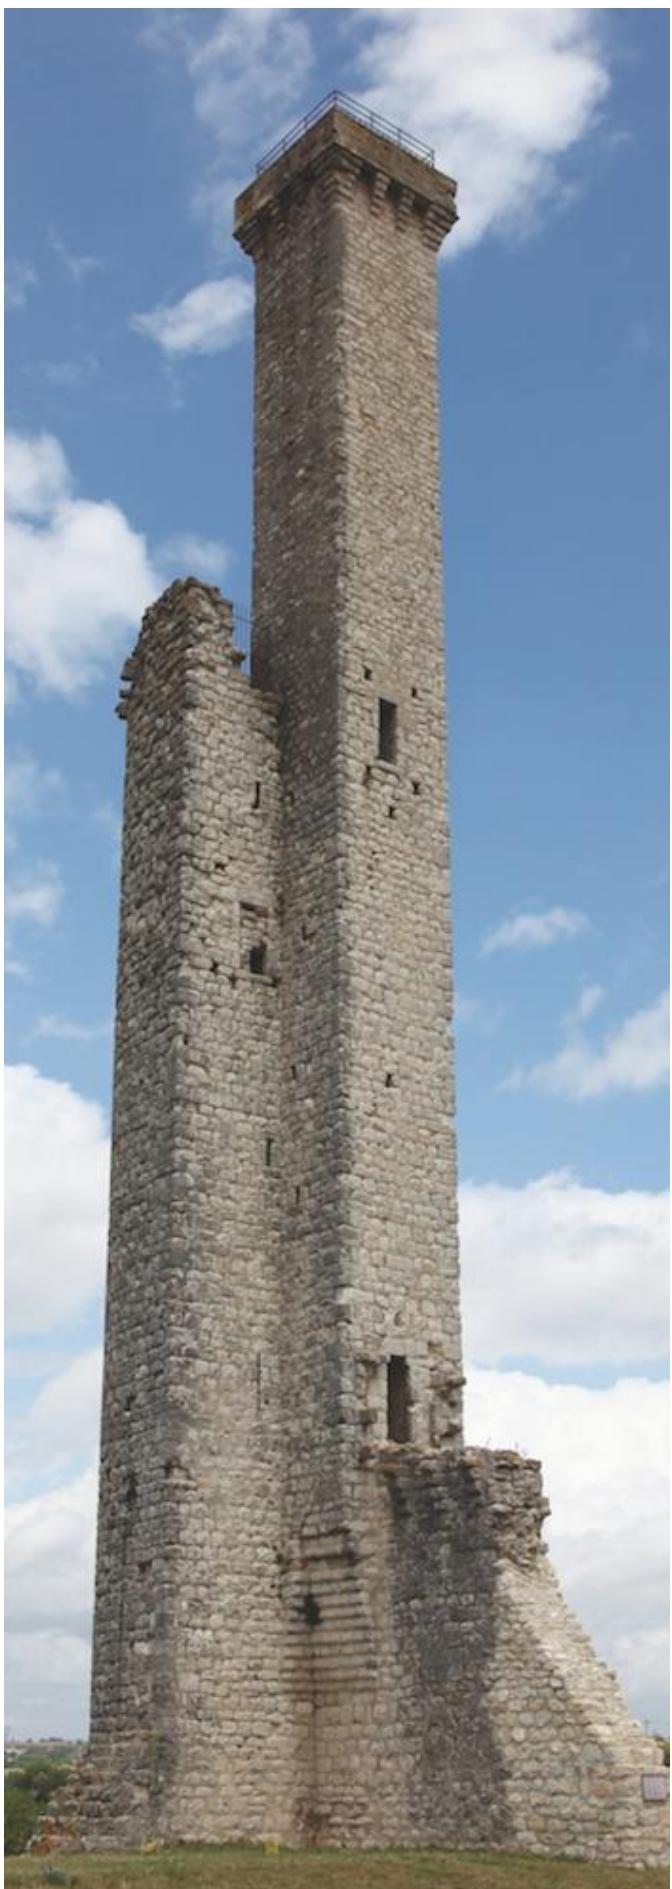
Fig 18 : tour de guet de Castelnau-de-Levis (Castelnau-Bonafous, Tarn), en encorbellement (cl. Denis Hayot).

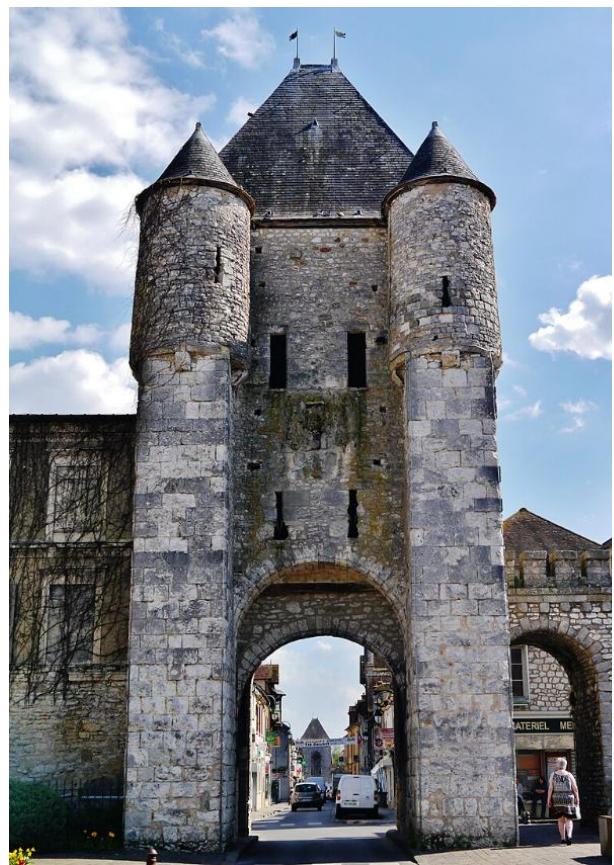
Fig. 19 : Porte de France à Morey-sur-Loing (Seine-et-Marne).

Les portes de Bourgogne et de France, à Morey-sur-Loing, pourraient donner un exemple de massif de flanquement avec encorbellement (fig. 19 ci-dessous).

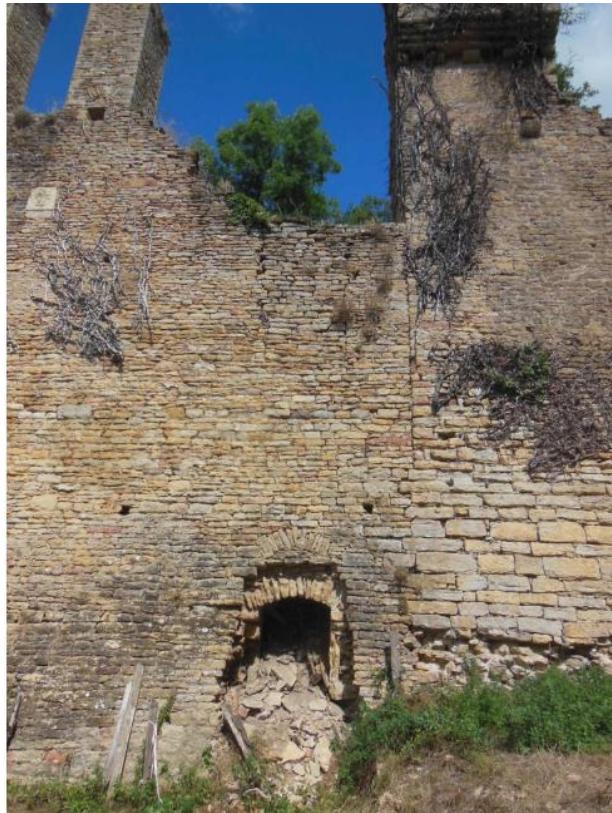
Fig. 20 : façade orientale du mur 4009.

A 2,20 m au sud du massif 4002, le parement ouest mur 4009 présente un arrachement d'un mur perpendiculaire est-ouest, identifié comme le mur nord du jeu de paume. Le mur 4006 est peut-être la base de ce mur arraché.

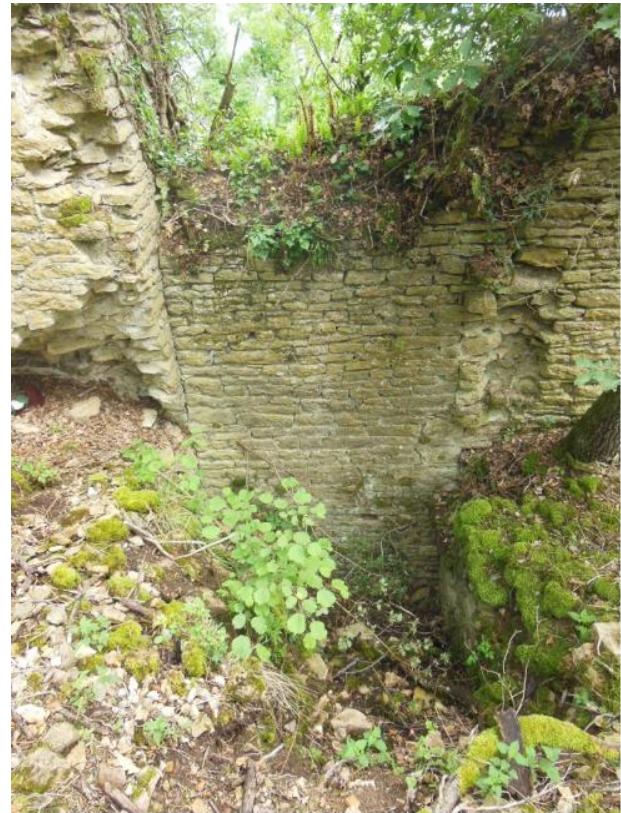
Fig. 21 : mur 4009 au sud de 4001-4002, juillet 2014, avant restauration. A gauche, four 4016, à droite, arrachement et mur 4006.

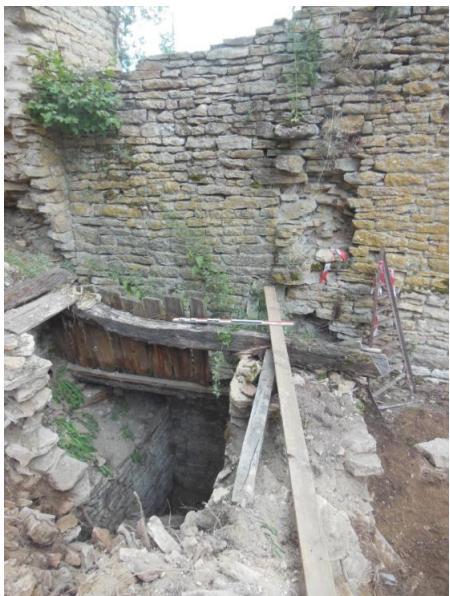
**4005 et 4006** : parements du couloir d'accès à la poterne du mur 4009. Ce couloir était visible dans les vestiges avant tout travaux, et en 1909, Léonce Raffin prétendait qu'il contenait un escalier descendant à la poterne de la terrasse. En 2023, cette dépression a été agrandie par des fouilleurs clandestins. Seuls les parements internes de ces murs sont visibles (fig. 21 et 22). Le mur 4006, au sud, est dans l'axe de l'arrachement visible sur le mur 4009 (mur nord du jeu de paume). Mais l'identité entre les deux murs n'est pas certaine.

Consécutivement à la fouille clandestine de 2023, une protection de poutres et de plafond est venue recouvrir la liaison entre le mur 4009 et les murs 4005 et 4006, ce qui nous a empêché d'y mener des observations minutieuses.

Fig. 22 : mur 4006 (au centre), 4005 (au fond du trou), 4004 et 4003 (à gauche).

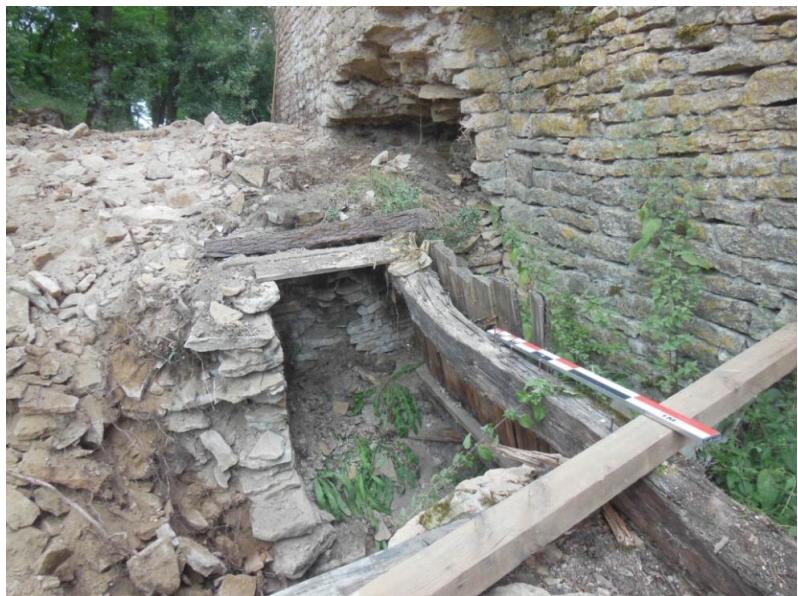
Fig. 23 : mur 4004 (en coupe, au centre, 4003) dans le renforcement.

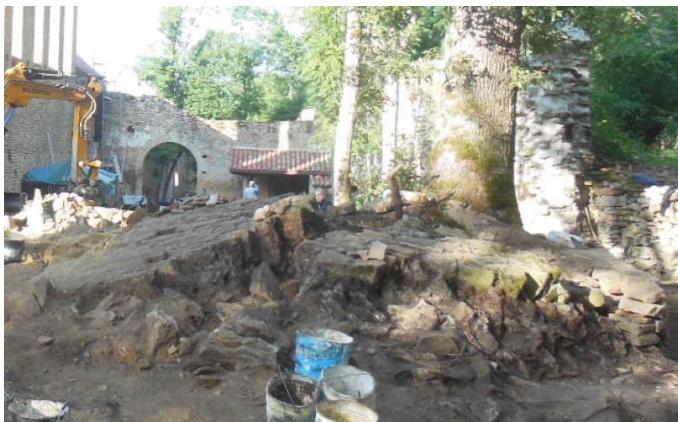
**4007 et 4008** : blocs de murs en connexion. Ces blocs étaient recouverts par l'US 4010, et assez proches du sol apparent. 4007 présente un parement de 1 x 1,60 m avec un pendage vers le nord, et 4008 de 1,30 x 2 m, avec un pendage vers l'est. L'épaisseur des deux blocs est supérieure à 80 cm, mais le parement inférieur n'a pas pu être retrouvé. Les deux blocs appartenaient au même mur, et un bloc unique semble s'être séparé en deux en tombant.

Une observation minutieuse des maçonneries laisse penser que la partie actuellement la plus haute, au sud, était initialement la base. Le bloc serait donc tombé depuis le sud : ils pourraient donc provenir du mur 4022.

Fig. 24 : US 4007 (à droite) et 4008 (à gauche), vus du nord.

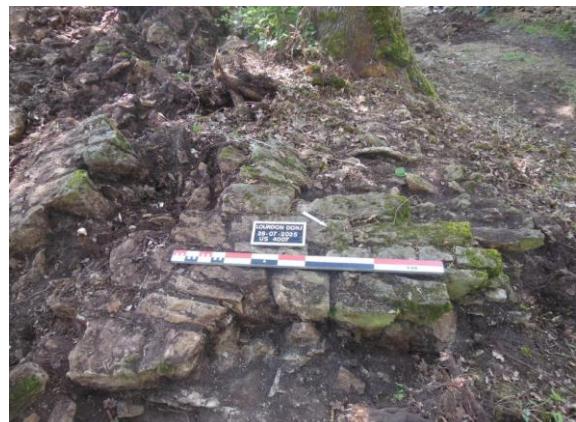
Fig. 25 : US 4007, vue du nord.

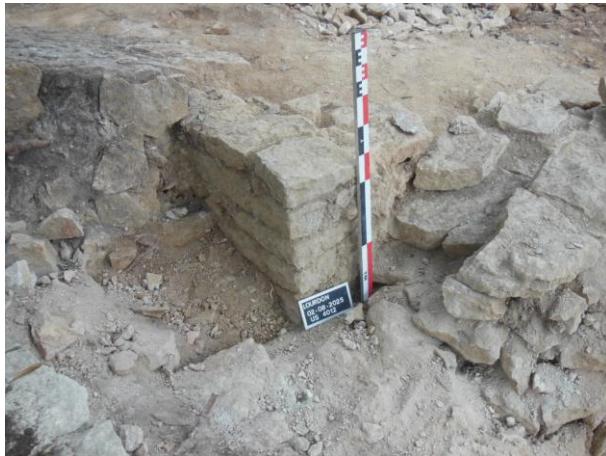
**4012.** Il s'agit d'un petit bloc de maçonnerie, de 80 x 80 cm coincé entre le bloc 4008 et le mur 4013-4022. Il est monté à l'argile, bien parementé à l'ouest, avec une chaîne d'angle soignée au sud-est. Le parement sud, qui est superposé au parement nord de l'US 4022, est assez bien appareillé ; peut-être a-t-il été monté après la disparition de 4022. Le parement oriental (fig. 27) est moins bien appareillé, mais il était recouvert par un enduit de chaux blanc. Chose étonnante : les traces d'argile montrent clairement que ce mur s'étendait à l'origine au-dessus du bloc 4008 : il fait donc partie d'une structure qui a été mise en place après le dynamitage de 1632, mais avant l'accumulation de l'US 4011. Vraisemblablement, il s'agit d'un aménagement du chantier de démolition de 1632.

Fig. 26 : US 4008 (en tranche) et 4012 (à gauche), vus de l'ouest.

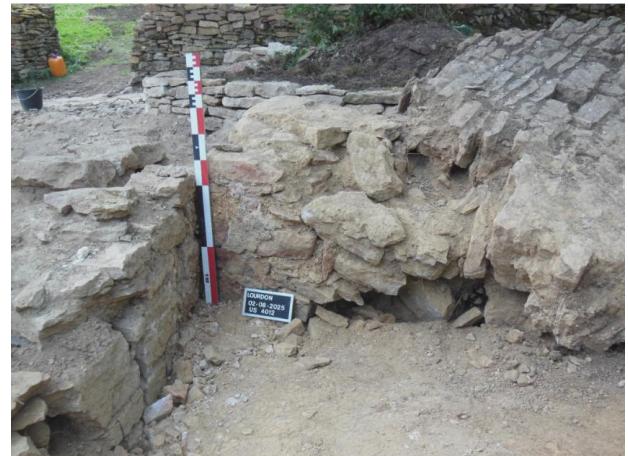
Fig. 27 : US 4022 (à gauche), 4012 (au centre) 4008 (à droite) vus de l'est.

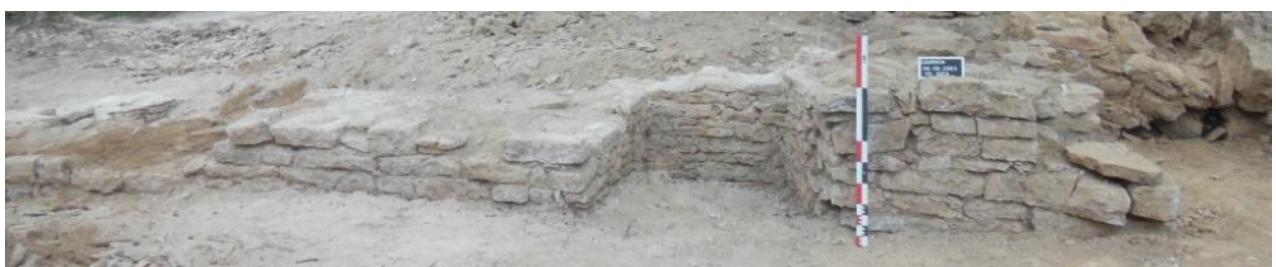
Fig. 28 : mur 4013 vu de l'est.

**4013 :** mur nord-sud, 7,85 x 1,60. Ce mur, bien appareillé et monté à sable et à chaux, est parallèle au mur oriental dit du donjon, et de la même épaisseur que le mur du jeu de paume. Il s'arrête au sud sur un parement de coupe bien appareillé, bien que l'angle sud-est ait été arraché. L'angle nord-est est renforcé par une belle chaîne d'angle (un peu déplacée par la pelle mécanique). En revanche, l'angle nord-ouest n'apparaît pas à l'altitude dégagée en fin de fouille. Il est probable que le mur soit en fait prolongé par un retour vers l'est, à peine entrevu, et marqué 4022 sur le plan général.

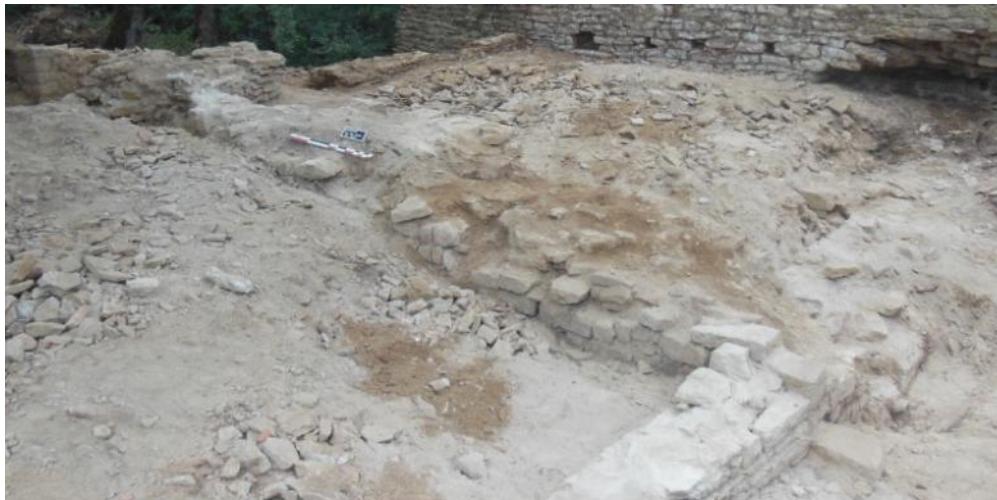
Fig. 29 : mur 4013 vu de l'ouest.

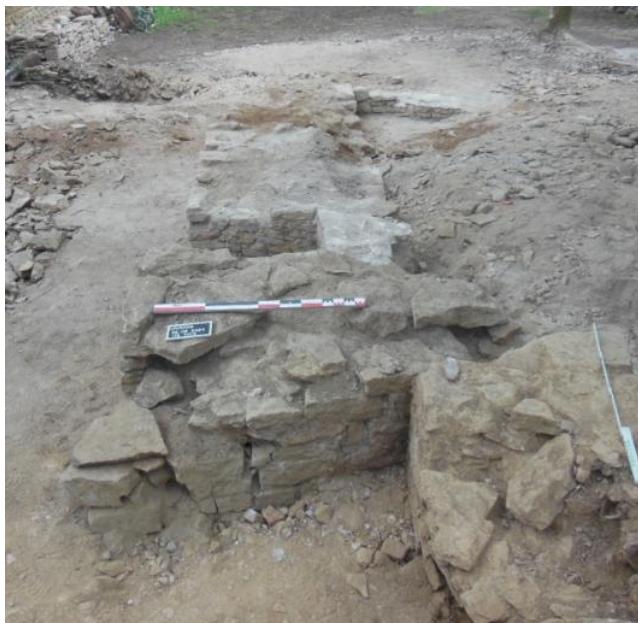
Fig. 30 : mur 4013, vu du nord. À gauche, l'angle nord-est a été déplacé par la pelle mécanique. A droite, le retour vers l'ouest est caché par le bloc 4012.

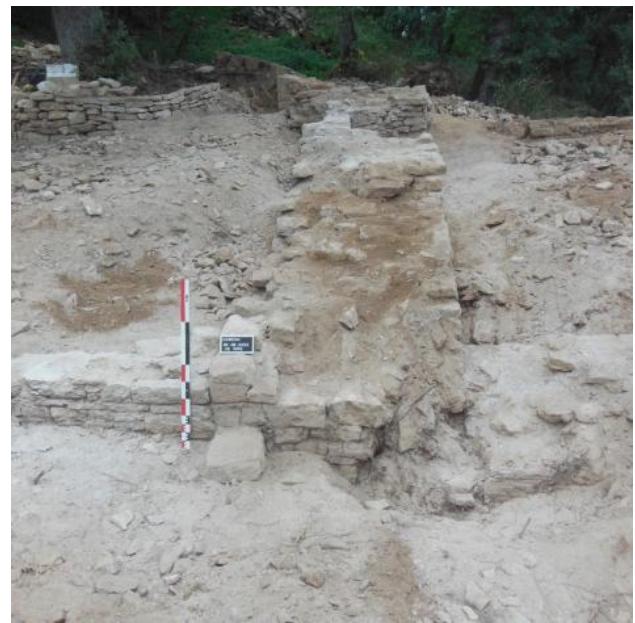
Fig. 31 : mur 4014, vu du sud, avec le mur 4017 en retour à l'ouest, la pierre 4019 insérée dans l'angle sud-ouest, et le mur 4018 à gauche, plaqué contre un angle démonté.

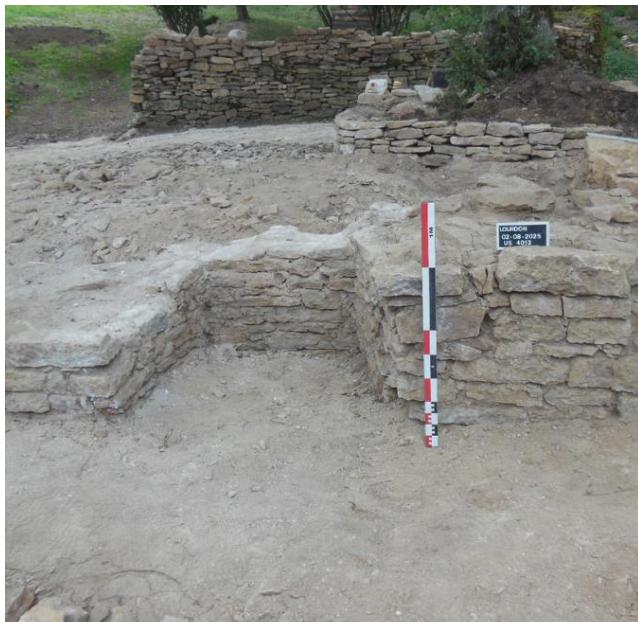
Fig. 32 : embrasure 4014, vue de l'est.

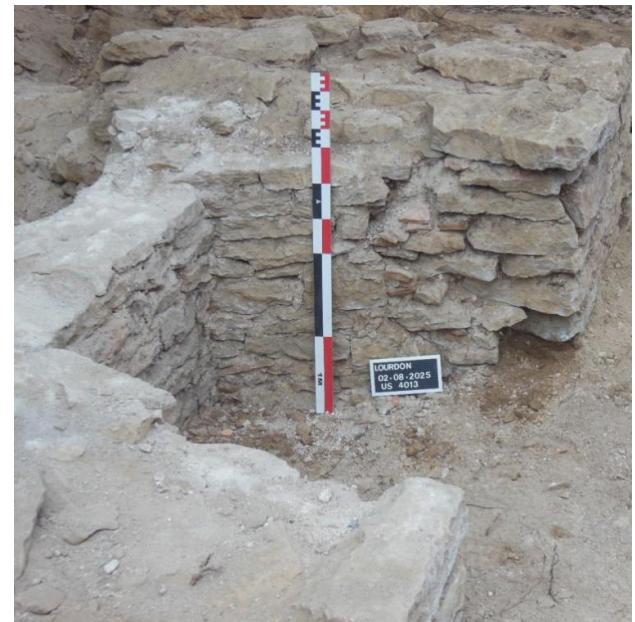
Fig. 33 : embrasure 4014 : reprise de l'angle nord-est.

Tout l'angle nord-est de cette embrasure semble avoir été refait, dans un appareil plus maladroit que l'original.

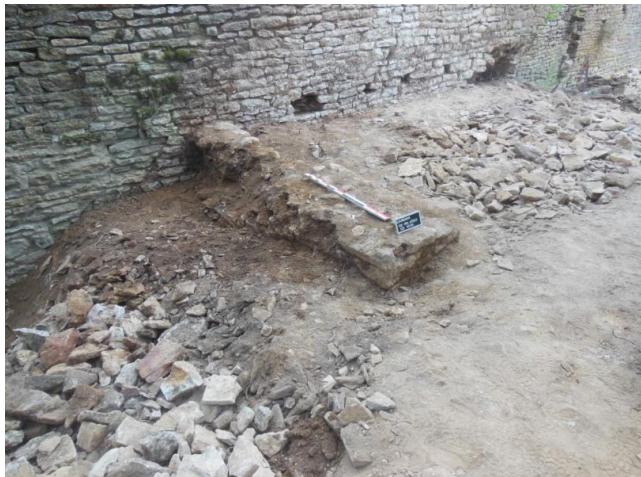
Fig. 34 : mur 4015 vue du nord-ouest.

**4015** : mur monté à l'argile. La partie nord de la butte recouvrait un petit mur long de 3,40 m et large de 0,85 m, perpendiculaire au gros mur 4001. Ce mur, dégagé sur la hauteur de 1 à 2 assises, est monté à l'argile, sans chaux. L'angle nord-est, près du mur 4001 et du côté du talus, n'apparaît pas à la hauteur du dégagement ; il a été totalement ou partiellement emporté par l'érosion.

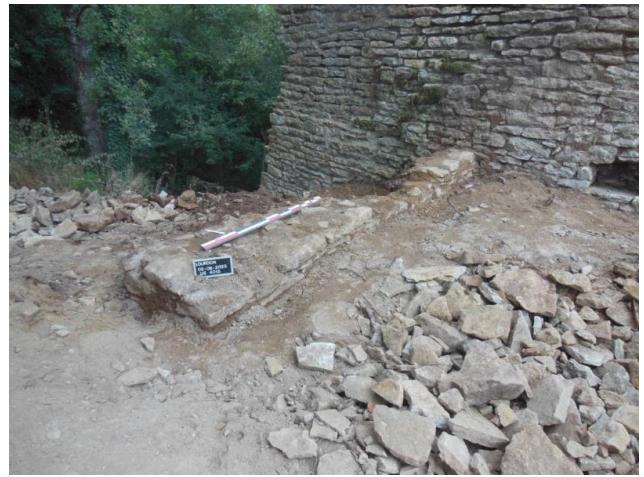
Fig. 35 : mur 4015 vu du sud-ouest.

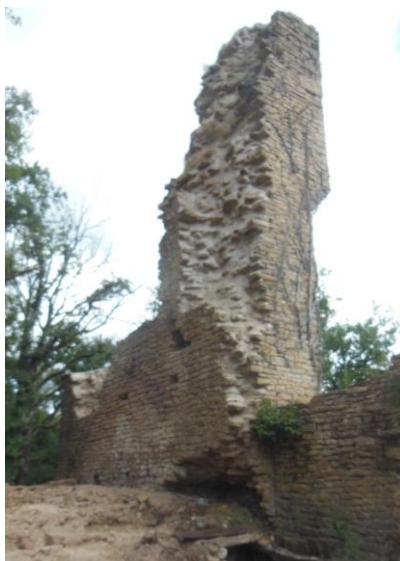
Fig. 36 et 37 : empochement du four 4016, à la base ouest de 4002.

La base ouest de 4002 est affectée, à l'altitude 369 m ngf, d'une cavité de plan semi-circulaire, d'un diamètre nord-sud de 2,50 m et d'un rayon est-ouest de 1,10 m. La base de cette cavité, non fouillée, semble plane, et le couvrement est en coupole surbaissée. Cette cavité offre donc toutes les caractéristiques d'un four à pain, dont l'entrée pourrait être soit au sud, soit à l'ouest. Néanmoins, cette cavité n'offre aucune trace d'un revêtement de briques réfractaires.

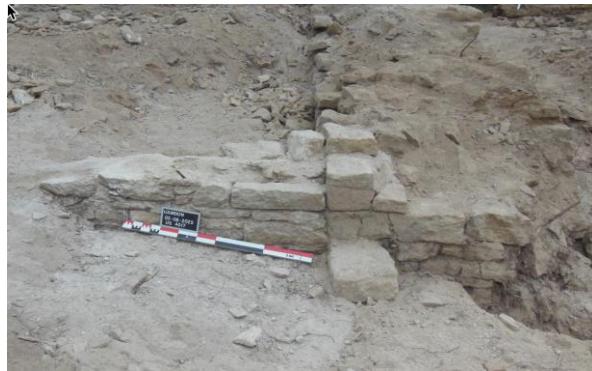
Fig. 38 : US 4017 et 4018, vus du sud.

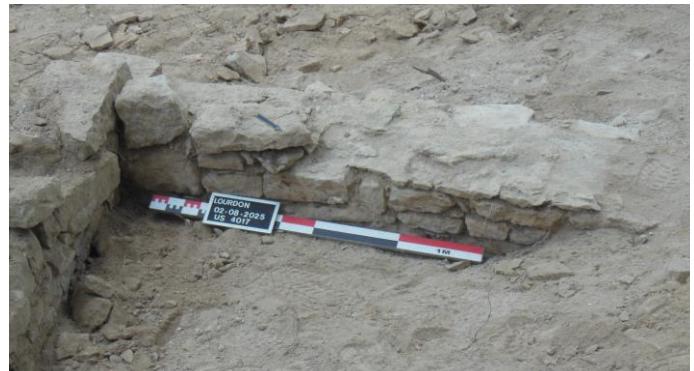
Fig. 39 : US 4017, vu du nord.

L'US 4017 est un petit mur de pierre, monté à la chaux ; il est épais de 48 cm et vient s'appuyer contre l'extrémité sud de 4013. Il a été dégagé sur une longueur de 1,5 m environ.

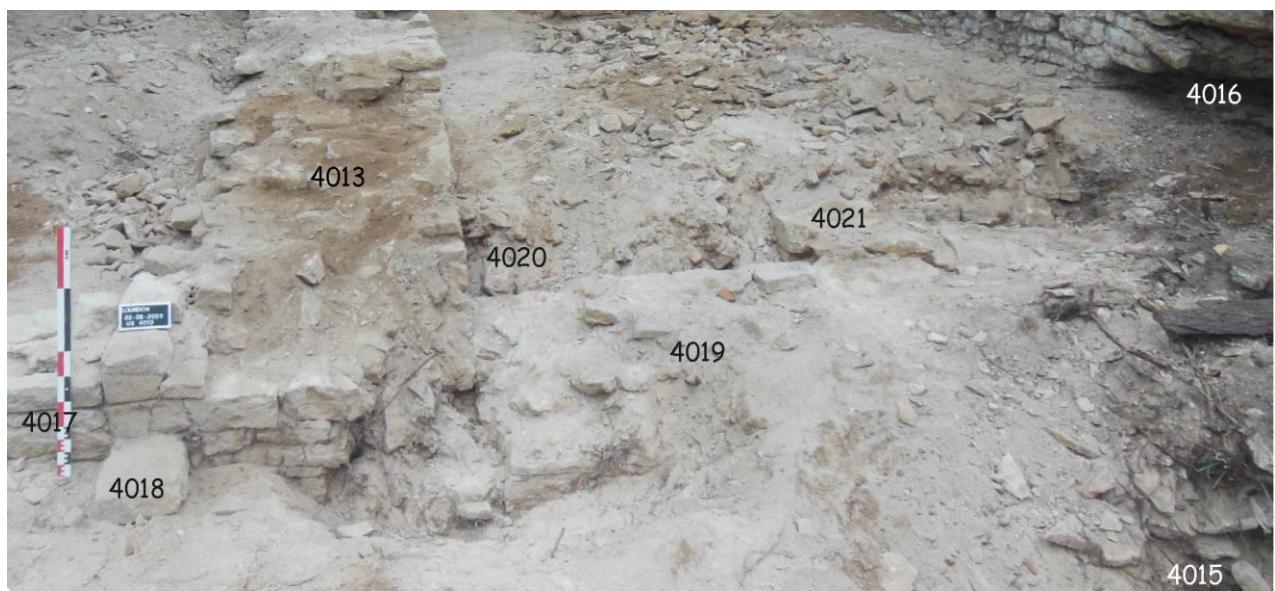
Fig. 40 : US 4017, 4018, 4019 et 4021, vus du sud.

**4021** : mur nord-sud, parallèle à 4013, à l'extrémité orientale de 4019. Ce mur a été très sommairement dégagé et observé. Seul le parement occidental est visible.

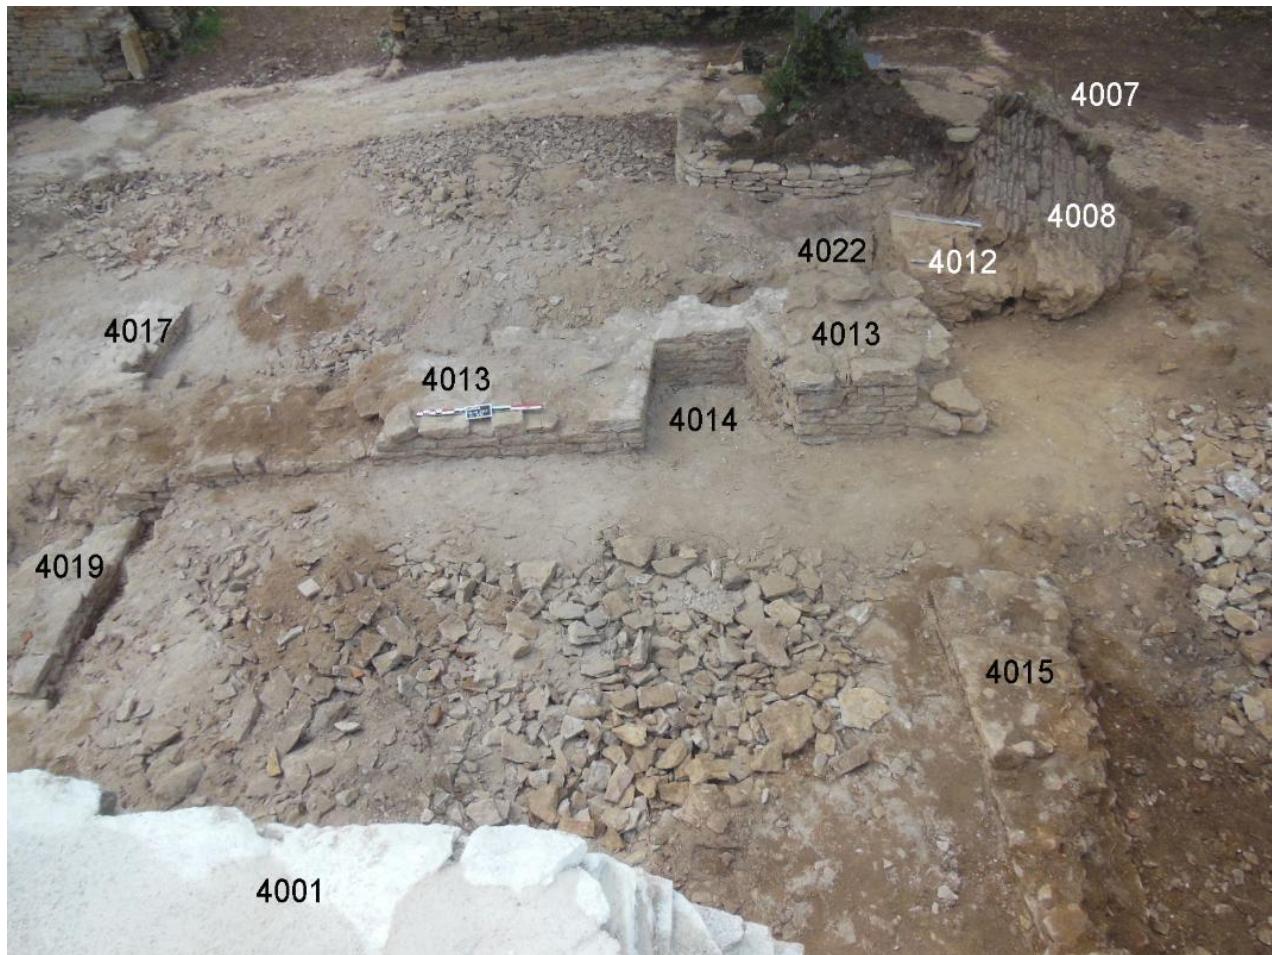
Fig. 41 : ensemble des structures découvertes, vues depuis le chemin de ronde du mur 4001.

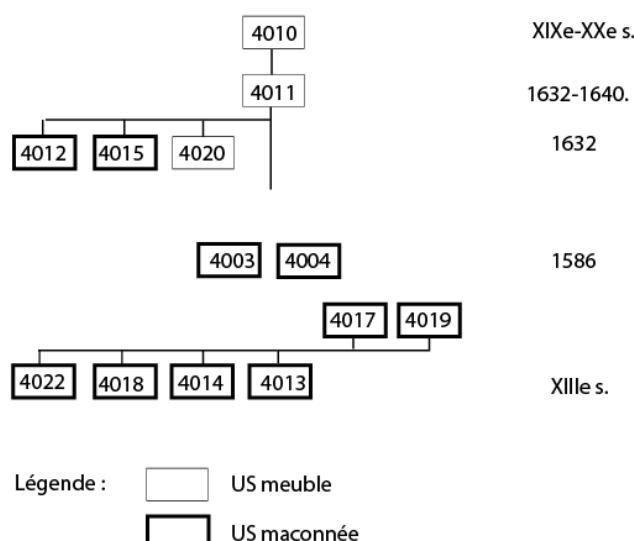
Fig. 42 : ébauche de diagramme de Harris.
