**Bourgogne-Franche-Comté  
Saône-et-Loire  
Lournand  
Château de Lourdon  
Code INSEE de la commune : 71264**

Nature de l'opération : sondage

Responsable scientifique de l'opération : H. Mouillebouche

Dates d'intervention sur le terrain : du 28 juillet au 2 août 2025

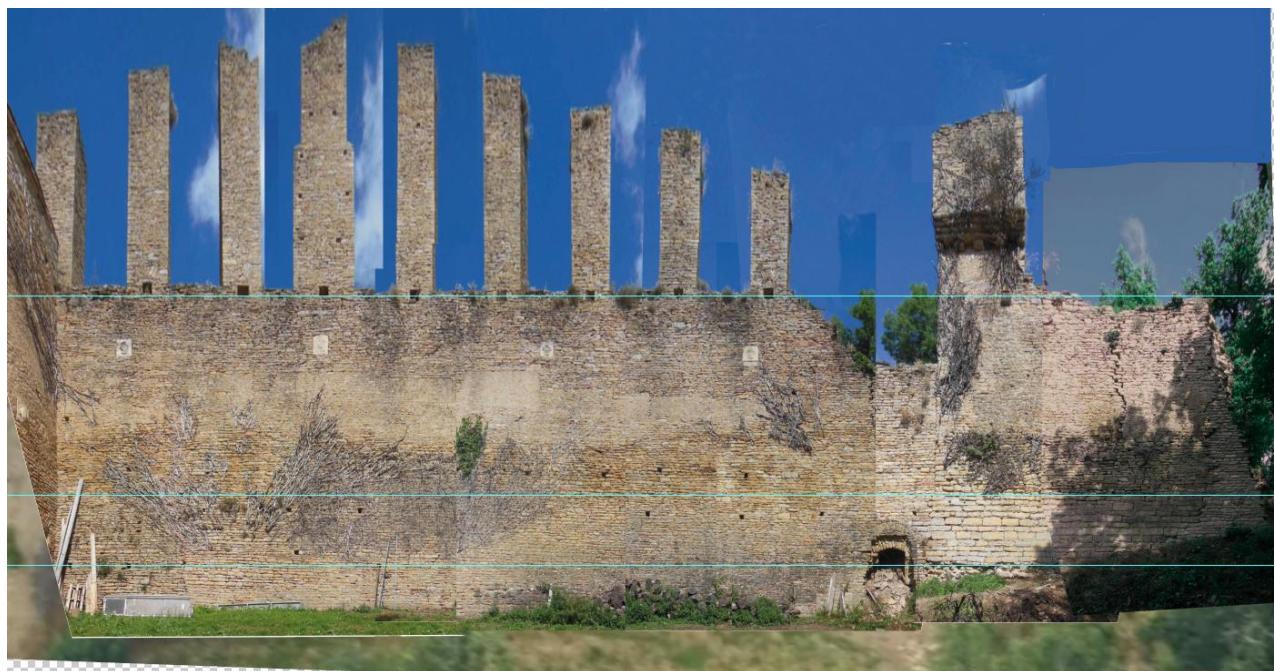
Fig. 43 : orthophotographie de la façade est du jeu de paume et du « donjon ».

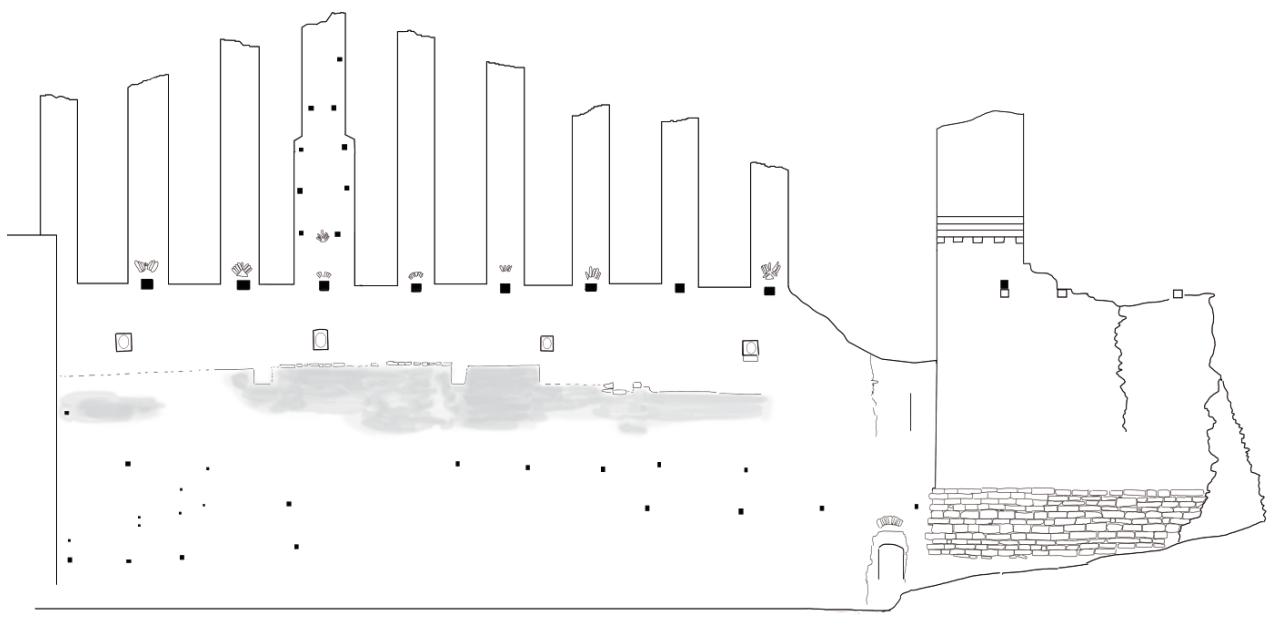
Fig. 44 : interprétation de l'orthophotographie.

A droite (nord) se dresse la partie dite du « **donjon** ». Elle est limitée à gauche par un coup de sabre (K) et à droite par une simple fracture, qui a été contrebutée en 2023 par un contrefort de maçonnerie (N).

La base de ce mur, légèrement talutée, est en grand appareil rustique (P). Ce grand appareil s'arrête au sud dans le prolongement du coup de sabre, mais avec des pierres d'attente faisant saillie au sud.

À l'altitude 373,45 ngf, on remarque trois consoles en quart de rond (Q). Les deux consoles les plus à droite ont été déposées et replacées à leur emplacement primitif par les restaurateurs. Celle de gauche, inaccessible, est dans son état d'origine. On remarque qu'elle est surmontée d'un trou de boulin, ce qui la désigne comme console portant un houd. Ces trois consoles (une quatrième a été détruite au centre), sont à la même hauteur que les trous de boulins de la galerie du jeu de paume, ce qui est peut-être un hasard.

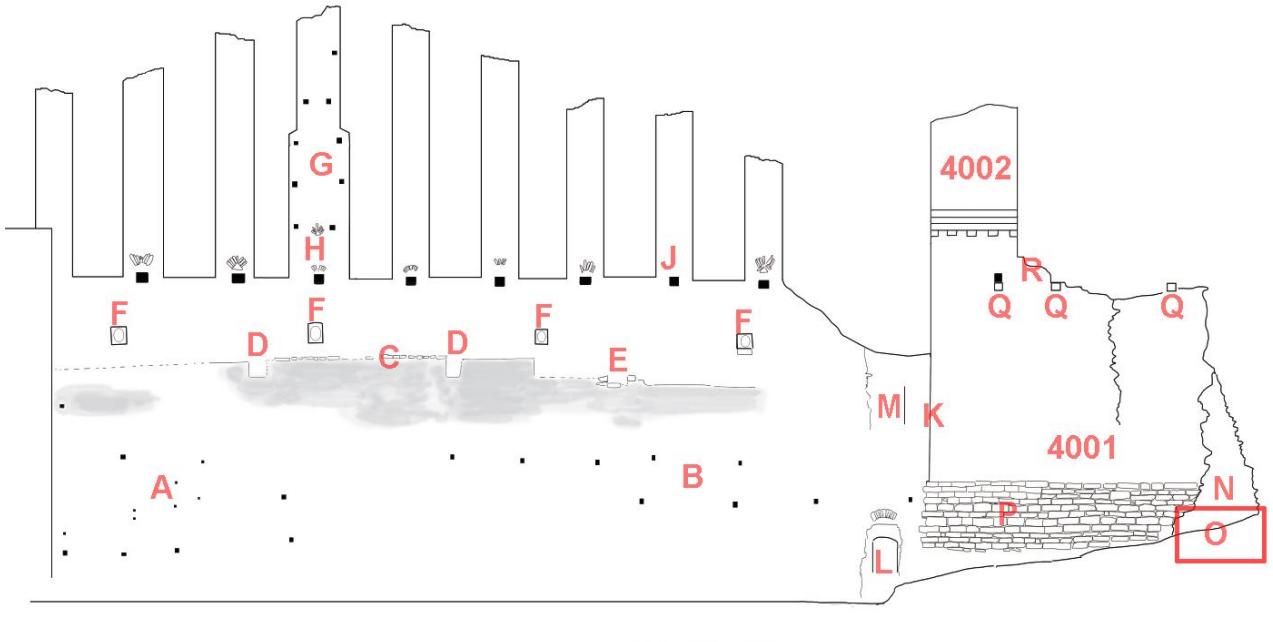
Fig. 45 : orthophotographie avec repères.

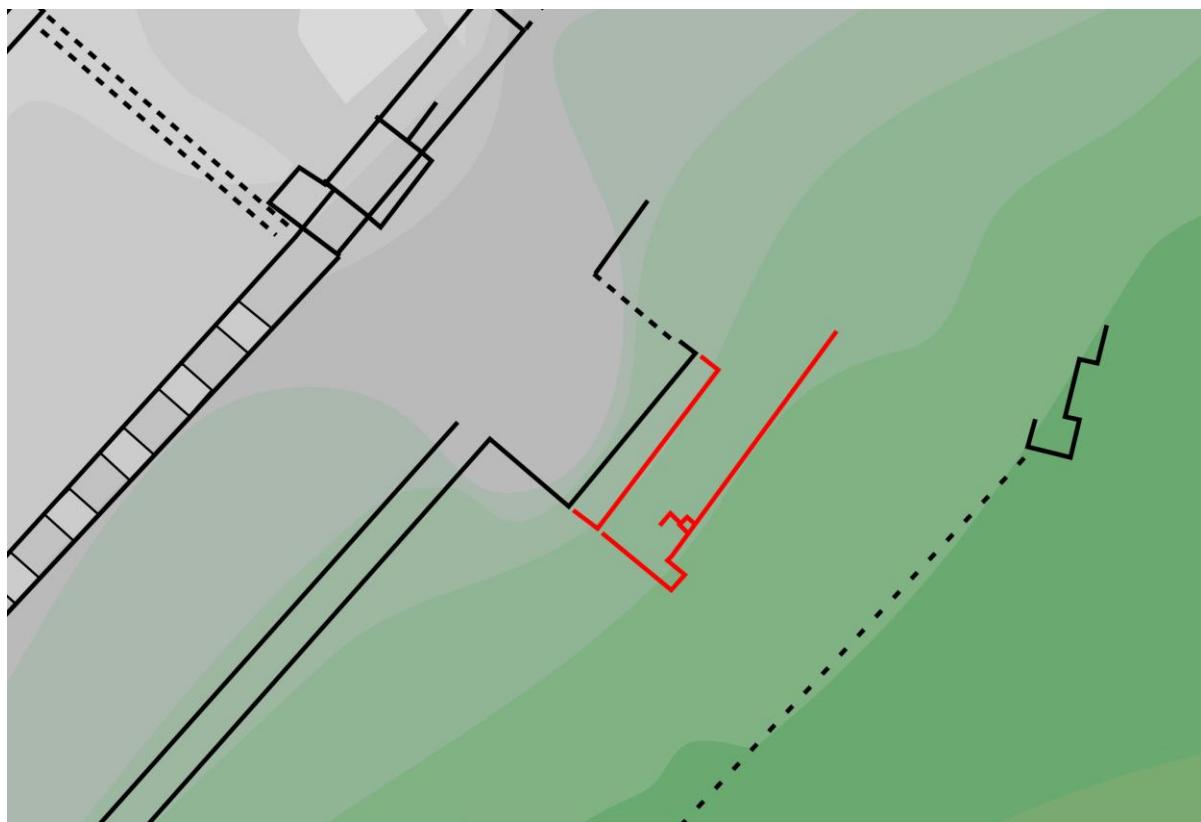
Fig. 46 : relevé des terrasses au pied du donjon.

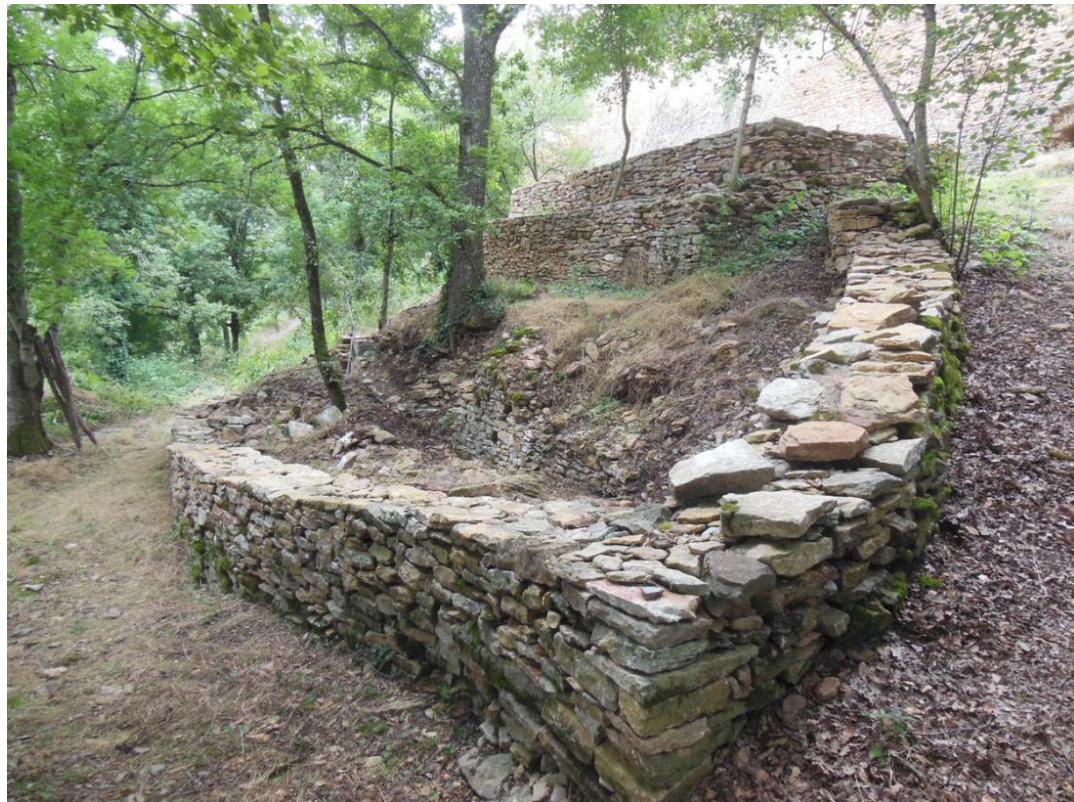
Fig. 47 : vue générale des terrasses depuis le nord-est. La terrasse extérieure est un mur moderne. Le mur de terrasse ancien est visible sous le chêne central.

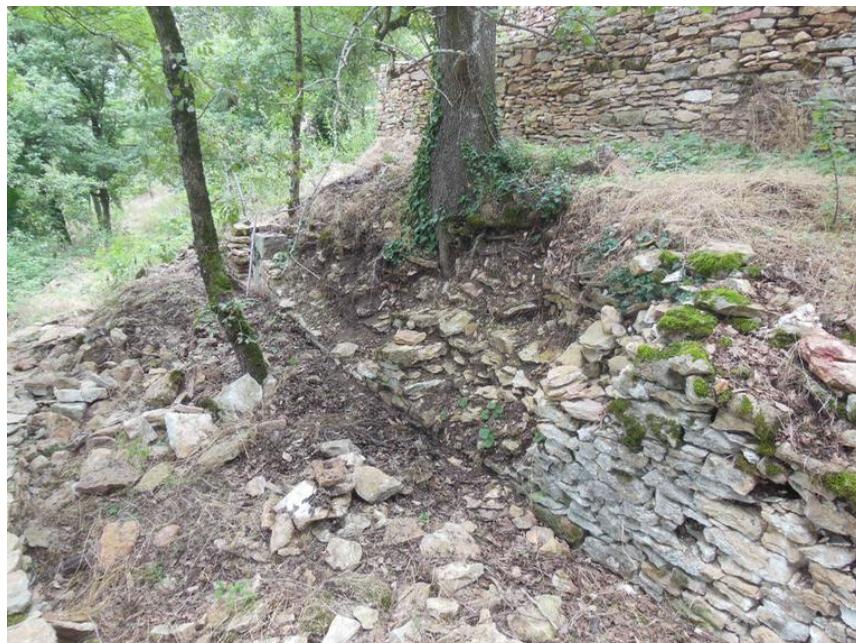
Fig. 48 : troisième mur de terrasse, vu de l'est.

Ce mur est conservé sur une longueur de 12 m. Il s'arrête au nord sur un mur perpendiculaire, qui prolonge le mur nord de la première terrasse. Près de cette extrémité, le troisième mur de terrasse présente une niche, à moitié détruite, profonde de 50 cm et large de 80 cm environ. Le montant droit de l'entrée de la niche est constitué par un bloc de calcaire parallélépipédique de gros calibre, qui est sans doute un bloc de récupération. Le montant gauche semble constitué de simples plaquettes de calcaire, sans autre chaînage. Le fond de la niche est recouvert d'enduit, ce qui est inattendu dans une structure de pierres sèches.

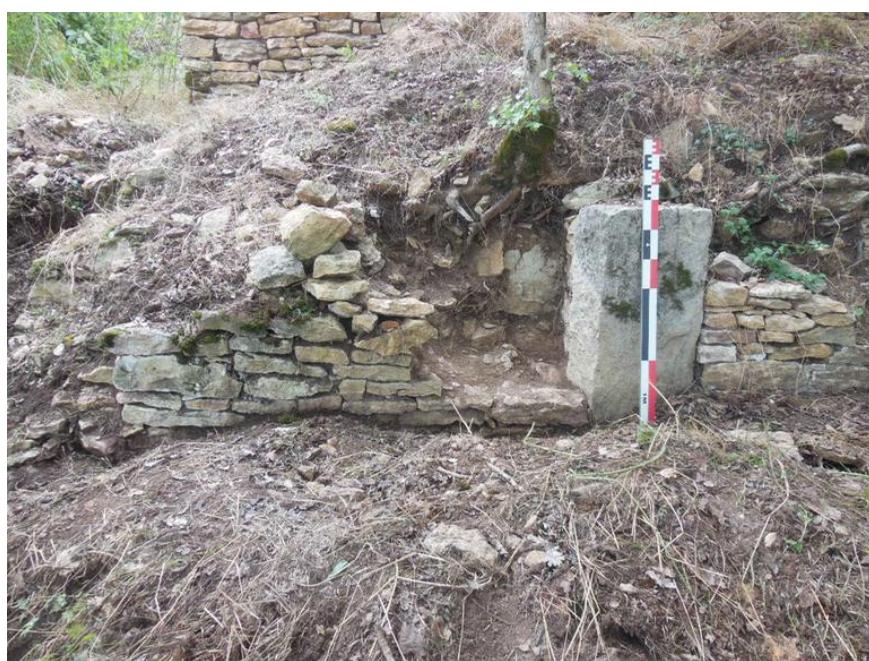
Fig. 49 : niche près de l'extrémité nord du troisième mur de terrasse

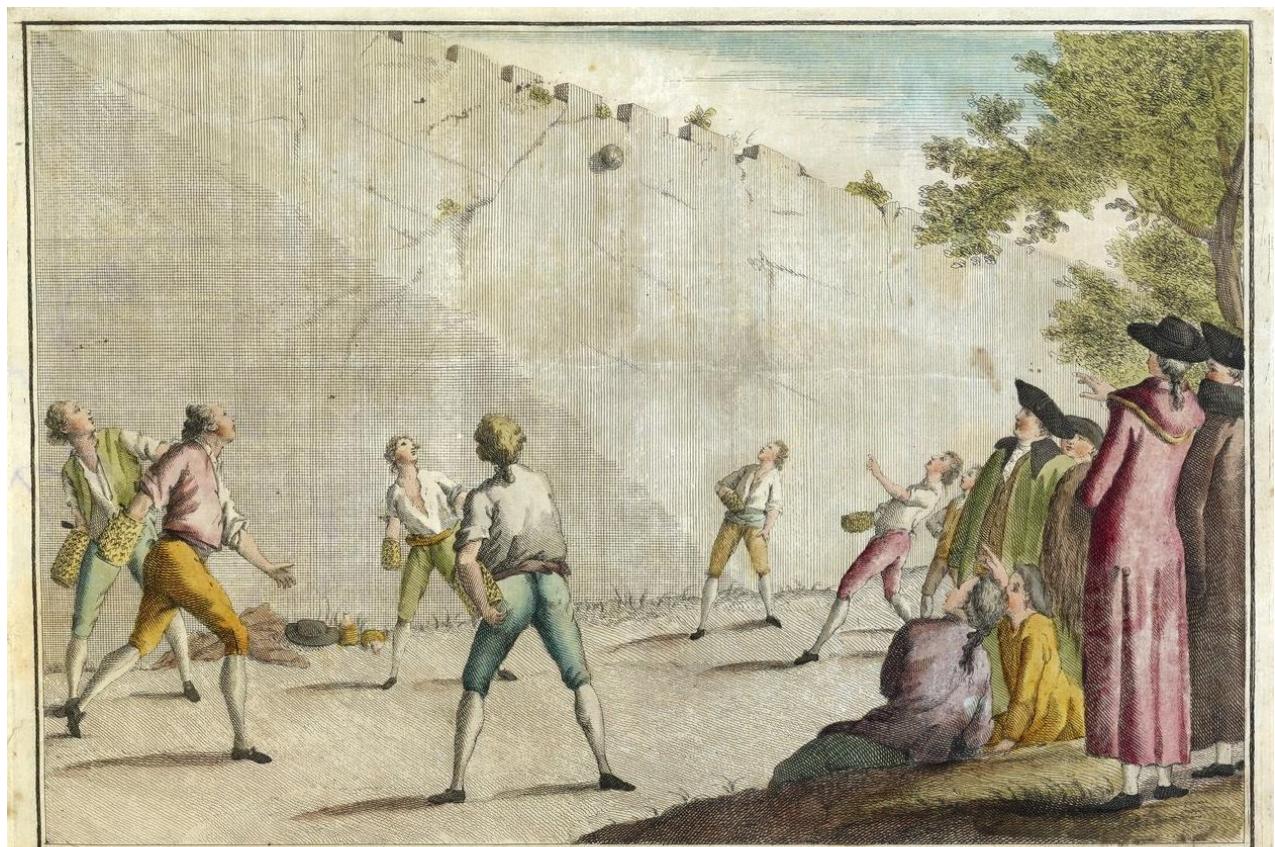
*Mentre segna il Pallon l'acca traxia IL PALLONE Croce il vigor nelle robuste Braccia .*  
Fig. 52 : jeu de pallone

La disposition générale (pignons sur les murs longs, offrant une hauteur maximale au niveau du filet, n'est pas justifiée par les règles du jeu de paume classique, qui privilégie les coups bas et les rebonds au sol. En revanche, il pourrait s'expliquer par une vocation de la salle à jouer au « pallone ».

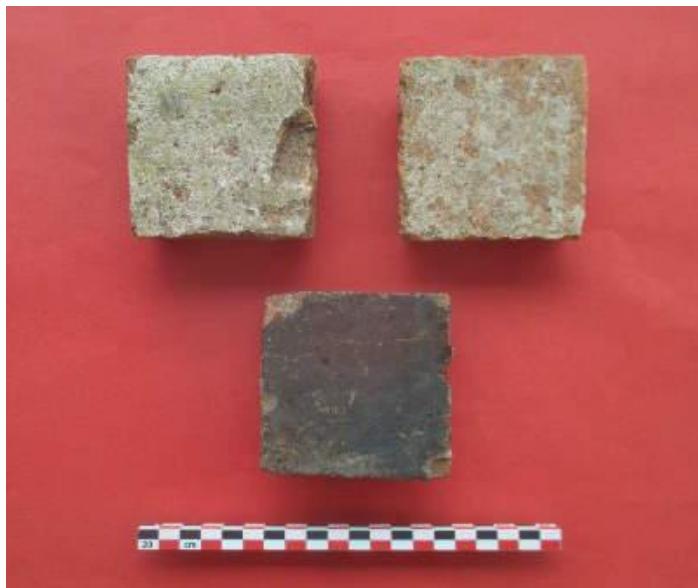
Fig. 54 : **C-044529-0003.**

**C-044529-0003 :** 3 carreaux complets, dont 1 à glaçure unie marron/noire (numérotés de 1 à 3). Dimensions : 8,6 x 8,6 cm. 2 carreaux ne portent sur leur face supérieure que des restes d'engobe blanc et des coulures de glaçure sur les tranches légèrement biseautées. Épaisseur : 2,8 à 3 cm. Traces de mortier de chaux blanc sur la surface de pose. Pâte à inclusions de grains de quartz. Masse du n° 1 : 354 gr. Masse du n° 2 : 347 gr. Masse du n° 3 : 398 gr.

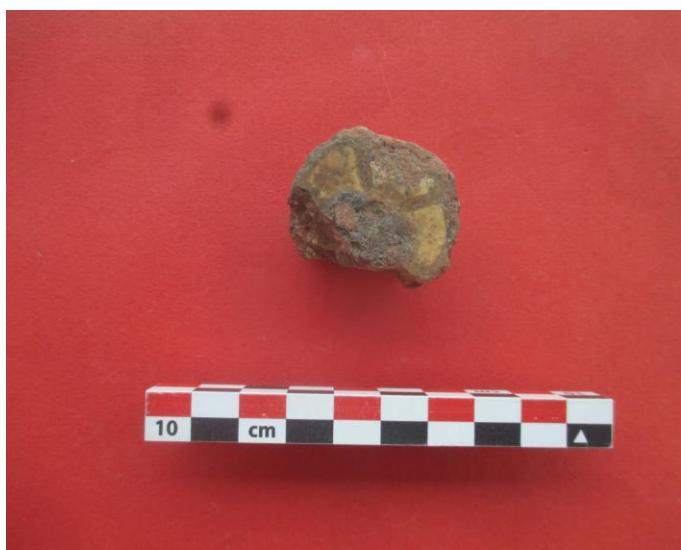
Fig. 55 : **C-044529-0006**

**C-044529-0006 :** 1 petit carreau circulaire estampé bicolore du type « bouchon central », à face supérieure glaçurée marron et jaune. Masse dans l'état : 30 gr. Diam. supérieur : 3,5 cm. Diam. inf. : 2,9 cm. Épaisseur : 2,3 cm. Pâte de couleur orangée avec inclusions de grains de quartz. Technique de fabrication : la circonference semble avoir été épannelée verticalement avec un objet tranchant.

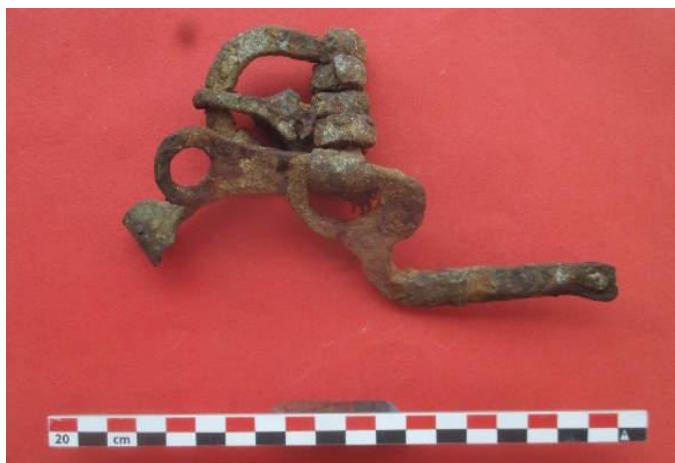
Fig. 57 : **M-044529-0001**

**M-044529-0001** : Élément de harnais en fer comportant 1 boucle avec son ardillon et un reste de corde. Masse : 170 gr. Datation : période contemporaine.

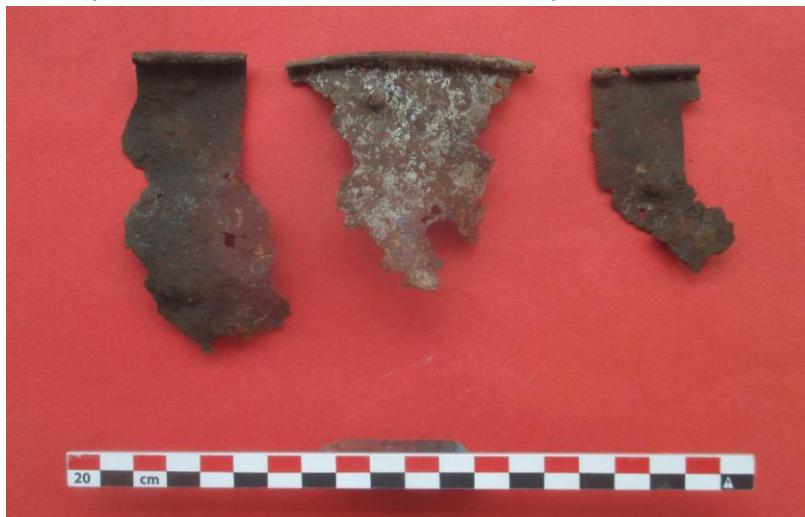
Fig. 59 : **M-044529-0004**

**M-044529-0004** : 3 fragments d'un récipient en tôle de fer. Masse : 27 gr. Épaisseur : 1 mm. Bord supérieur replié sur l'extérieur. Présence d'un rivet pour la fixation d'une anse. Datation : période contemporaine.

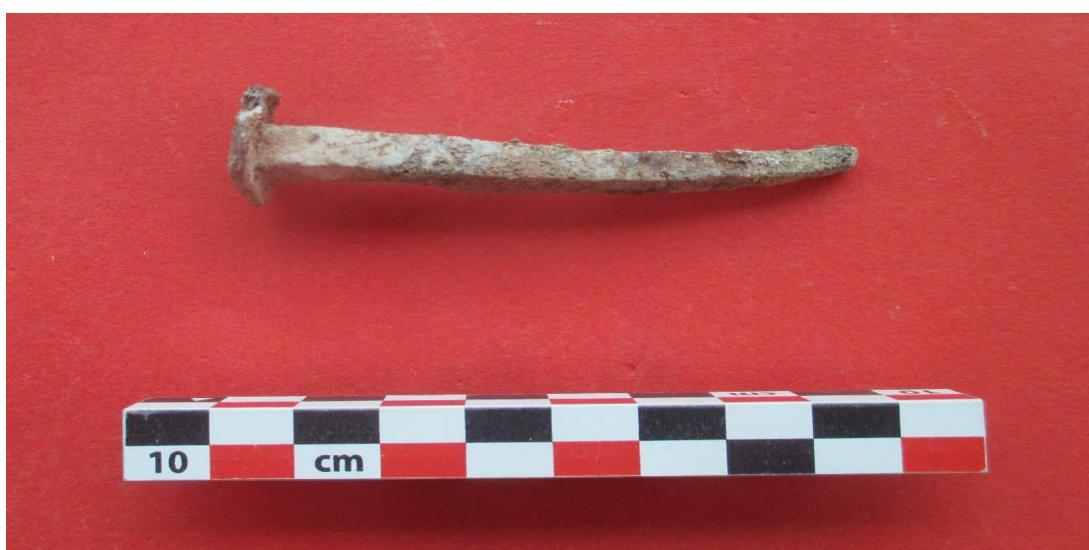
Fig. 61 : **M-044529-0006**

**M-044529-0006** : 1 clou de charpente à tête circulaire et à tige de section carrée. Masse : 17 gr. Long. : 7,9 cm.

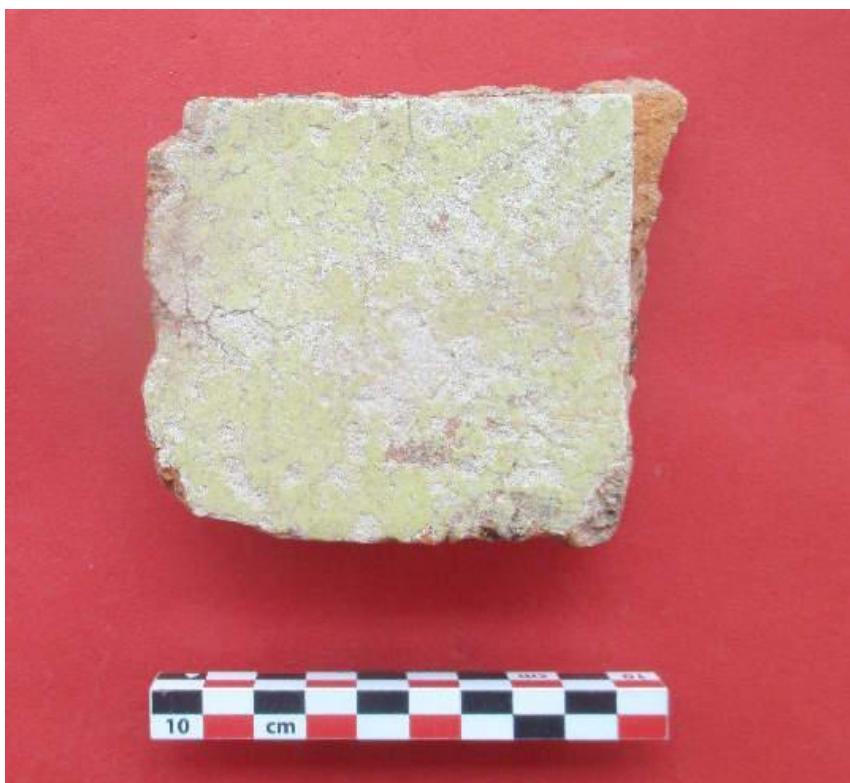
Fig. 62 : **C-044529-0008**

**C-044529-0008** : 1 carreau complet à glaçure jaune sur sa face supérieur Masse : 418 gr. Long. : 8,2 x 8,7 cm. Épaisseur : 3,1 cm.

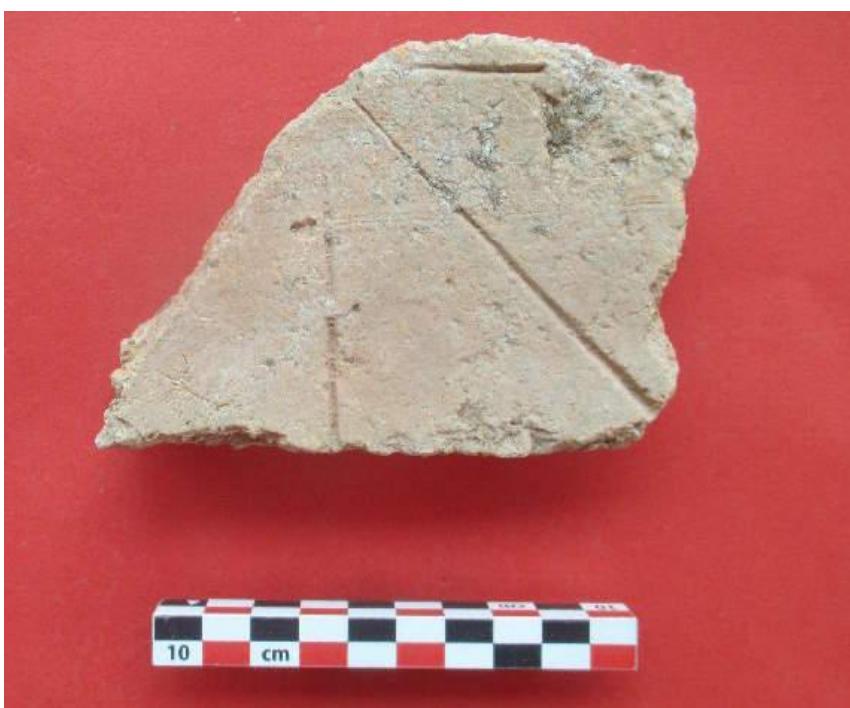
Fig. 63 : **C-044529-0009**

**C-044529-0009** : 1 fragment de carreau avec des stries de pré découpage. Masse : 242 gr. Épaisseur : 2,8 cm. Pâte orangée avec inclusions de grains de quartz. Pas de mica apparent.

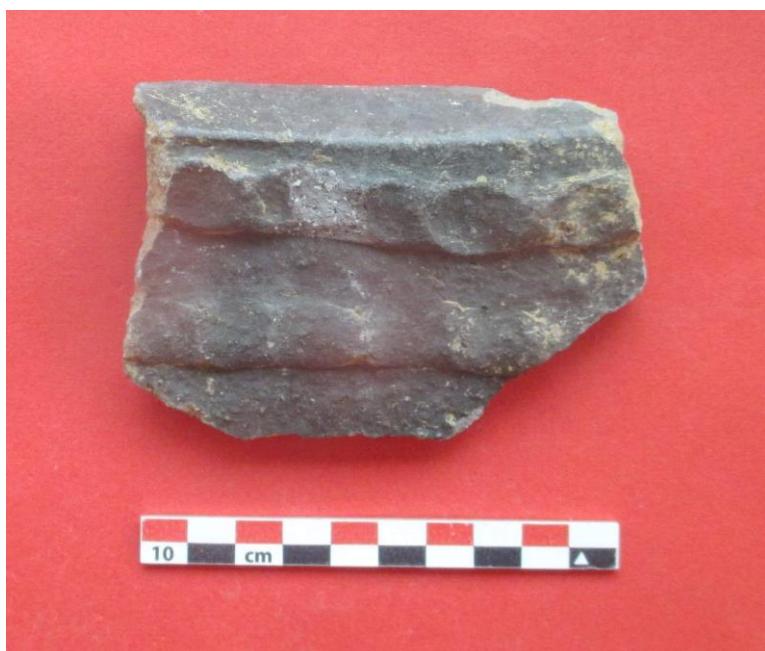
Fig. 64 : C-044529-00010

**C-044529-0010** : 1 fragment de lèvre d'une poterie à pâte grise avec décor de 2 bandeaux parallèles digités. Masse : 180 gr. Diam. de la lèvre : 61 cm. Lèvre inclinée de 2,7 cm de large. Datation : Bas Moyen Age/ époque Moderne.

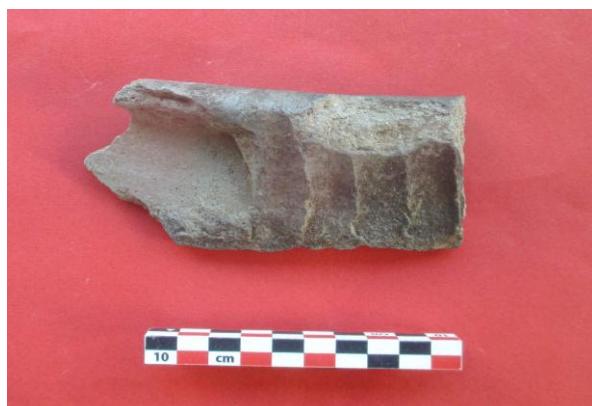
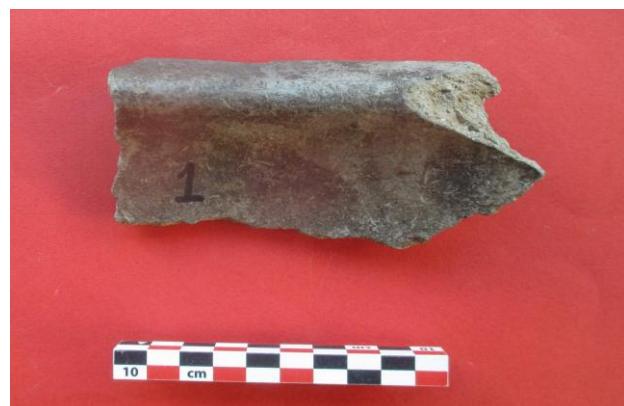
**C-044529-0016** : Gros tesson de rebord plan et large. Larg. : 3 cm. Type récipient de stockage. Pâte grise à inclusion de grains de quartz et de fines particules de mica blanc. Masse dans l'état : 141 gr. Diam. de la lèvre = 34 cm. Paroi externe oblique portant un décor de cannelures verticales faites au doigt.

Fig. 65 et 66 : **C-044529-0016** face externe (à gauche) et interne (à droite).

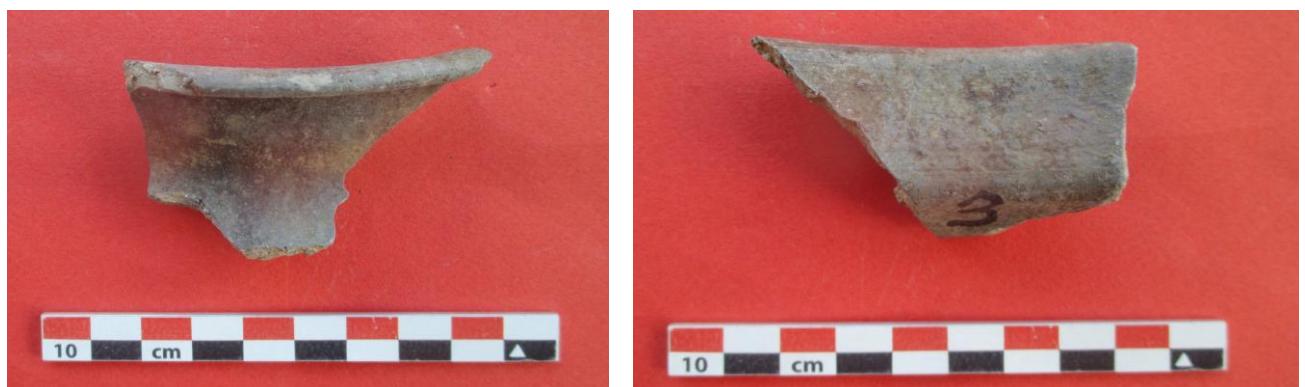
**C-044529-0018** : Rebord avec lèvre inclinée débordante mince. Larg. : 1,5 cm. Col vertical de 1,9 cm. Départ de la panse inclinée. Pâte grise à cœur beige avec inclusion de grains de quartz et quelques particules de mica blanc. Diam. : 15 cm. Masse : 19 gr.

Fig. 69 et 70 : **C-044529-0018** : face externe (à gauche) et interne (à droite).

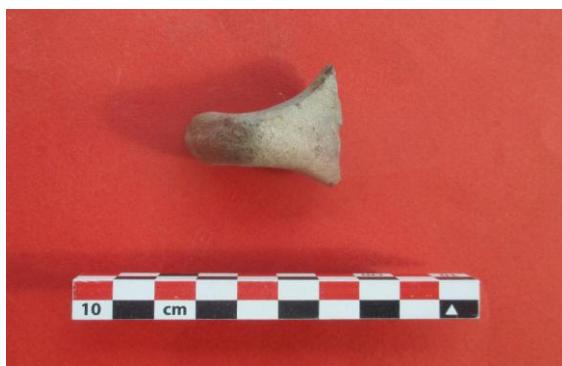
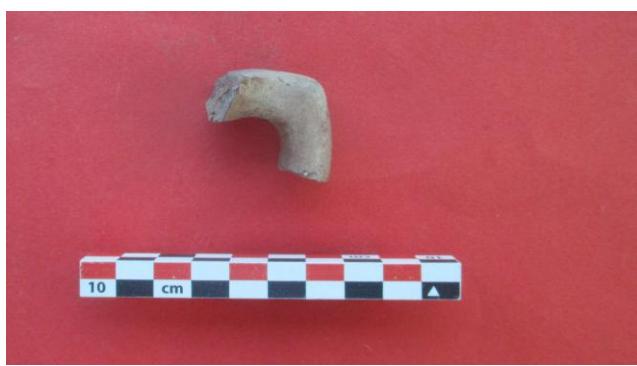
**C-044529-0020** : Anse coudée fixée au rebord. Partie supérieure horizontale triangulaire, et angle vertical à section circulaire. Diam. de la partie circulaire : 1,4 cm. Masse dans l'état : 16 gr. Pâte grise à inclusion de grains de quartz. Pas de mica visible à la loupe.

Fig. 73 et 74 : **C-044529-0020** : vue du dessus (à gauche) et de profil (à droite).

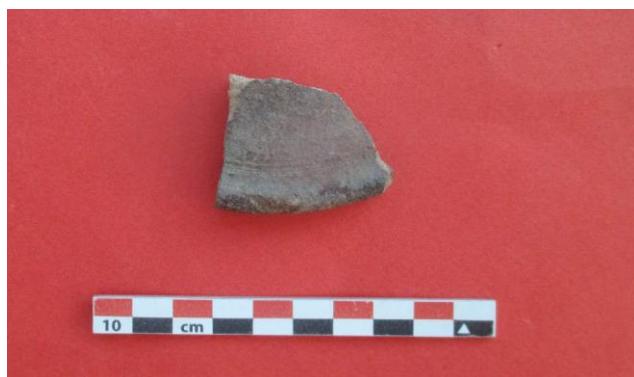
**C-044529-0022** : Petit fragment de couvercle en forme de disque avec face interne concave. Diam. : 14 cm. Masse : 14 gr. Épaisseur du rebord : 9 mm. Pâte à surf. ext. grise et à cœur beige avec inclusion de petits grains de quartz sans mica apparent à la loupe. Utilisation probable sur un pot à cuire.

Fig. 75 : **C-044529-0022** : Fragment de couvercle, face externe.

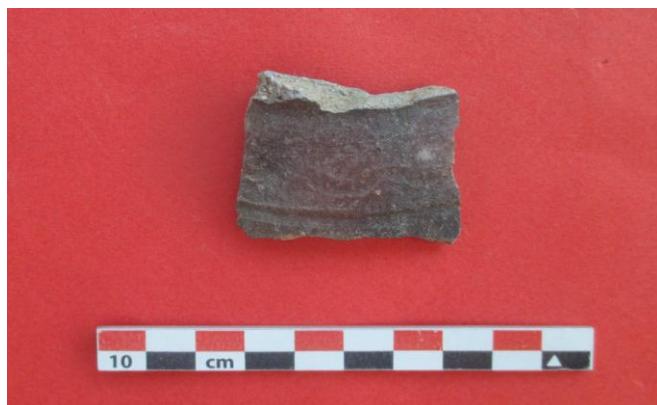
**C-044529-0023** : Décor ondé à la liaison col / panse. Pâte avec inclusion de petits grains de quartz sans mica apparent à la loupe. Épaisseur au niveau de la ligne ondée : 6 mm.

Fig. 76 : **C-044529-0023** : décor ondulé.

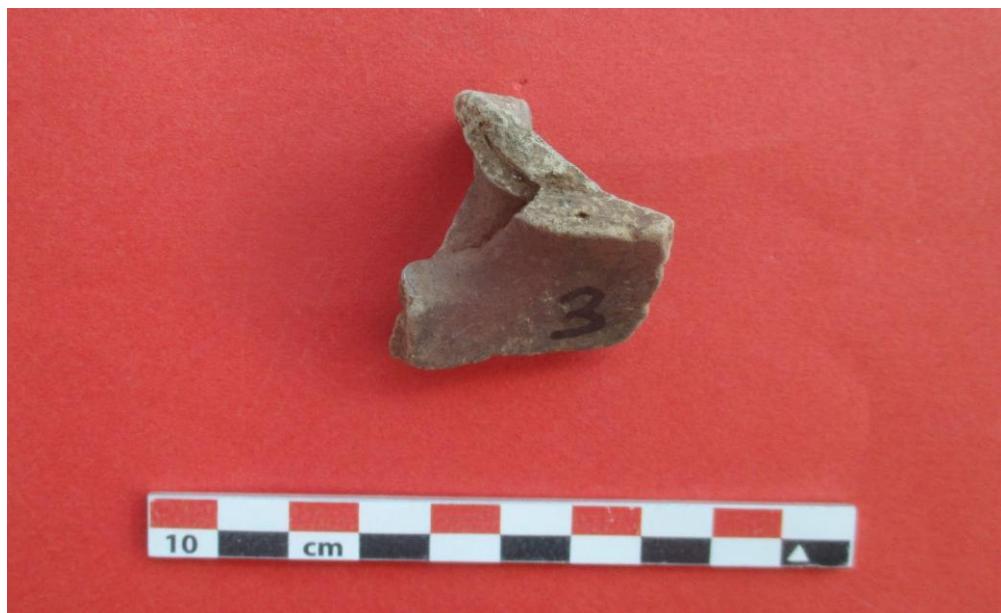
**C-044529-0024** : Petit fragment de bec ponté accolé à la lèvre. Masse : 15 gr. Pâte fine et bien cuite avec inclusion de petits grains de quartz et quelques particules de mica blanc.

Fig. 77 : **C-044529-0024**, fragment de bec ponté.

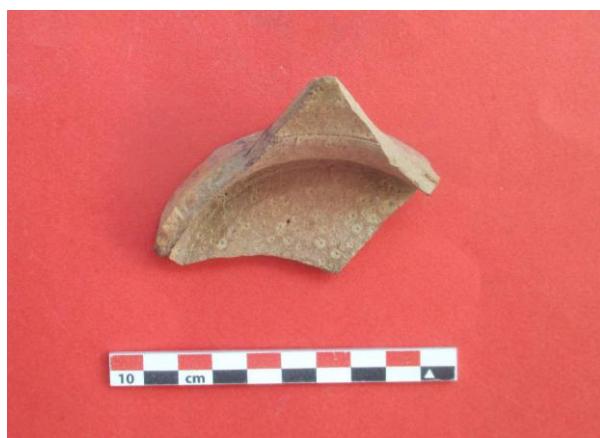
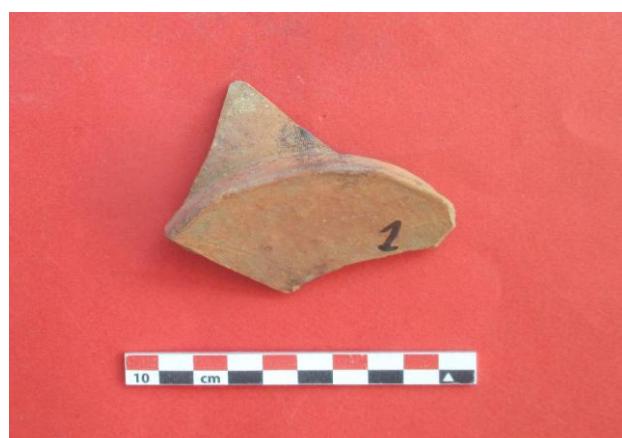
**C-044529-0025** : Fragment de fond plat de pichet avec départ de la panse. Masse : 34 gr. Diam. du fond : 11 cm. Pied formant un bandeau de 1,4 cm de haut. Pâte fine bien cuite avec inclusion de petits grains de quartz et projections de gouttelettes circulaires de glaçure de couleur marron.

Fig. 78 et 79 : **C-044529-0025**, fragment de fond de pichet ; à gauche vue interne, à droite vue externe.

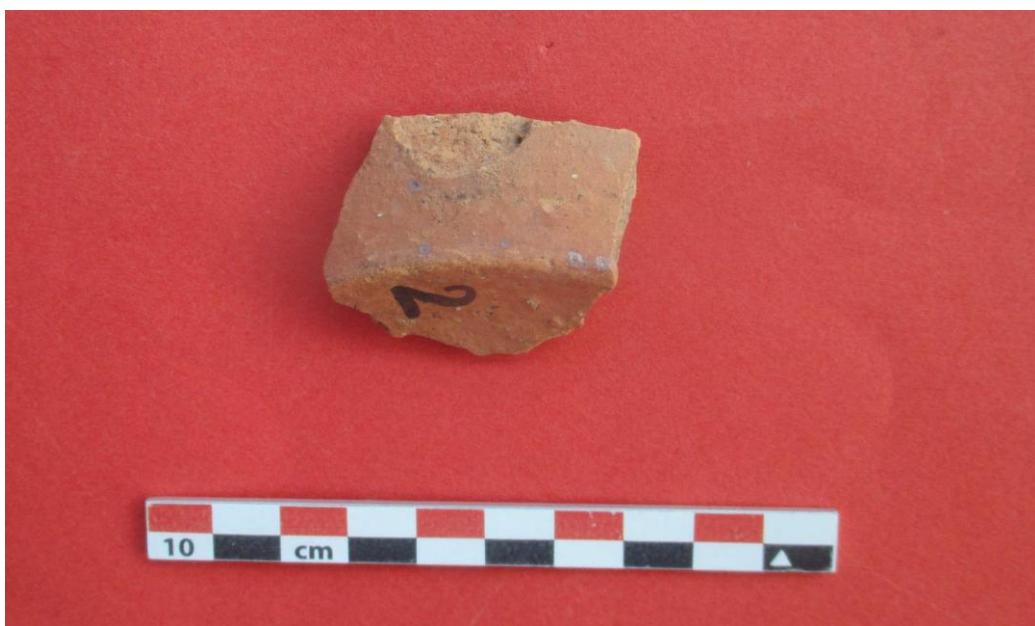
**C-044529-0026** : Fragment de fond de pichet. Masse : 13 gr. Pâte bien cuite avec inclusion de petits grains de quartz. Glaçure interne partielle de couleur beige avec des projections de gouttelettes circulaires. Diam. du fond légèrement concave : 10 cm.

Fig. 80 : **C-044529-0026** : fragment de fond de pichet, vue externe.

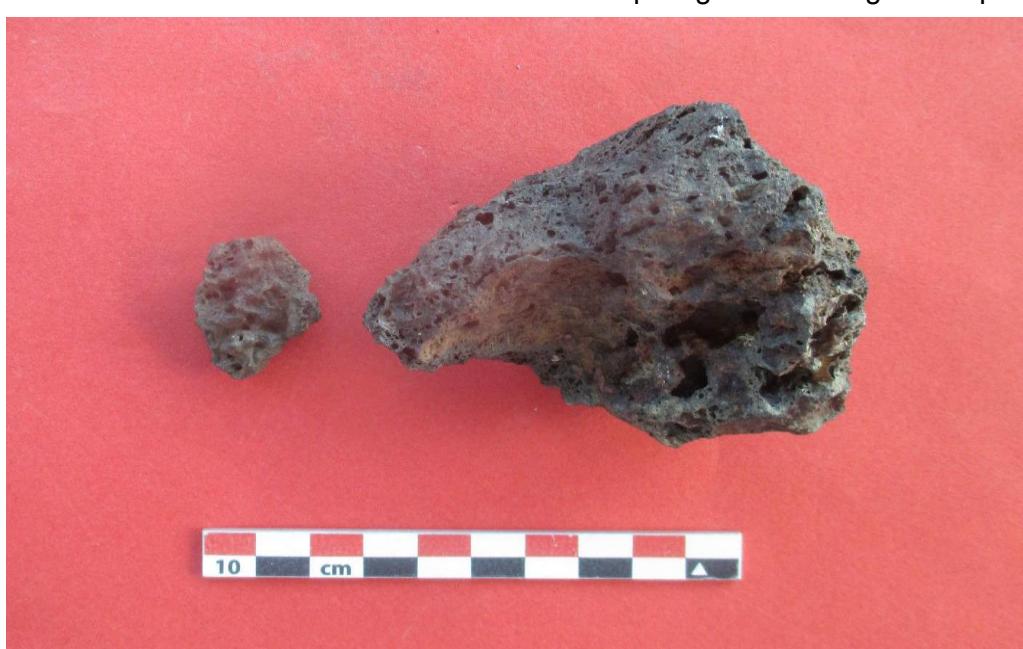
**M-044529-0008** : 2 scories de fer. Masse de la plus grosse : 188 gr. de la plus petite : 12 gr.

Fig. 81 : **M-044529-0008**, deux scories.

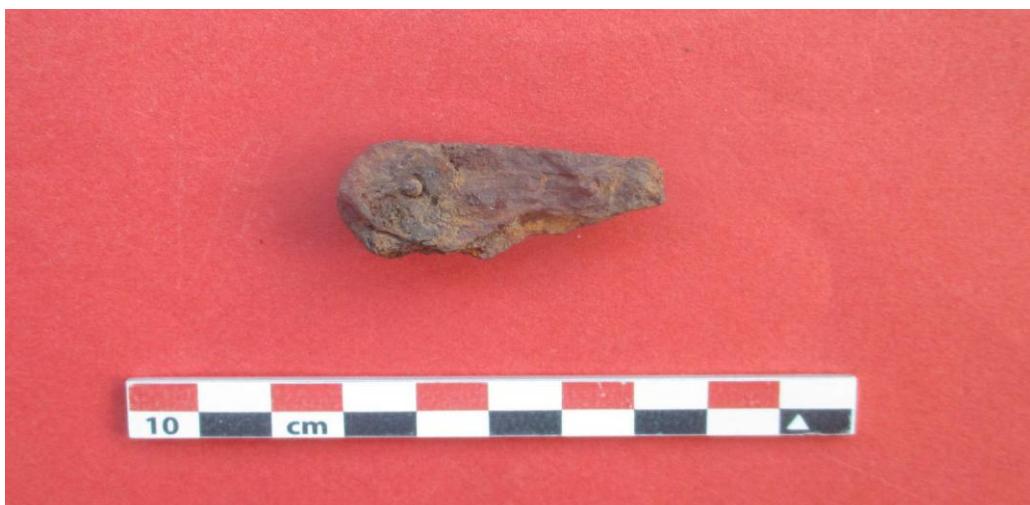
**M-044529-0009** : 1 fragment de manche de couteau muni de 2 rivets traversants. Long. Conservée : 4,4 cm. Masse : 10 gr.

Fig. 82 : **M-044529-0009**, fragment de manche de couteau.

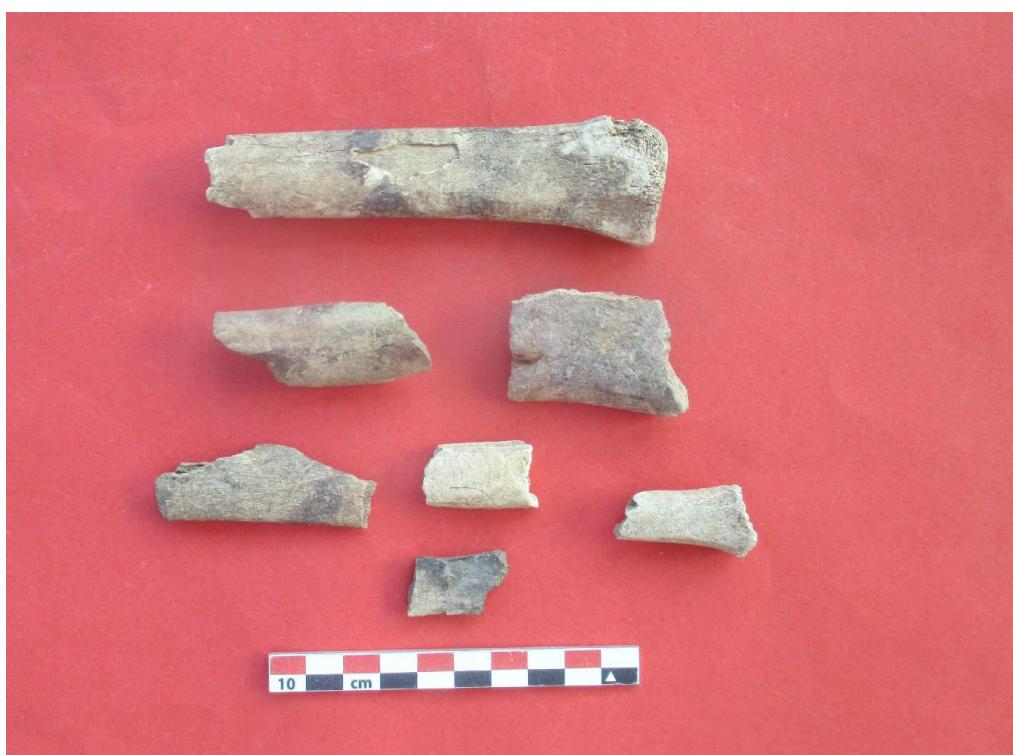
- 7 fragments dont :
- 1 petit fragment d'os brûlé.
- 4 fragments d'os longs.
- 2 fragments de côtes.
- Masse totale : 75 gr.

Fig. 83 : **F-044529-0002** ; fragment d'os d'animaux.

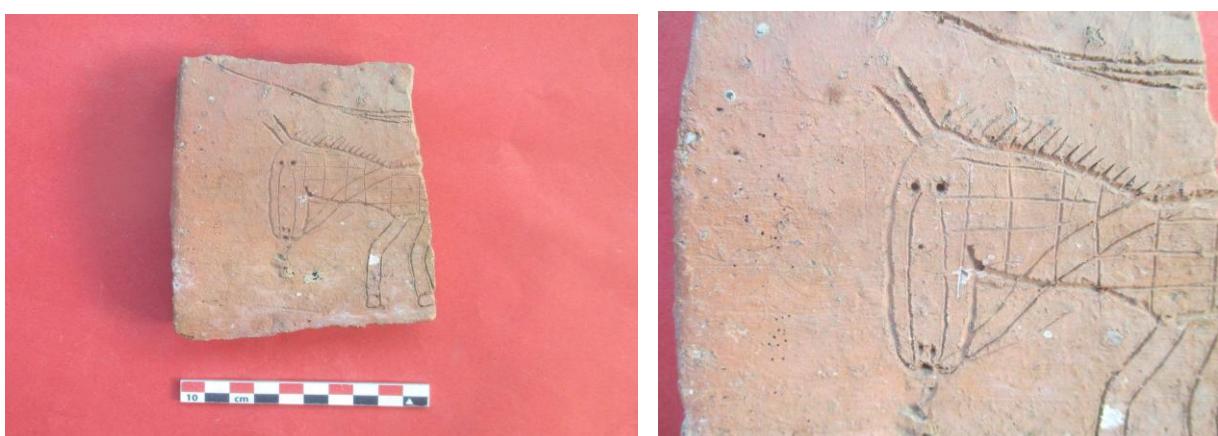
Pâte orangée/rouge avec inclusion de grains de quartz. Face supérieur lissée. Face inf. sablée avec grains de quartz roulés. Pas de mica apparent.

Datation proposée : XVIII<sup>e</sup> s. / XIX<sup>e</sup> s.

Fig. 84 et 85 : **C-044529-0026** : tuile avec dessin incisé ; à droite, agrandissement de la tête de cheval.

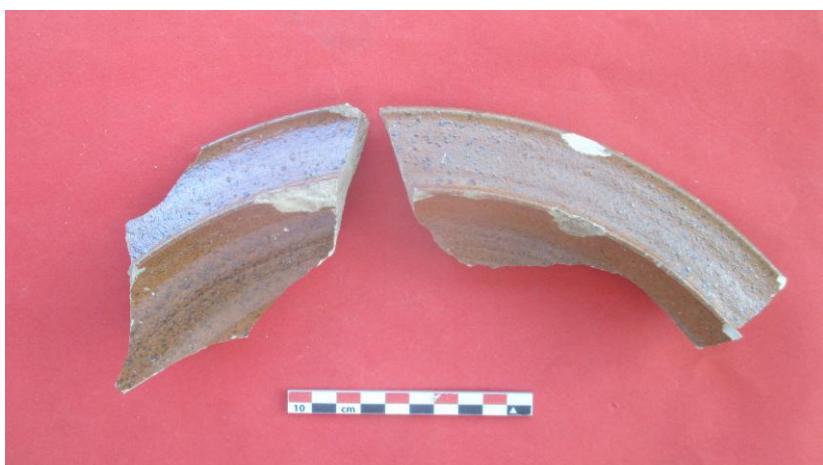
**C-044529-0027** : 3 gros fragments d'une même jatte avec lèvre verticale et collarette débordante. Pâte fine bien cuite de couleur beige. Surface extérieure et intérieure grésée avec engobe de couleur marron. Masse : 386 gr. Diam. de la lèvre : 28 cm. Diam de la collarette : 36 cm.

Fig. 86 : **C-044529-0027** : jatte à collarette.

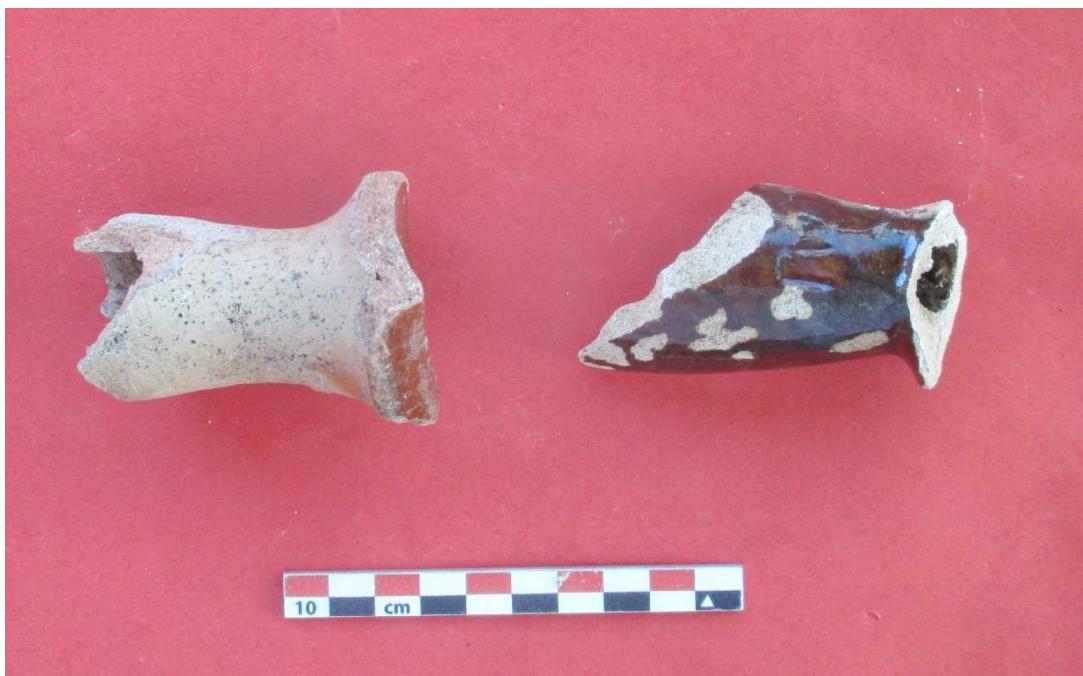
B – Pâte rose non glaçurée. Seule la paroi int. Porte une glaçure marron brillante. Masse : 102 gr.

Datation : fin XIX<sup>e</sup> s. / début XX<sup>e</sup> s.

Fig. 87 : C-044529-0028 ; deux anses de poêlon.

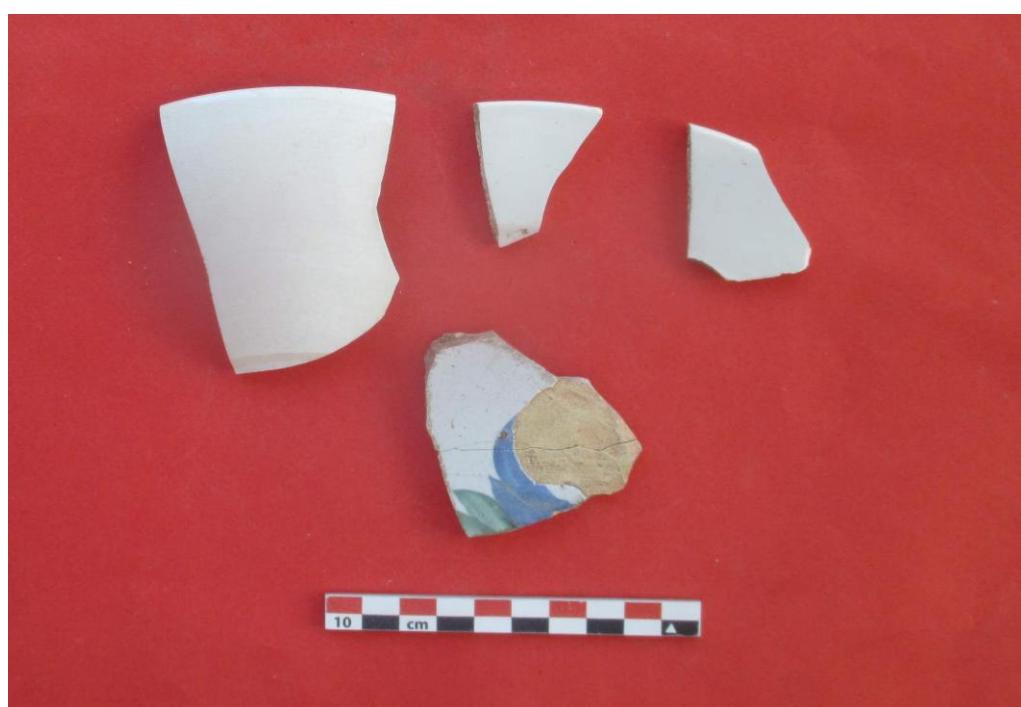
- 1 fragment de coupe. Pâte fine beige recouverte d'un émail stannifère blanc. Masse : 23 gr. Diam. 18 cm. Épaisseur du rebord : 4 mm.

- 2 fragments de coupes. Pâte blanche recouverte d'un émail stannifère blanc. Masse : 12 gr.

Fig. 88 : C-044529-0029 ; faïence.

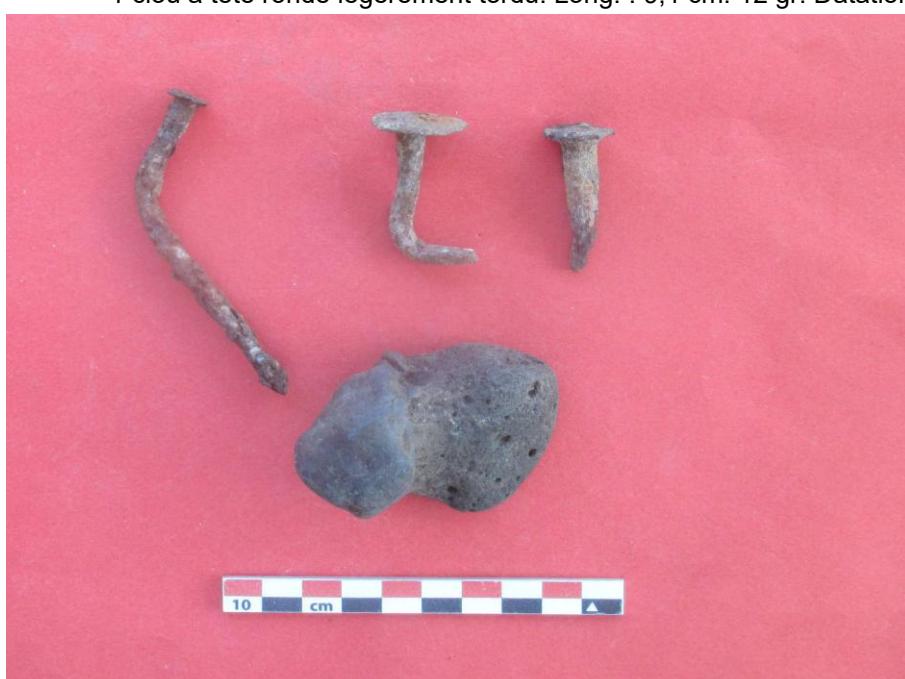
**M-044529-0011** : 3 clous :

- 1 à tête plate ronde. Diam. 2,2 cm. Pointe recourbée. Haut. Dans l'état : 4,1 cm. Masse : 15 gr.
- 1 clou à tête ovale. Long. : 4 cm. Masse : 9 gr.
- 1 clou à tête ronde légèrement tordu. Long. : 9,1 cm. 12 gr. Datation : facture contemporaine.

Fig. 89 : **M-044529-0010 et 0011** ; clous et scorries.

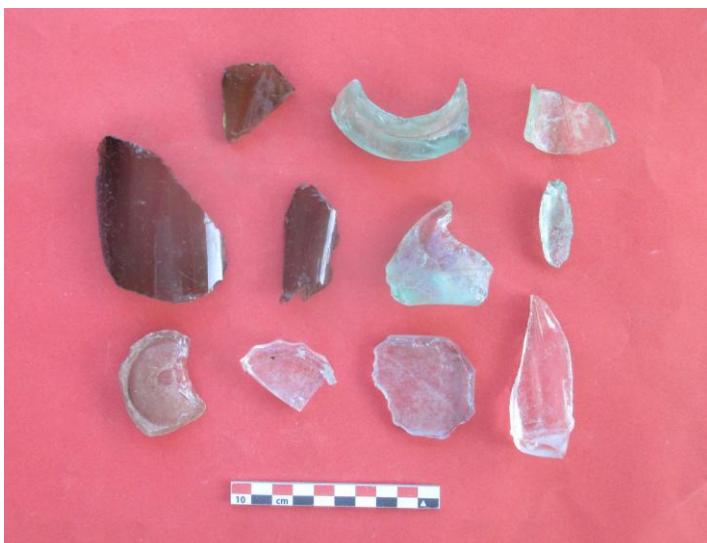
Datation : période contemporaine.

Fig. 90 : V-044529-0002 ; verre.

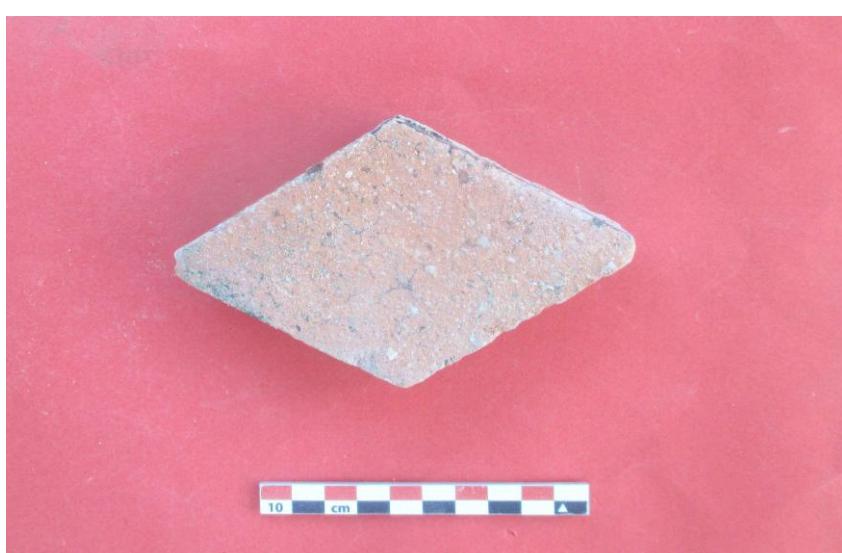
C-044529-0039 : 1 carreau entier losangique irrégulier dont la glaçure a disparu. Couleur marron sur les bords. Long. : 13,3 cm. Larg. 7,9 cm. Épaisseur : 2,2 cm. Masse : 240 gr.

Fig. 91 : C-044529-0039 ; carreau losangique.
