**Bourgogne-Franche-Comté  
Saône-et-Loire  
Lournand  
Château de Lourdon  
Code INSEE de la commune : 71264**

Nature de l'opération : sondage

Responsable scientifique de l'opération : H. Mouillebouche

Dates d'intervention sur le terrain : du 28 juillet au 2 août 2025

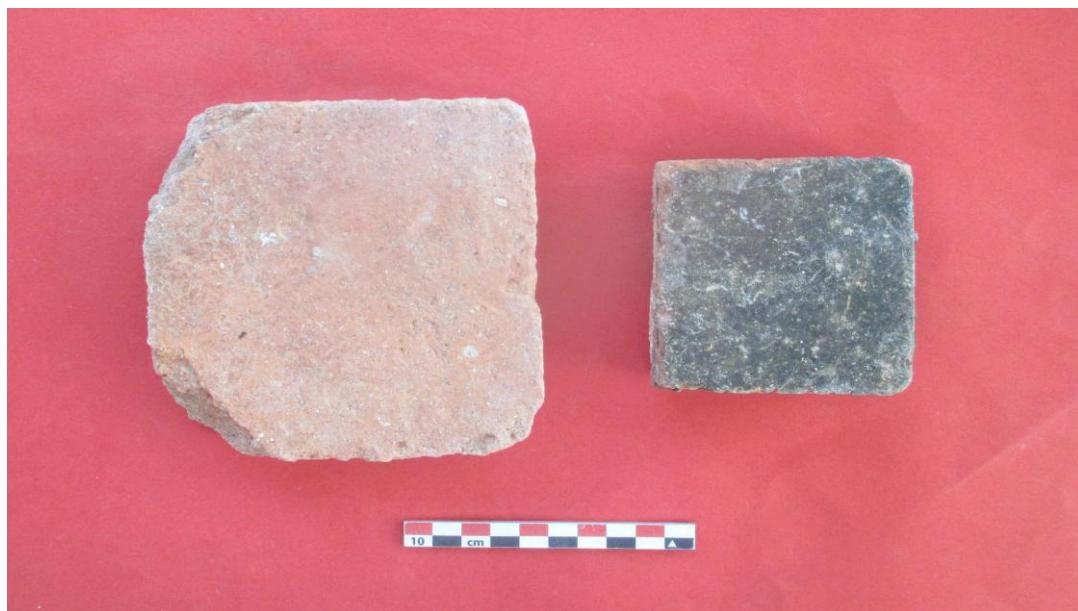
**C-044529-0040** : 1 carreau entier à glaçure sombre. Dimensions : 8,3 x 8,3 cm. Épaisseur : 2,9 cm. Masse : 375 gr.

**C-044529-0041** : 1 carreau entier non glaçuré à bords chanfreinés. Dimensions : 12,7 x 12,7 cm. Épaisseur : 2,6 cm. Masse : 616 gr.

Fig. 92 : **C-044529-0040 et 0041** ; carreaux.
