Les décors peints

LAURENCE BLONDAUX

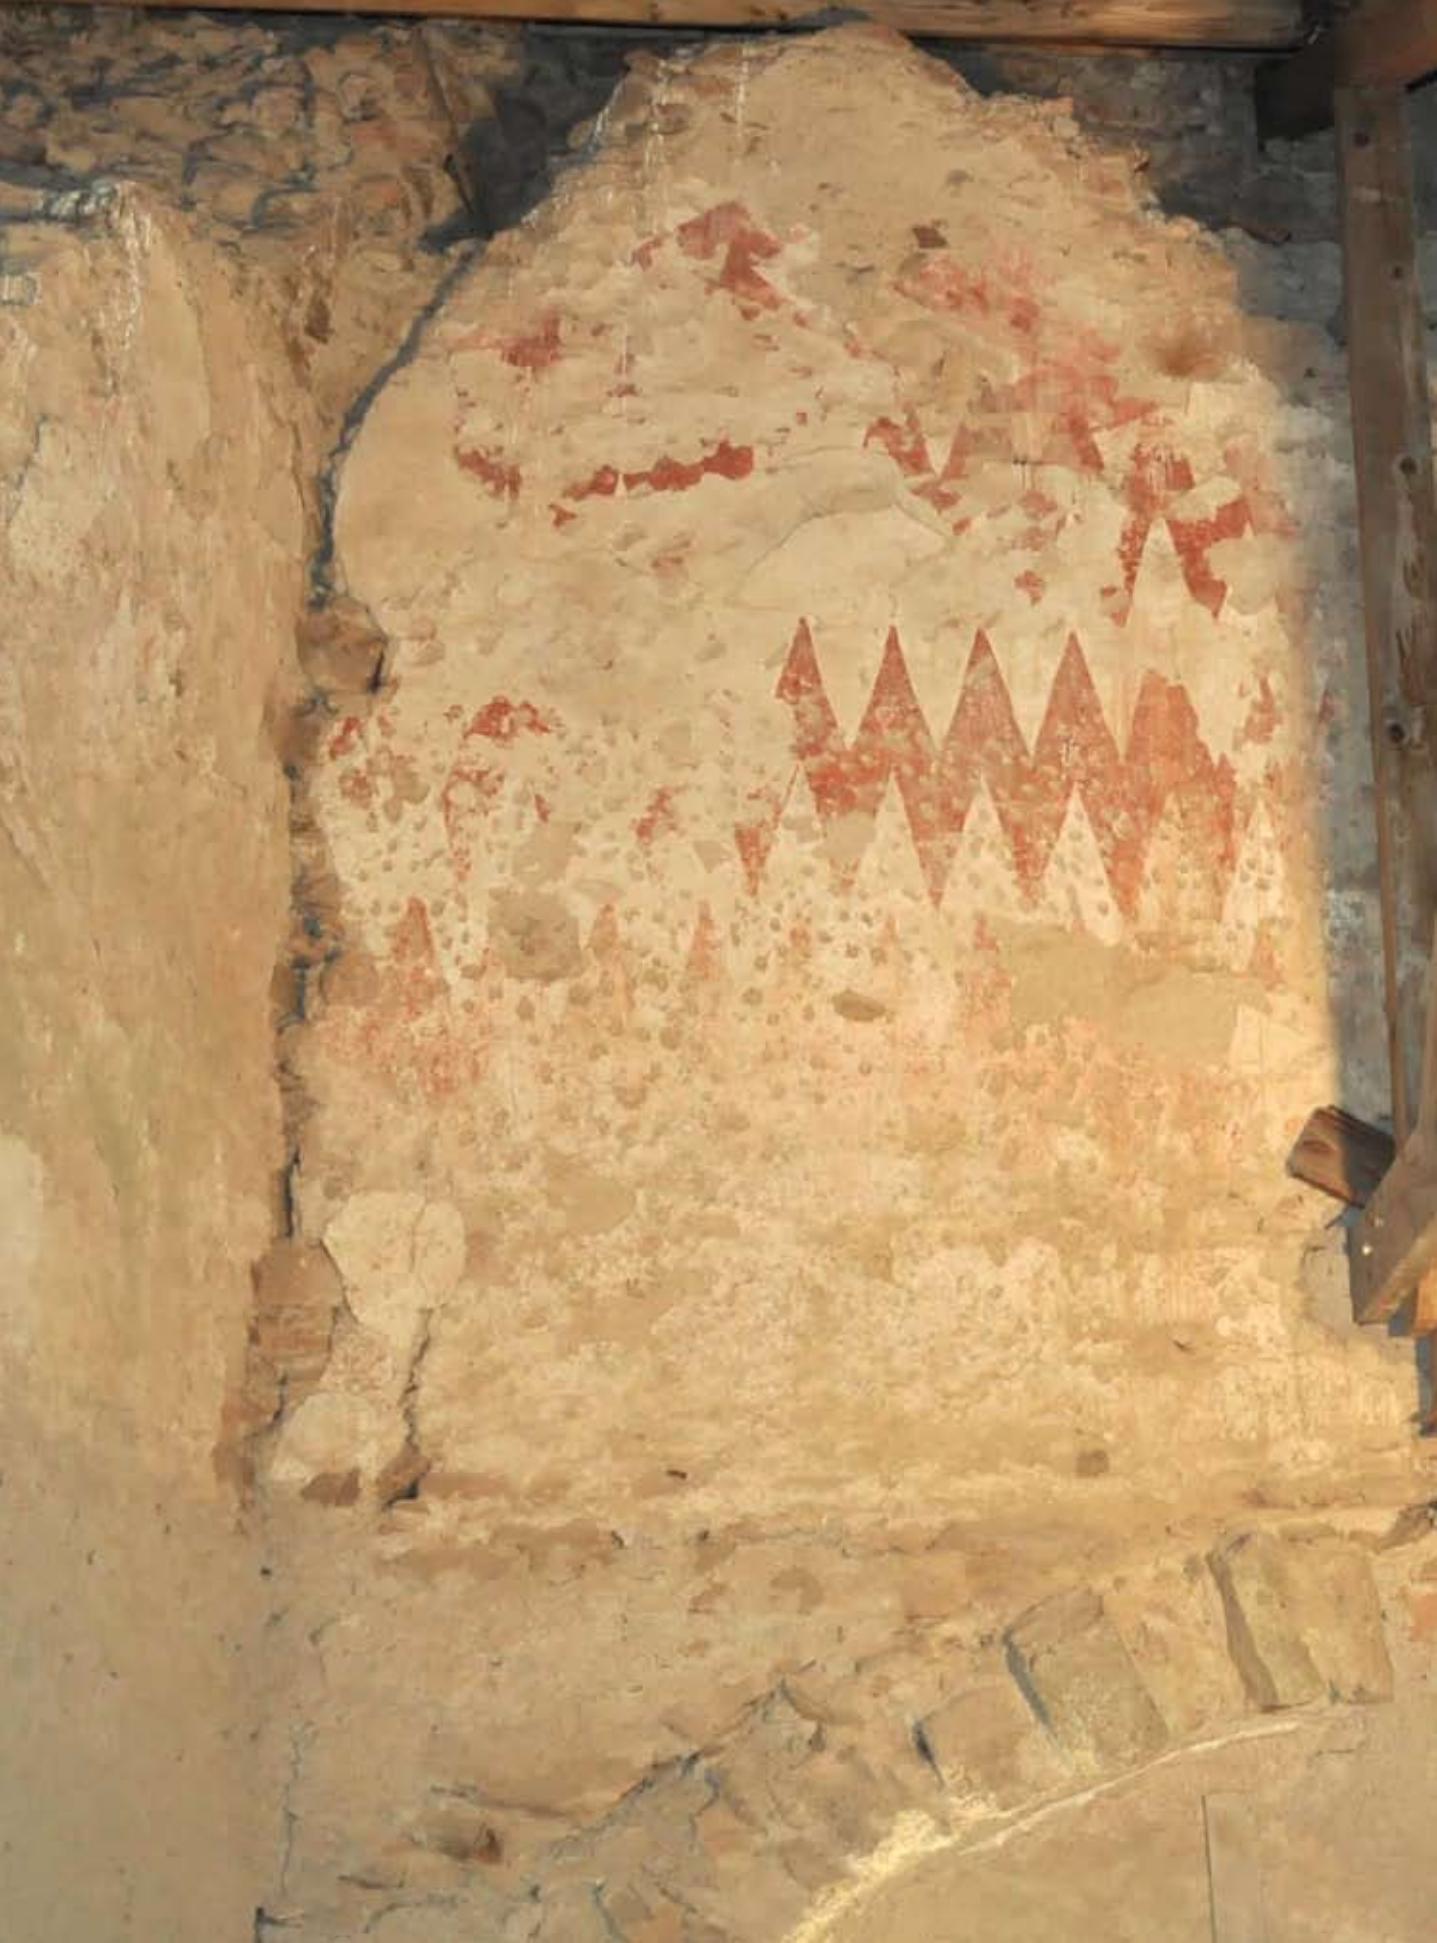
Fig. 1 : page de gauche, détail du mur sud du premier étage de la tour nord, cl. LB.

L'étage de la tour nord conserve un décor sur le mur sud consistant en trois rangées horizontales de chevrons de couleur rouge (fig. 1). Disposées régulièrement, les rangées de chevrons rouges s'imbriquent pour créer par négatif des rangées de chevrons blancs. Les bandes brisées rouges sont larges de 11 à 12,5 cm tandis que les bandes brisées blanches ne sont larges que de 9 cm. La hauteur d'une pointe inférieure à une pointe supérieure varie de 72 à 75 cm. Il n'y a pas de tracé au cordeau, ni incision ni tracé directeur. Il semble que les lignes ont été tracées à main levée de façon très sûre.

En partie basse, on peut percevoir le niveau du sol par la rupture d'enduit qui vient buter juste contre la pierre sommitale de l'arc de la voûte de la pièce à l'étage inférieur (fig. 1 et 2). L'espace d'une dizaine de centimètres correspond à la terre battue recouvrant l'arc pour le bloquer et destiné à recevoir un carrelage probablement car aucune trace de plancher de bois avec encastrement de lambourdes n'est perceptible au bas du mur. À 63 cm au-dessus de ce niveau de sol, une bande horizontale rouge, large de 4 à 5 cm, marque la limite inférieure du décor. La première rangée de chevrons ne s'appuie pas dessus, mais réserve un espace blanc d'à peine 1 cm. Ce soin apporté à la mise en place des différentes bandes rend le télescopage en partie haute d'autant plus surprenant.

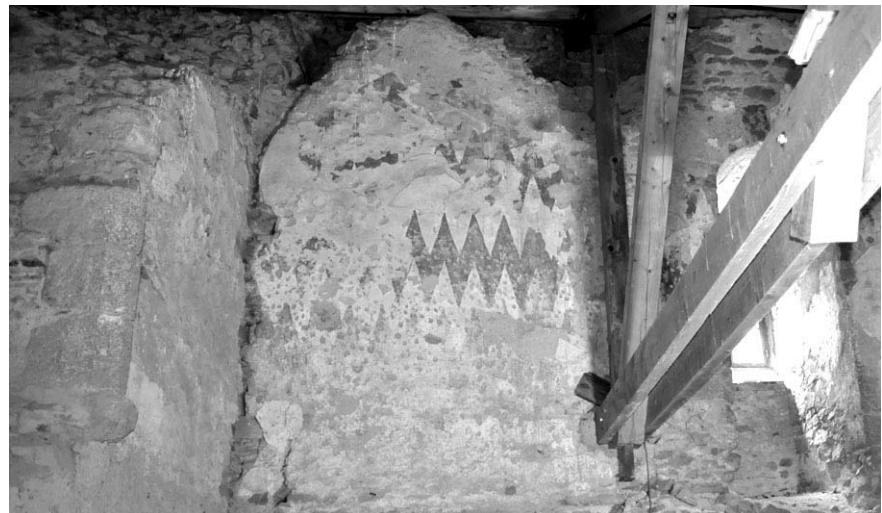
Fig. 2 : vue générale du mur sud du premier étage de la tour nord, cl. LB.

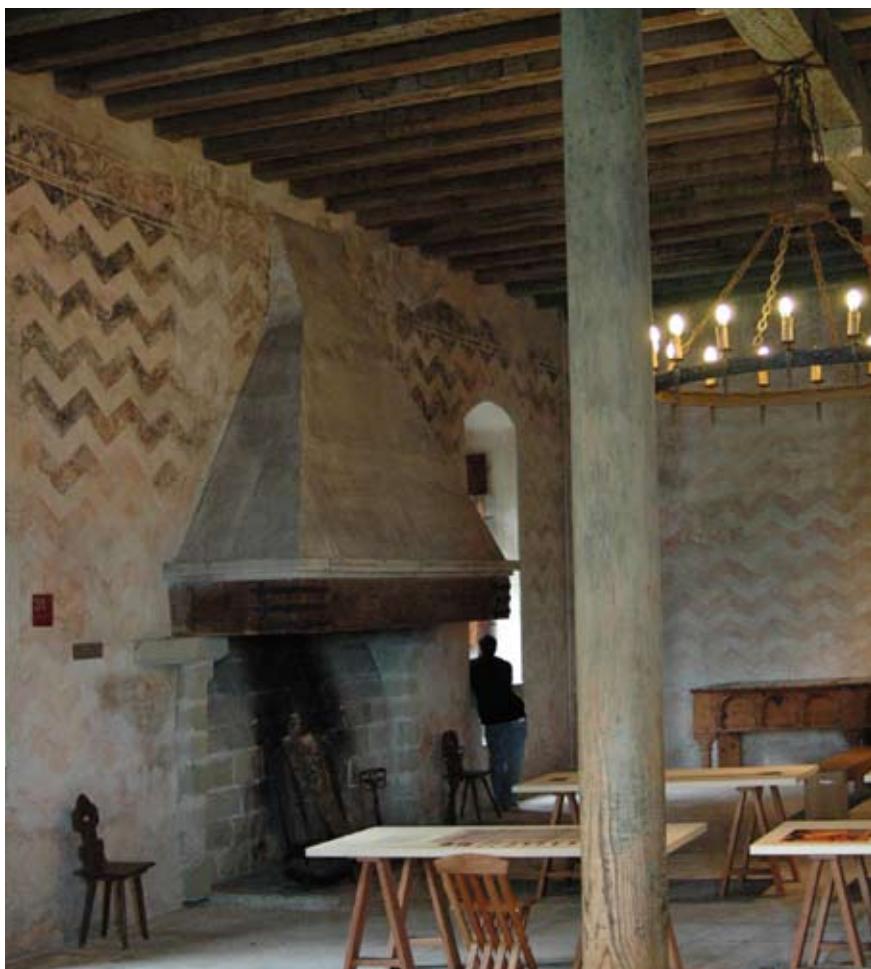
*Fig. 3 : vue du décor de chevrons dans le château de Chillon,
cl. Jean Vallet.*

On peut comparer les chevrons du château de Montperroux à ceux du château de Chillon (fig. 3). En effet dans deux salles, le motif héraldique couvrant la totalité des murs laisse la place à un motif de chevrons monumentaux, bruns ou verts devenus jaunes à liseré rouge sur fond blanc¹. Le décor de Chillon est daté du XIII^e siècle.

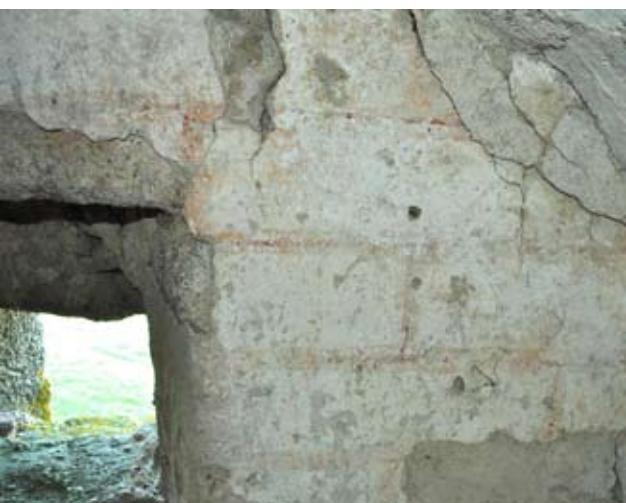
Fig. 4 : décor de la baie dans le mur ouest de la tour nord.
On perçoit la superposition des deux faux-appareils cl. LB.

Les plus anciens décors sont conservés dans l'embrasure de la baie ouest (fig. 4). Il s'agit de deux décors de faux-appareil superposés. Le premier dessine des fausses pierres hautes de 11 à 13 cm et larges de 40 à 45 cm avec des faux-joints larges de 3 à 3,5 cm, de couleur uniforme orange. Et par-dessus, un faux-appareil rouge de 15 x 45 cm avec des faux-joints larges de 0,5 à 1 cm peints exactement au centre des larges faux-joints oranges mais sur un fond blanc (fig. 5). Pour arriver à ce recouvrement parfait, le premier décor a été recouvert d'un badi-

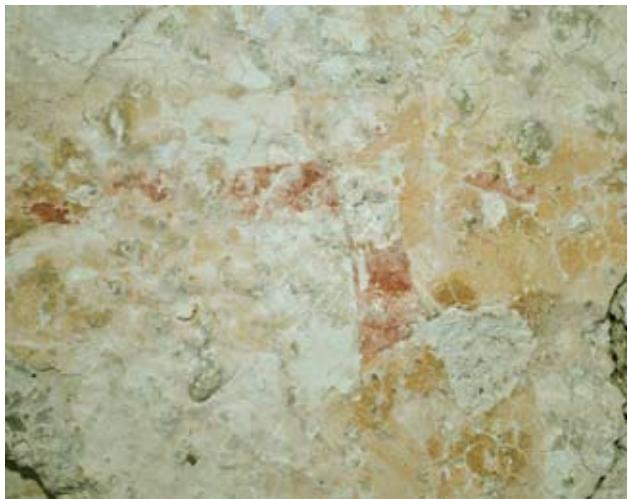
Fig. 5 : détail de la superposition des deux couches picturales.
(couleurs saturées) cl. LB.

geon de chaux et le nouveau faux-appareil a été tracé avant séchage complet. En effet, ce n'est qu'une fois sec qu'un badigeon de chaux devient blanc opaque ; lors de son application, il est transparent et l'ancien décor était parfaitement visible. Combien de temps a-t-il pu s'écouler entre les deux décors ? Ce style de faux-appareil est fréquent au Moyen Âge, entre le XIII^e et le XVI^e siècle et comme le décor de 1580 recouvre l'ensemble, on peut supposer que l'un est du XIII^e et le second du XIV^e siècle. En regardant les grandes figures qui se sont succédées à la tête de la seigneurie, on pourrait attribuer le premier faux-appareil orange à Philippe de Montperroux dans la seconde moitié du XIII^e siècle, le deuxième faux-appareil rouge à Girard de Bourbon à la fin du XIV^e siècle.

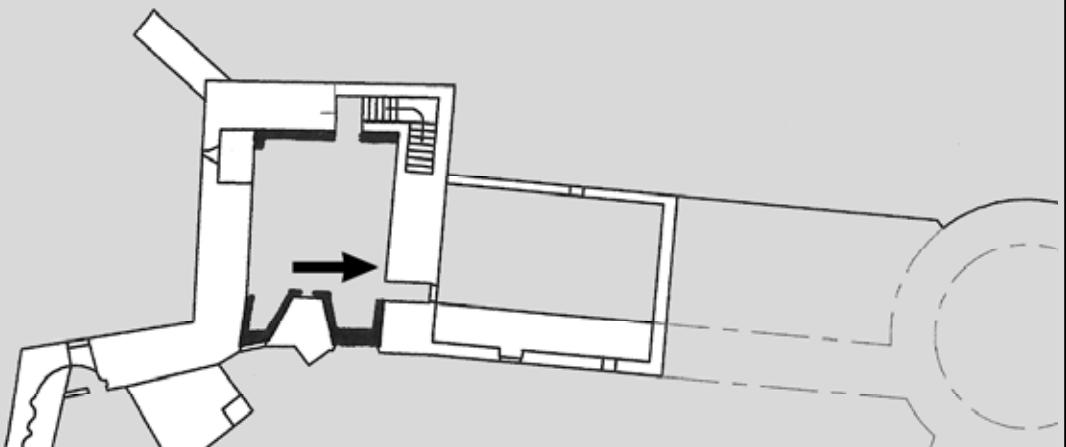
Observation stratigraphique n°1 :

0 : maçonnerie de moellons de granite jointoyés au mortier de chaux et de sable à granulométrie grossière.

1 : enduit de chaux et de sable

1^{bis} : badigeon de surface, visible sur les pierres, de couleur beige clair

2 : badigeon jaune orangé avec des traces de couleur rouge (faux-appareil)

3 : enduit de chaux et de sable épais d'au moins 2 cm, très bien lissé en surface, il vient mourir sur les pierres, est orné de faux-joints incisés surlignés de blanc avec un contraste assez faible. Lorsqu'il a disparu, il a laissé des traces ponctuelles sur la couche précédente.

4 : badigeon blanc cassé avec des empreintes de pinceau visibles, micro-fissuré mais sans traces d'armature fibreuse.

5 : badigeon beige lacunaire, ultra fin

6 : badigeon beige lacunaire

7 : badigeon blanc cassé irrégulier, cordé (empreintes de pinceau visibles), noirci par des fumées, en surface

8 : enduit de chaux et de sable de même nature mais plus granuleux. La surface est lissée et grattée. Il vient nettement se caler contre et s'appuyer sur la couche précédente sur le mur sud.

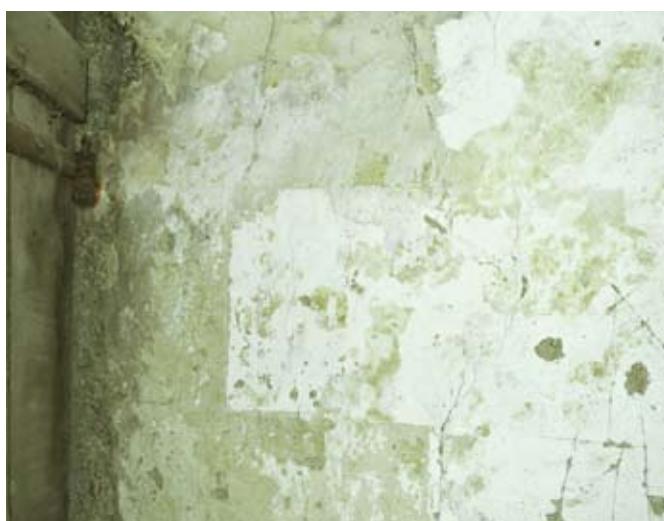
Fig. 6 : vue du décor de fausse-chaîne datés de 1580 dans l'ébrasement ouest de la petite porte de la tour nord, cl. LB.

en soulignant les grandes lignes architectoniques. L'arc donnant accès à cette tour porte des faux-claveaux incisés dans l'enduit. On retrouve ces faux-claveaux derrière la porte à gauche de l'entrée (fig. 6). Un enduit de chaux et de sable teinté dans la masse par l'adjonction de poudre de brique est posé aux abords des baies, portes et arcs, débordant d'environ 5 à 10 cm. L'enduit de chaux et de sable recouvrant la maçonnerie du mur reçoit une couche de finition à base de chaux posée en épaisseur et armée de poils de bêtes pour éviter son craquèlement. Cette surface blanche (blanc cassé) est parfaitement lisse. Elle vient recouvrir l'enduit teinté et est retaillée précisément pour redessiner des faux-claveaux très nets. Des faux-joints sont incisés et surlignés de blanc par un trait de lait de chaux. L'une des caractéristiques de ce système décoratif est que les faux-joints correspondent aux vrais joints. C'est la qualité de réalisation de cet enduit qui constitue le décor de la paroi. L'architecture est mise en valeur par ce soulignage des encadrements d'ouverture dans une teinte délicate dont la surface est soigneusement travaillée.

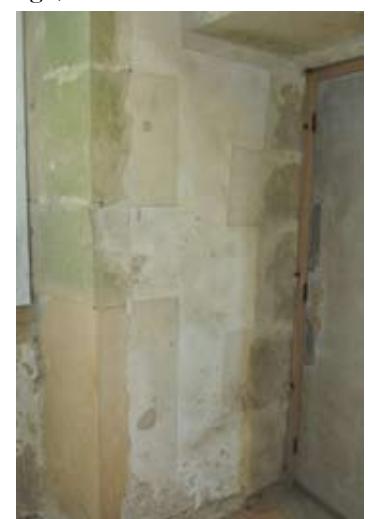
Fig. 7 : vue du décor de faux-claveaux daté de 1580 à l'étage du logis, cl. LB.

Dans le logis, on retrouve ce système décoratif de façon quasi systématique (fig. 7. Voir ci-contre l'observation technique n° 2). À l'étage, chaque pièce a ses portes, ses baies et ses cheminées encadrées de la sorte.

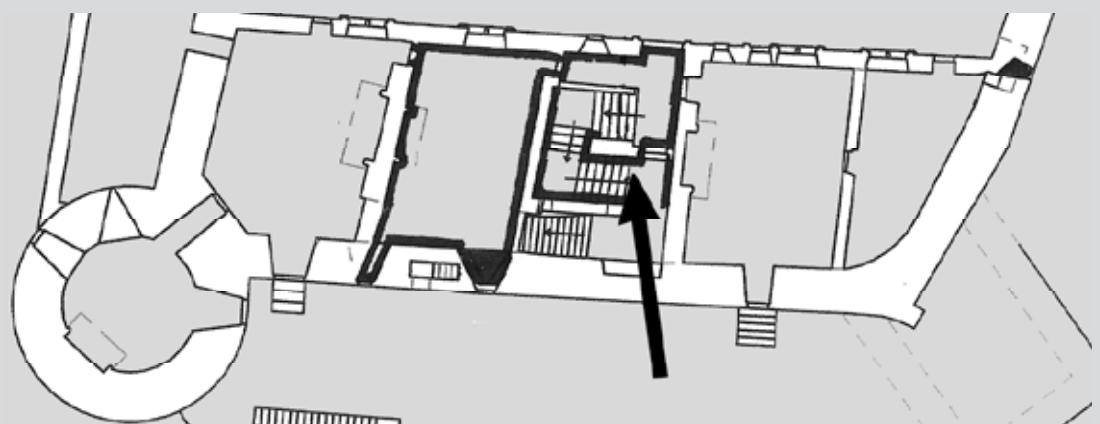
Observation technique n° 2 :

Le mortier de jointoientement est recouvert d'un mortier à base de chaux et de sable de rivière de granulométrie moyenne (jusqu'à 1 cm avec ponctuellement quelques cailloux jusqu'à 2 cm de diamètre), plus ou moins épais (jusqu'à 1 cm). Il vient mourir sur les pierres d'angle, est parfaitement lissé en surface. Il offre une surface de la teinte du sable sur les pierres d'angle ou en périphérie car la taille de la pierre n'a pas laissé une accroche suffisante et la plupart du temps elles sont apparentes car ayant perdu cet enduit dont la charge était trop grossière pour se maintenir en très faible épaisseur. Cela permet de bien voir les faux-claveaux redessinés par-dessus les véritables pierres. Des faux-joints ont été incisés, parfaitement horizontaux et verticaux, à l'emplacement exact des vrais joints de la maçonnerie. La dimension horizontale des pierre est rectifiée, souvent d'environ 5 cm au-delà de la vraie pierre. Le reste de la maçonnerie, c'est-à-dire l'enduit lisse, a ensuite été badigeonné de blanc, prenant garde de ne pas dépasser les faux-joints verticaux incisés. Ainsi par contraste de teinte, les faux-claveaux se dessinent. Les faux-joints horizontaux sont soulignés de blanc. Un seul trait est incisé. Les faux-joints ont 8 mm de large. Le badigeon blanc est légèrement chargé de poils fins pour créer une armature lorsqu'il est posé en épaisseur mais ici il est très fin. Sa surface est parfaitement lisse. La couleur rose est une altération liée à la présence de bactéries, oxalates et autres micro-organismes. Cette coloration participe à la patine générale.

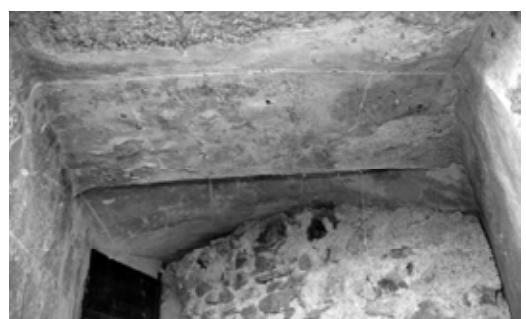
Fig. 8 : détail du décor de faux-appareil daté de 1580, visible depuis l'extérieur par la façade orientale du château, cl. LB.

Un vestige de faux-appareil (fig. 8) est également visible par l'extérieur uniquement à travers l'ouverture dans la façade est. La stratigraphie

n'a pas pu être observée de près mais il apparaît clairement que le décor de faux-appareil est posé sur un enduit préexistant. L'aspect du support et l'incision des faux-joints incitent à attribuer ce décor à la grande phase de réaménagement vers 1580. Ce vestige apporte un élément supplémentaire à l'inventaire des pièces ornées de ce système décoratif soulignant l'architecture, décrit précédemment. La localisation de ce décor sur les deux étages est donné en fin d'étude (fig. 16 et 17). Ce recensement montre l'uniformité du décor dans toute la demeure. L'enduit supportant ce faux-appareil a pu être reconnu dans des encadrements de portes et dans le passage menant aux latrines dans le mur de façade sud côté campagne (voir ci-dessus : *le château à la Renaissance.*)

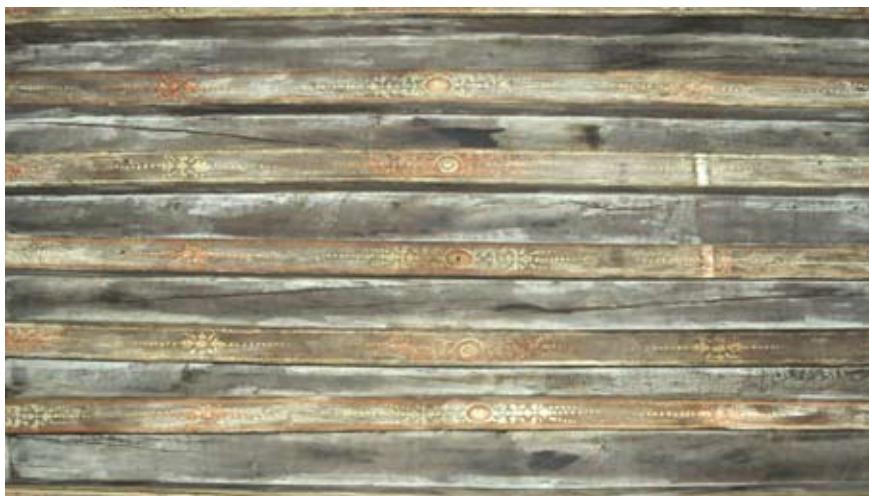
Fig. 9 : vue du plafond de la grande salle du rez-de-chaussée,
cl. LB.

Au rez-de-chaussée du logis, la grande pièce à vivre comporte un décor qui subsiste sur l'ensemble des poutres et des solives (fig. 9).

Le décor des poutres est de nature végétale. Il consiste en des rinceaux peints au pochoir alternant les teintes d'une solive à l'autre. Les couleurs préservées jouent dans la gamme des rouge orangé rosé, jaune et blanc.

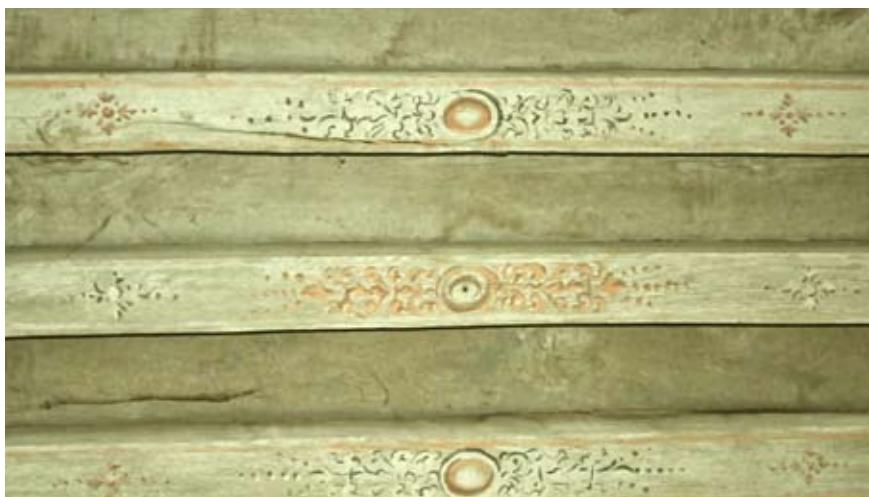
Fig. 10 : détail du plafond de l'étage avec les mêmes motifs au pochoirs mais mieux conservés qu'à l'étage inférieur,
cl. LB.

Le décor des poutres de la salle du premier étage est le même que celui de la grande salle du rez-de-chaussée (fig. 10 et plans généraux). Le relevé des motifs montre que les mêmes pochoirs ont été utilisés. Le décor des poutres est beaucoup plus soigné à l'étage. En bas, les enroulements sont à peine esquissés. Comment expliquer une telle différence ? Il ne semble pas que le décor des poutres du rez-de-chaussée soit un repeint. Est-ce la mise en place qui n'aura pas été rectifiée ?

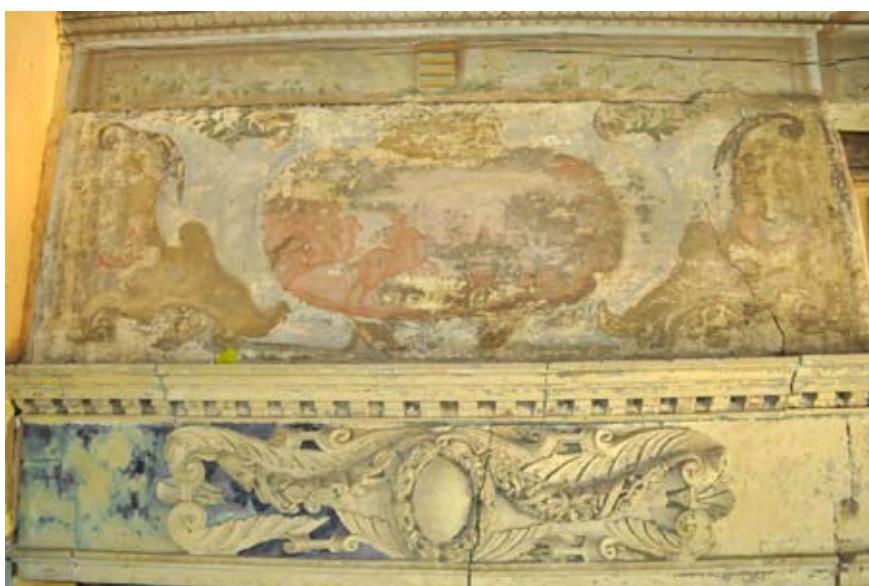
Fig. 11 : vue du manteau sculpté et de la hotte peinte de la cheminée de l'étage,
cl. LB.

L'entablement du manteau est orné d'un bas-relief sculpté dans la pierre calcaire et non mis en peinture, ou bien il a perdu sa couche picturale (fig. 11). La couleur bleu vif sur la moitié de gauche est récente et n'affecte que le fond. La hotte est peinte d'une scène historiée dans un médaillon central ovale qui est accompagné sur les côtés de cuirs chantournés dont les enroulements couvrent tout l'angle inférieur avec deux petites palmes symétriques sur le bord supérieur. Le reste du cadre est peint sur la poutre et la différence de support créée une rupture dans le motif. Cependant, on peut voir que les deux palmes se poursuivent et s'enroulent pour relier les deux éléments architectoniques : la poutre est habillée de feuilles de laurier ou d'olivier qui sortent d'une forme peinte sur la hotte, tenue par un atlante : de

part et d'autre, sur le côté, un buste d'atlante montre un torse musclé, ses hanches se terminent en feuillage et la figure semble naître d'un élément massif dont l'usure et la perte des détails ne permettent pas de bien lire la forme. Sur le support bois, le tracé net d'un cadre est bien visible avec un jeu d'ombres et de lumières. Sur le support enduit, le tracé se perd un peu par l'usure ou alors le peintre a peut-être volontairement fondu les lignes dans les ombres des deux corps d'atlantes.

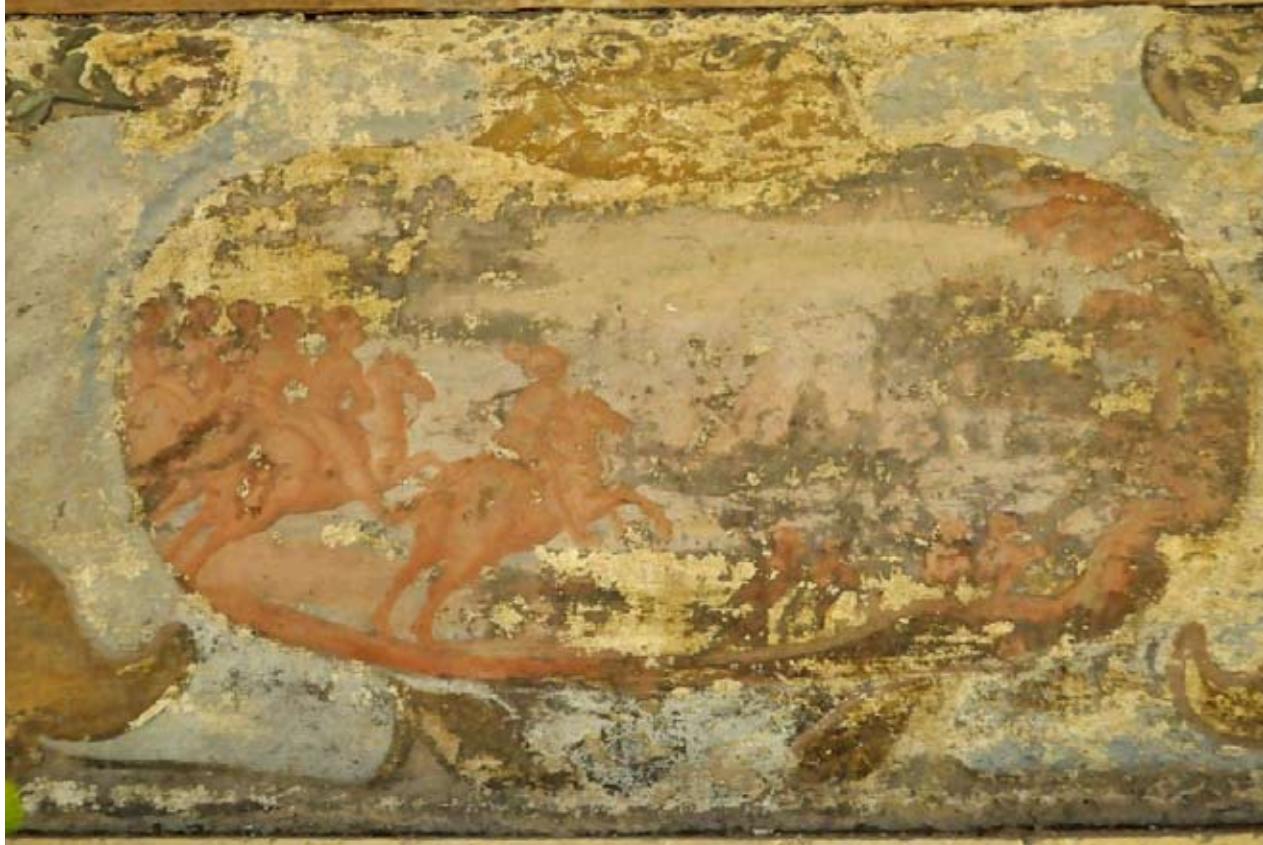
Fig. 12 : détail du motif central de la hotte de la cheminée de l'étage
cl. LB.

Le médaillon central (fig. 12) représente une scène de chasse avec un groupe de cavaliers venant de la gauche, cinq de front et un isolé placé presqu'au centre de la composition, se dirigeant vers un paysage dont on perçoit un ou des arbres sur le bord droit. Le mouvement et la posture des cavaliers de trois-quart arrière donne beaucoup de vigueur et de profondeur à la scène. En bas à droite, deux personnages à pied avec une lance se distinguent à peine, le plus à droite désigne au loin de son bras droit et porte une arme (mousquet ?) sur son épaule gauche. Bien qu'armés, ces cavaliers sont plus des chasseurs que des soldats. Aucun ennemi en vue mais un vaste paysage, prometteur en gibier ? Leur casque à plumes donne de l'élégance au mouvement général.

Sur un fond gris bleuté, le médaillon est peint dans un camaïeu de rose foncé et rose clair avec la verdure des frondaisons. De près on observe un trait préparatoire pour les chevaux mais pas pour le fond. L'ensemble est très empâté, ce qui est une caractéristique de la peinture à l'huile. Les atlantes et les cuirs chantournés sont peints dans les teintes brunes chaudes, en variant de l'ocre en haut au rose en bas. De même, les feuilles vertes répondent aux arbres du médaillon. L'ensemble est parfaitement équilibré et le regard passe d'une forme à l'autre d'un saut à un glissement renouvelé.

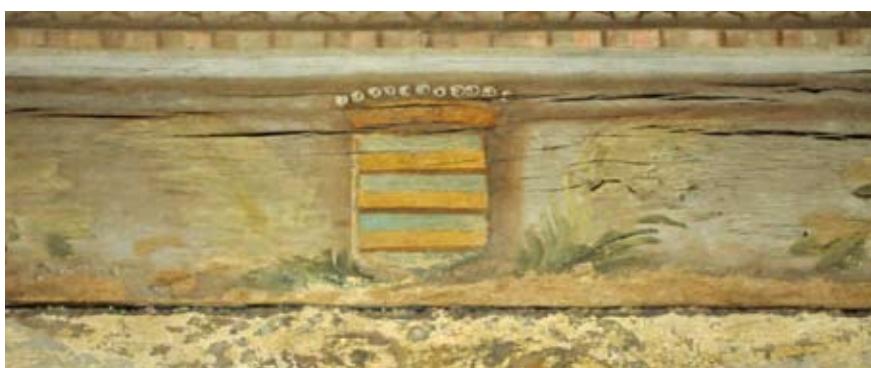
Fig. 13 : détail de l'écu armorié peint sur la poutre au-dessus de la hotte de la cheminée de l'étage,
cl. LB.

Au centre de la poutre qui forme la partie supérieure de la hotte figure un écu armorié d'azur fascé d'or (fig. 13). S'agit-il des armoiries déformées de Claude Palatin de Dyo qui portait « fascé d'or et d'azur, à la bordure de gueules » ? Ici manque la bordure rouge. L'or est réalisé à la feuille.

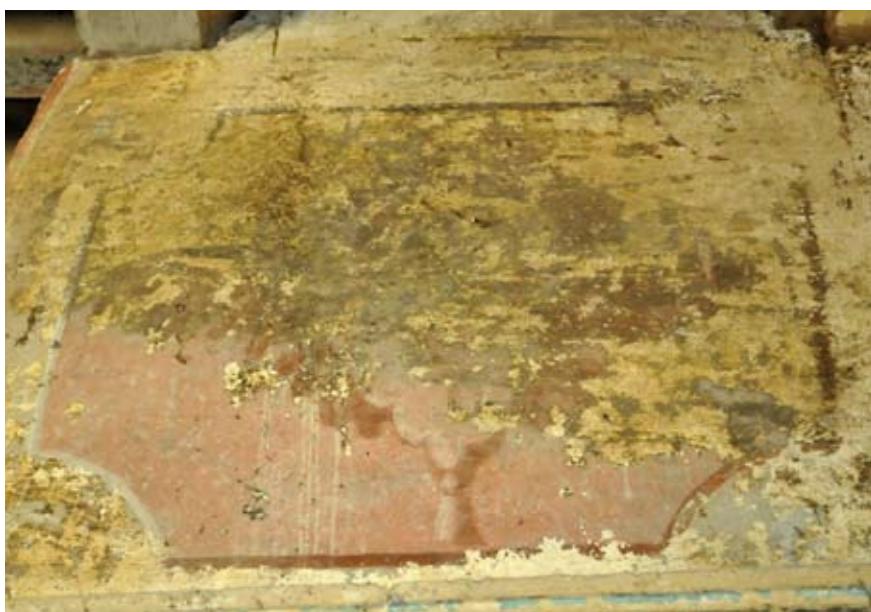
Fig. 14 : vue du côté de la hotte de la cheminée
cl. LB.

Sur le côté droit de la hotte, l'usure ne permet pas de bien lire le motif (fig. 14). Il semble s'agir d'un gros bouquet dans un vase ou un simple motif végétal émergeant d'une draperie à pompon (?) mais qui a dû être très élaboré avec un jeu d'ombres et de lumières apportant tout le relief dont ce grand peintre maîtrisait l'organisation.

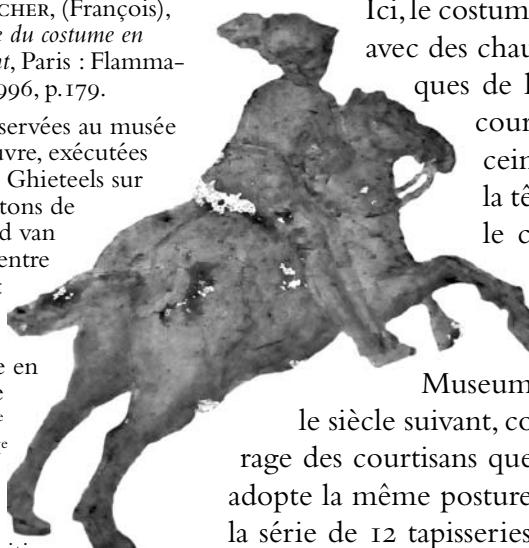
Ici, le costume des cavaliers est composé de chausses serrées avec des chaussures à bout carré (dites à pied d'ours, typiques de l'époque de François I^{er}) ; une houppelande courte à manches longues, serrée à la taille par une ceinture, d'un chapeau enserrant bien le haut de la tête et avec une bordure plate et une plume sur le côté. On trouve des représentations de cette tenue vestimentaire dès la fin du xv^e siècle dans la tapisserie de la chasse à la Licorne par exemple (conservée au Metropolitan Museum de New-York)⁵. Mais il perdure durant tout

le siècle suivant, comme on peut le voir aussi bien dans l'entourage des courtisans que dans la société paysanne. Le cavalier central adopte la même posture que la figure centrale du mois de mars dans la série de 12 tapisseries des Chasses de Maximilien datées de 1528-1531⁶. Ce genre de décor de chasse se perpétue avec Jean-Baptiste Oudry qui illustre en 1736 les chasses de Louis XV⁷. Aussi est-il bien difficile de proposer une date pour l'exécution du décor de la cheminée de Montperroux : dès 1580 ou au siècle suivant. L'ensemble n'est pas assez détaillé pour être affirmatif cependant au vu de la stratigraphie, de l'agencement général de la pièce et de la configuration de l'ensemble du logis, on peut raisonnablement attribuer la commande de ce décor à Claude Palatin de Dyo ou à sa veuve qui aura terminé l'aménagement du logis. Un autre argument est l'analyse stratigraphique qui montre que, hormis pour le décor peint sur la hotte de la cheminée du rez-de-chaussée, les décors peints du château n'ont pas été modifié ni recouverts de badigeon.

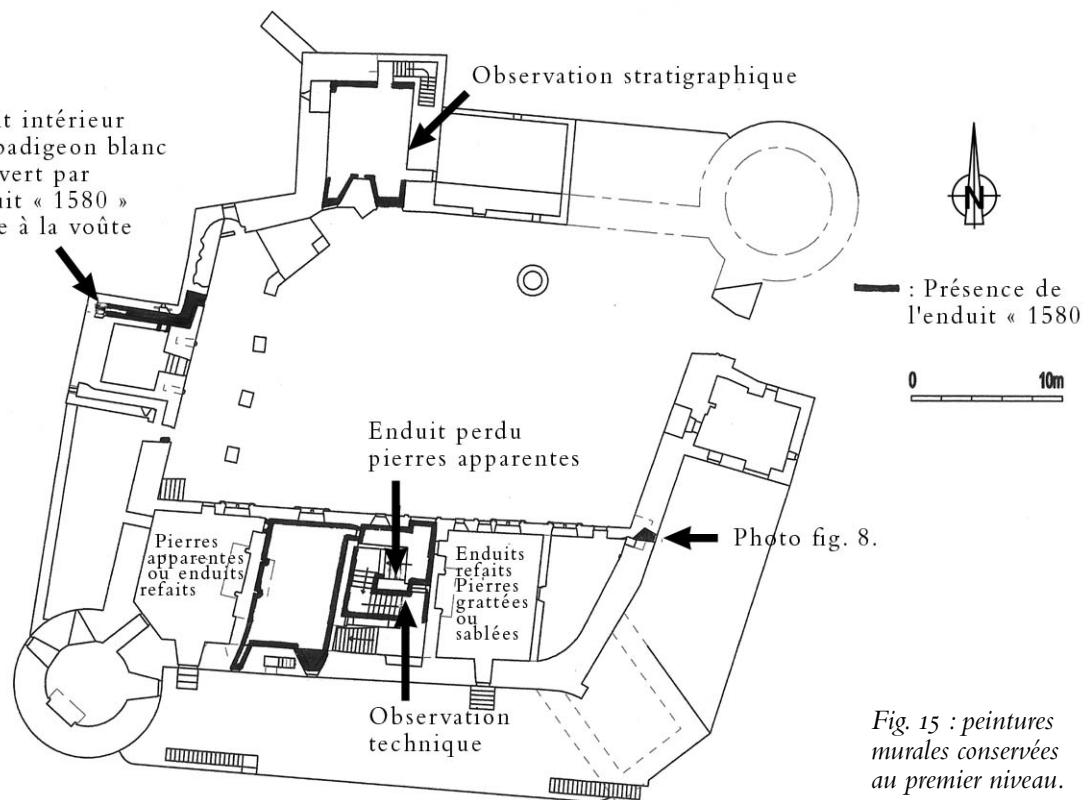
Fig. 15 : peintures murales conservées au premier niveau.

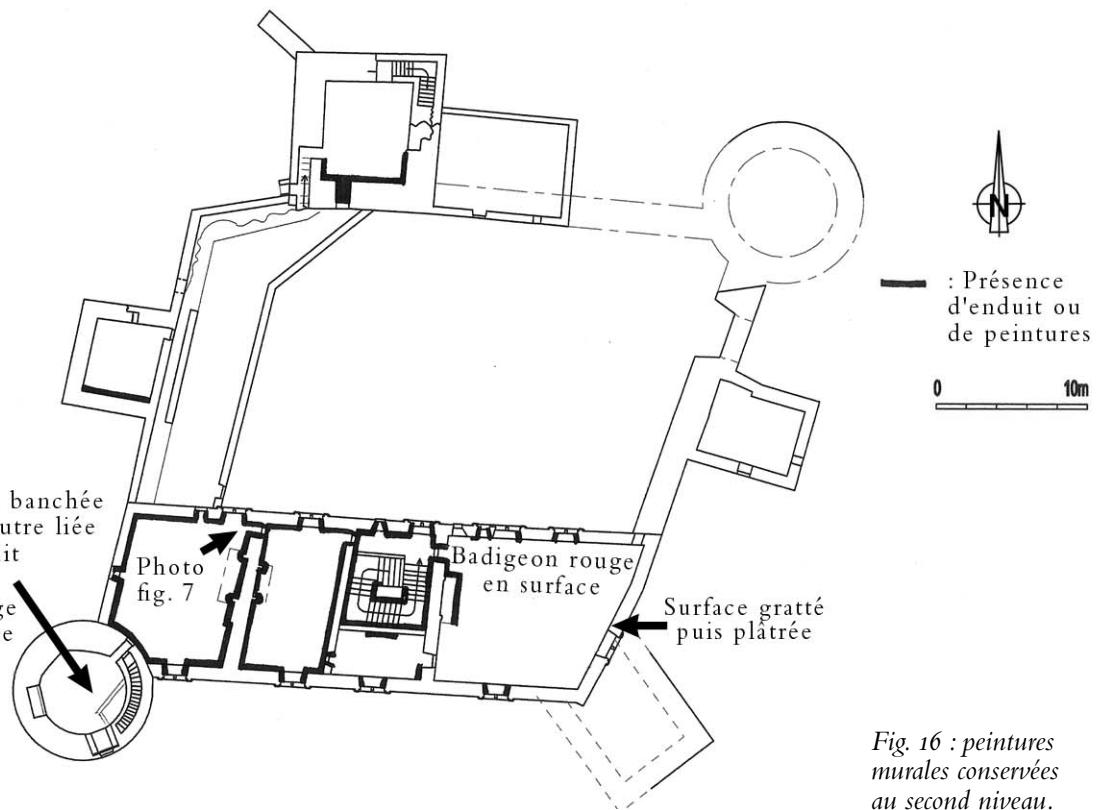
Fig. 16 : peintures murales conservées au second niveau.
