# "LA "GRANDE MAISON", UNE RÉSIDENCE SEIGNEURIALE DE LA FIN DU MOYEN ÂGE

## Jean Paul Bourguignon\*

Relevés architecturaux : Olivier JUFFARD

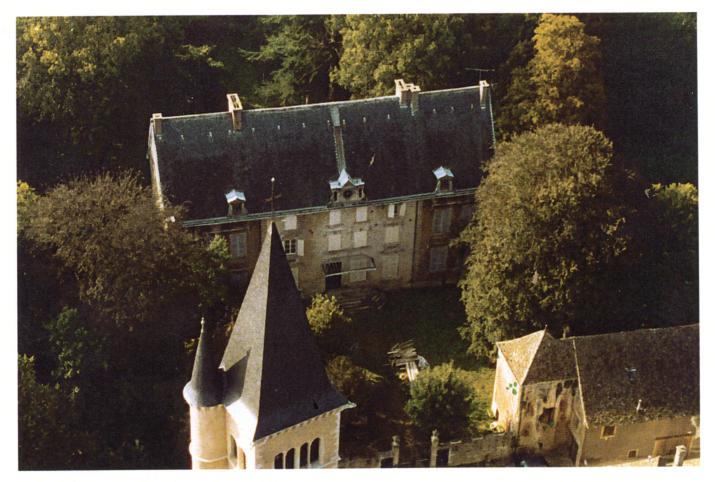
La Grande Maison, vue aérienne de la façade orientale - Cliché Centre EDEN

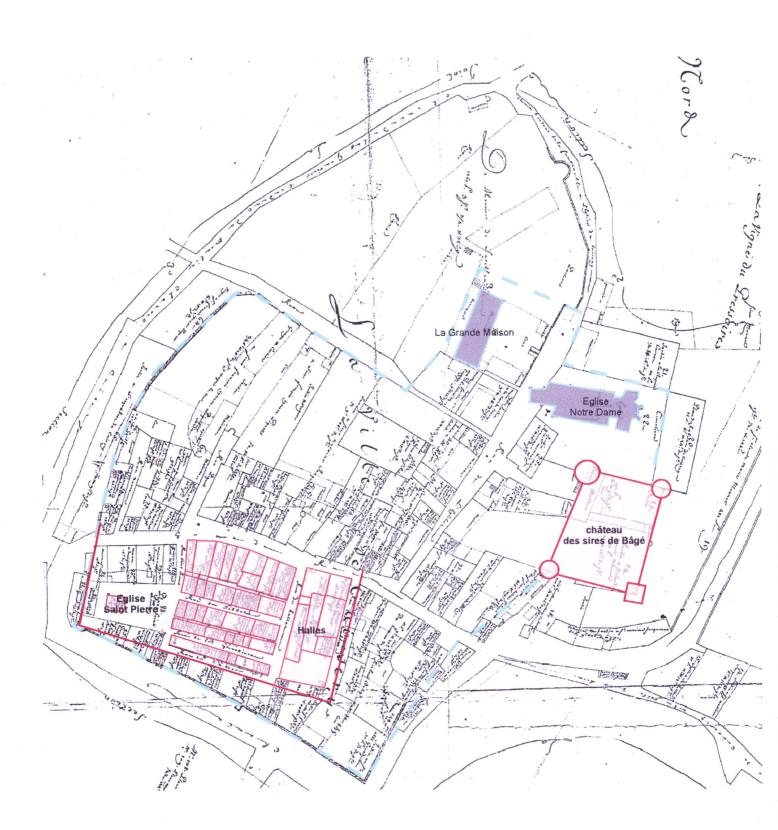
Planche 1b

Plan de CUISERY en 1787 Position des éléments médiévaux

La Grande Maison, vaste bâtiment de plan rectangulaire, est implantée au sein de la ville actuelle de Cuisery (planches 1a et 1b). L'édifice, orienté nord-sud, mesure environ 30 mètres de longueur pour 10 mètres de largeur. Il est placé à proximité immédiate des vestiges du château des sires de Bâgé (première mention en 1185) et de l'église Notre-Dame (dont les élévations actuelles datent du tout début du XVIème siècle).

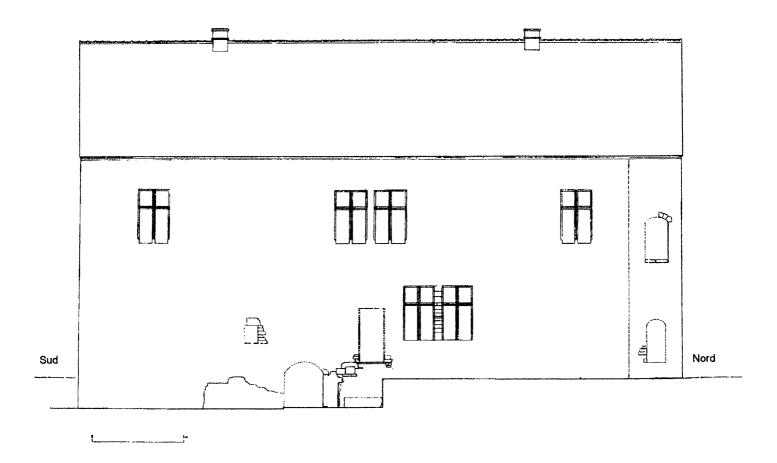
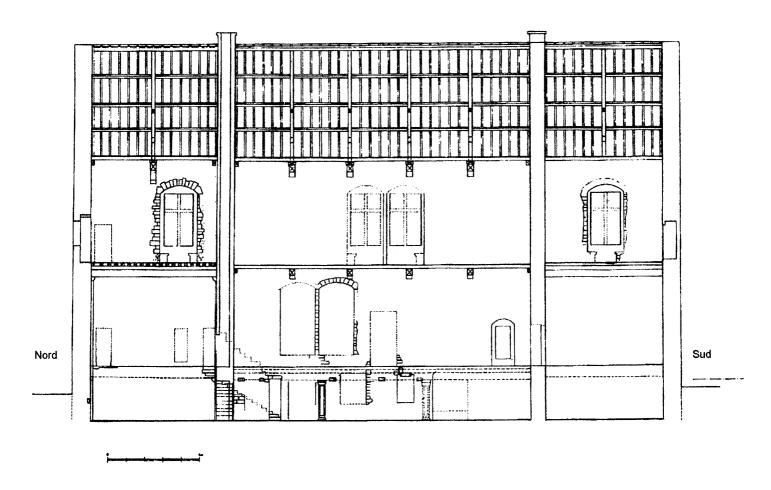
Planche 2 a

CUISERY - La Grande Maison : façade orientale, état XV°

CUISERY - La Grande Maison : face intérieure du mur gouttereau oriental (coupe A)

Dès avant le début des travaux de rénovation, le décapage de la partie centrale de la façade orientale a montré des restes d'ouvertures anciennes à croisées (planche 2). C'est ce deuxième état qui fera principalement l'objet de notre étude.

L'examen de la façade orientale (planche 2) révèle le schéma d'organisation des pièces du premier étage.

Il subsiste deux baies à croisée encore utilisées (les croisées ayant disparu), l'une éclairait la partie nord et l'autre la partie sud (seule cette dernière a conservé en partie ses banquettes). La partie centrale comportait deux baies jumelées à croisée, séparées par un trumeau central.

Deux fenêtres à croisée, jumelées par un trumeau central dont la base est fortement moulurée (planche 14), venaient s'appuyer sur une tablette en débord. (Les moulures de la base du meneau et de la tablette d'appui ont été bûchées sans doute au XIXème siècle pour les aligner avec la facade).

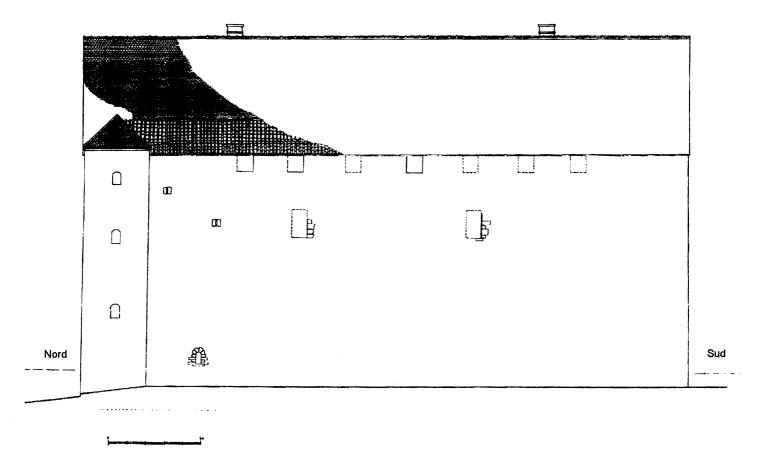
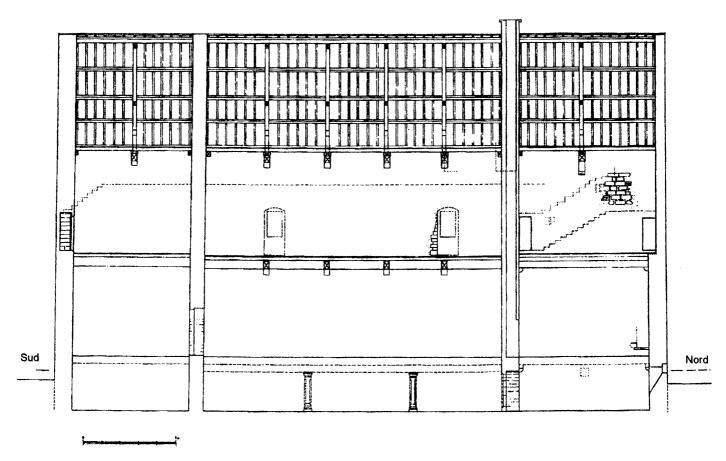
Dessins: Olivier Juffard Planche 2 b

CUISERY - La Grande Maison : façade orientale, état XV°

CUISERY - La Grande Maison : face intérieure du mur gouttereau occidental (coupe B)

La façade occidentale (planche 2) ne comporte aucune ouverture au rez-de-chaussée, si ce n'est un petit passage dans la partie nord, destiné, semble-t-il, à l'évacuation des déchets et des eaux usées de la cuisine.

Au premier étage deux fenêtres ont été localisées; il ne peut s'agir, vu la proximité de la galerie haute, que d'ouvertures de petite taille, à simple jour, apparemment du même gabarit que celle du pignon nord.

Le sommet du mur ouest comportait une galerie haute que l'on peut interpréter comme un chemin de ronde garni de créneaux (cet élément suffit à lui seul à justifier l'épaisseur de cette muraille). C'est le seul élément à vocation défensive du bâtiment (planche 5). Un tel dispositif a été reconnu dans des constructions de la même époque : le château de Meauce (Nièvre), daté du XV<sup>ème</sup> siècle, le château de Sullysur-Loire (Loiret).

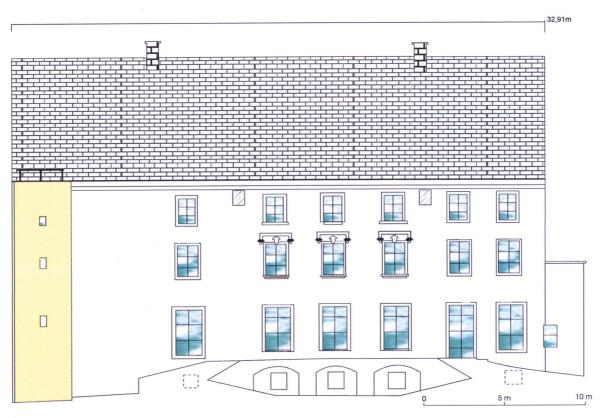
Planche 3

CUISERY - La Grande Maison (façade ouest)

CUISERY - La Grande Maison : état fin XIX°siècle

Vers la fin du XX<sup>ème</sup> siècle (aux environs de 1890<sup>2</sup>), l'édifice a été profondément modifié et de nombreuses ouvertures ont été percées sur les deux façades ainsi que sur le pignon nord. Certaines d'entre elles ont été ornées de moulures en applique (planche 3).

On ouvre de nouvelles fenêtres, souvent dans des conditions très risquées (sous la portée d'une poutre par exemple). Les grandes baies voient leur croisée supprimée (les demi-linteaux sont reliés par une agrafe métallique) tant au rez-dechaussée qu'au premier étage. On érige au centre du bâtiment un nouveau mur de refend destiné à partager le volume central en deux parties. L'escalier central est remplacé par un escalier en bois, récemment déposé. On surélève le plafond de la cave, le niveau du rez-de-chaussée est remonté de quelque 46 cm. Le sous-sol change de fonction et devient entresol; le plafond étant plus haut, on v installe les cuisines dans la partie sud du volume central. Au rez-de-chaussée, on rehausse alors en conséquence les ouvertures des portes intérieures, des cheminées. Dans la partie nord, après avoir condamné l'escalier qui descendait à la cave, on recouvre les murs de boiseries. Sur les deux facades du bâtiment, on perce alors des ouvertures en relation avec le nouveau niveau (planche 3).

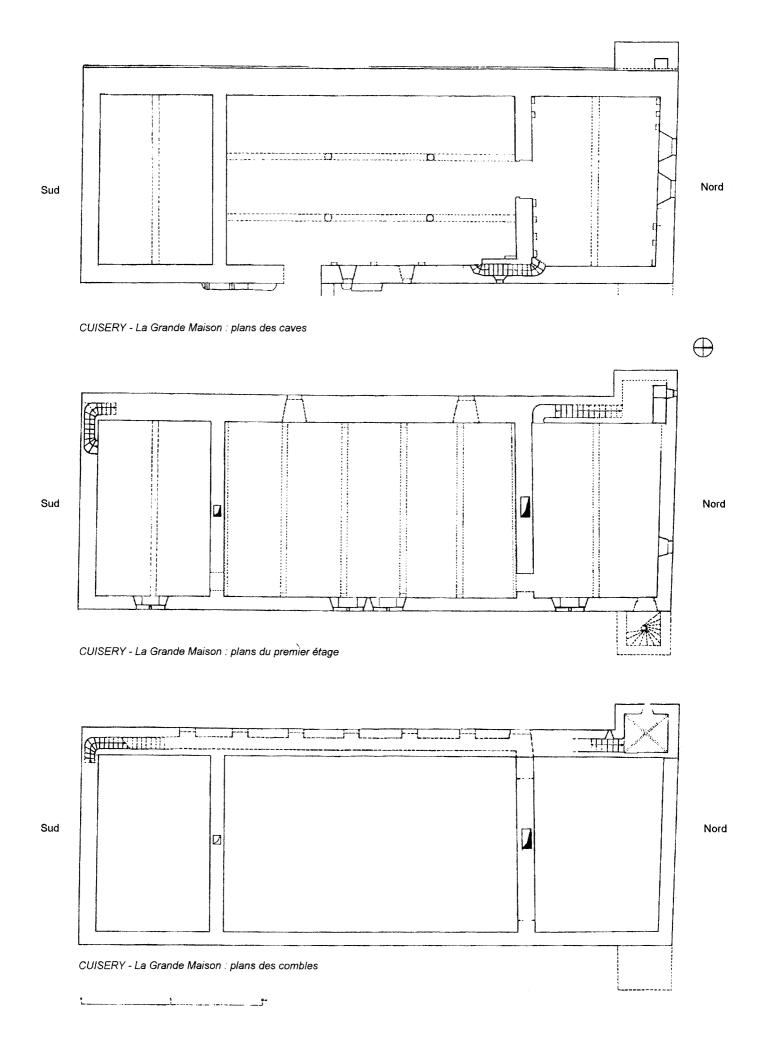
CUISERY - La Grande Maison : plans des différents niveaux

L'édifice est organisé à cette époque en trois niveaux (planches 4a et 4b): un sous-sol, le rez-de-chaussée et un premier étage. Chaque niveau horizontal est divisé en trois volumes par deux murs de refend : une partie centrale de quelques 150 m² et deux pièces, l'une au nord, l'autre au sud, sensiblement occupant une même superficie (environ 60 m² pour la partie sud et 65 m² pour la partie nord). On notera l'épaisseur considérable du mur de la façade occidentale (1,45 m) par rapport aux autres (0,85 à 0,90 m) et la présence d'une tour barlongue, en saillie à l'angle nord-ouest.

Le premier étage (planche 4a)

## La cave (planche 4a):

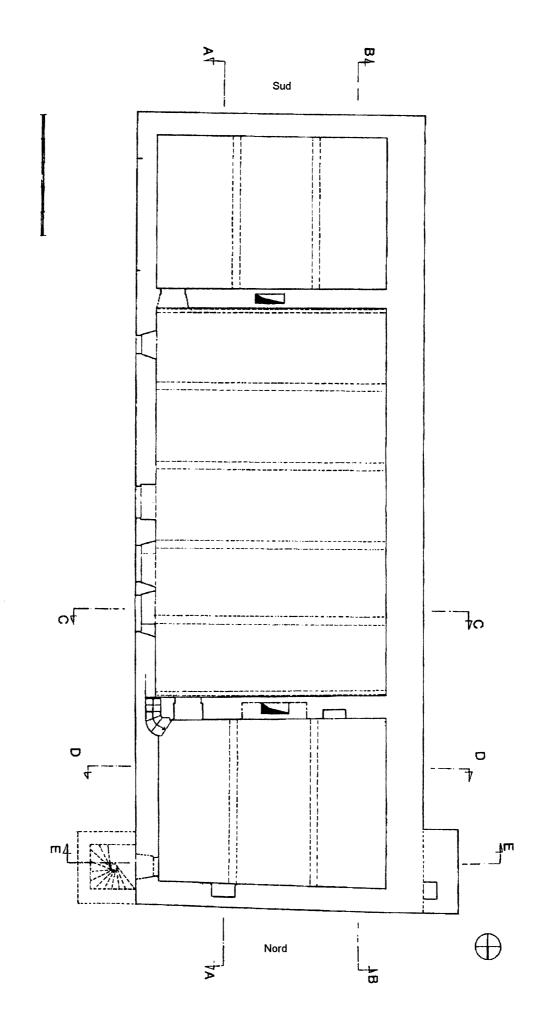
Dessins: Olivier Juffard Planche 4b

CUISERY - La Grande Maison : plan du rez-de-chaussée

Au rez-de-chaussée (planche 4), les communications horizontales entre les différents volumes s'opéraient par des portes pratiquées dans les murs de refend le long de la façade orientale, d'une largeur de passage d'environ 0,90 m. La porte située au nord laisse, quant à elle, un passage de 1,20 m.

## Le rez-de-chaussée (planche 4b)

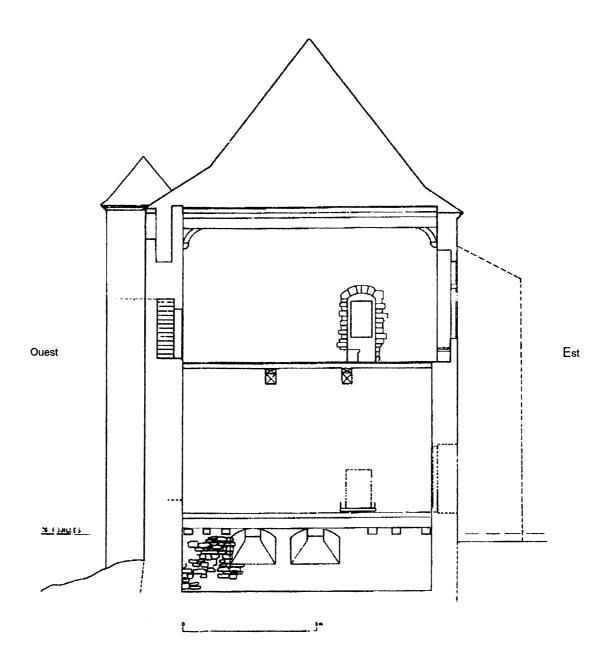
Planche 5b

CUISERY - La Grande Maison : pignon nord, vue de l'intérieur (coupe E)

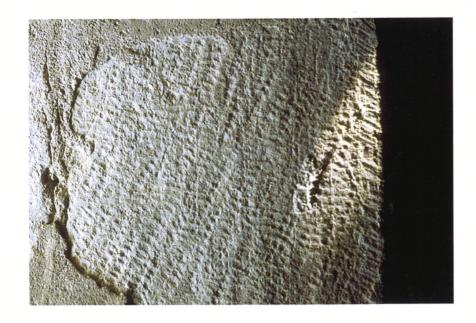
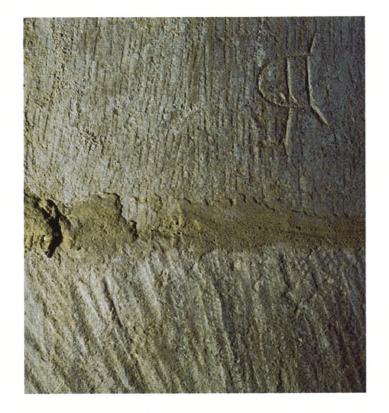
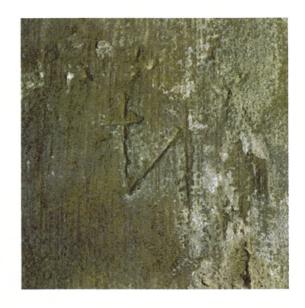
Planche 6

traces d'outils de tailleur de pierre (bretture)

marques de tailleur de pierre

La taille des pierres a été terminée à la bretture dont on retrouve les traces très caractéristiques. Sur les piédroits des ouvertures ont été relevées de nombreuses marques de tailleurs de pierre. Elles sont aussi particulièrement homogènes puisque seulement quatre motifs ont été relevés (planche 6).

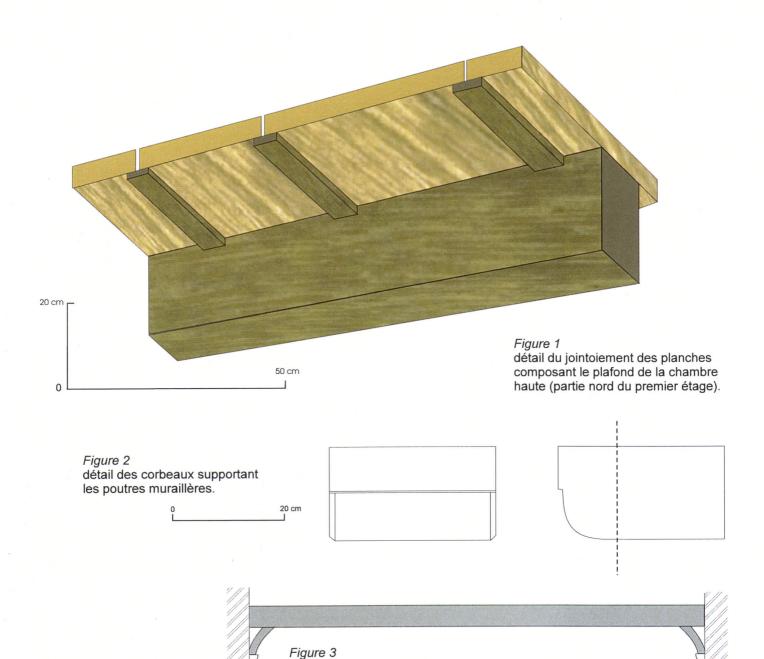
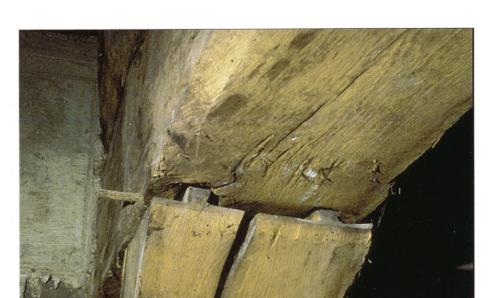
Planche 8

poutre supportant le plafond de la chambre haute (partie nord du premier étage).

Figure 4
poutre supportant le plafond de la chambre haute : détail de la liaison aisselier-poutre réalisée avec un double assemblage.

CUISERY - La Grande Maison détails du plafond de la chambre haute.

Le plafond, encore en place, est soutenu par une poutre centrale orientée dans l'axe ouest-est, et par des poutres muraillères reposant sur des corbeaux en pierre, de forme relativement simple. La poutre maîtresse, rehaussée par une pièce de bois de 20 cm de hauteur est renforcée par deux aisseliers. La liaison aisselierpoutre est composée d'un double assemblage tenon-mortaise. Elle est uniquement décorée de deux chanfreins droits en partie inférieure. Les solives portent encore les marques des couvrejoints des planches, des réserves ayant été engravées pour ceux-ci. Ce dispositif, que l'on retrouve également au château de Chateauneuf-en-Auxois (Côte-d'Or) dans le grand Logis, construit vers la fin du XVème siècle (après 1481), ainsi que dans une partie du château de Castenau-Bretenoux (Lot) prouve que le solivage est encore en place, seules les planches ont été changées (planche 8). Ces entailles implantées avec des espacements irréguliers étaient creusées à la demande suivant la largeur des planches utilisées. Les interstices entre les solives étaient fermés par des planchettes insérées dans des entailles pratiquées obliquement près de leurs extrémités. Aucune trace de peinture n'a pu être décelée sur ces bois.

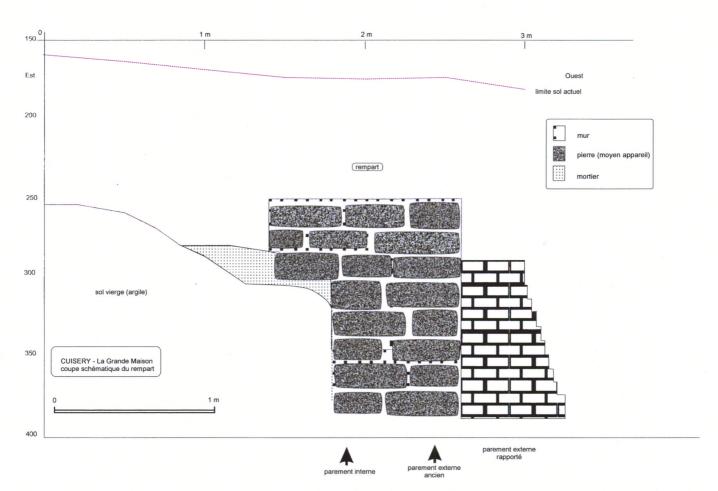
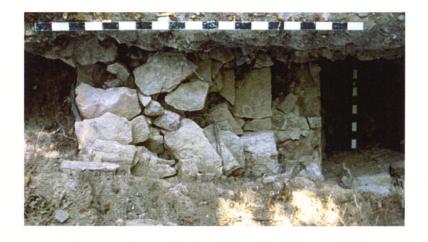
Planche 12

sondage1 : au premier plan, le rempart renforcé d'un parement externe rapporté. au second plan le parement ancien du rempart

sondage 1 : vue de dessus à gauche le rempart primitif renforcé postérieurement d'un parement à fruit important à l'Ouest.

CUISERY - La Grande Maison Le rempart Ouest

A proximité immédiate de la façade ouest, des sondages ont permis de localiser un mur de forte épaisseur (1,20 m), conservé sur une élévation de plus de 1 mètre. Sa base réduite à 0,85 m est appuyée, côté intra-muros, sur la butte d'argile, ce qui devait considérablement en affaiblir l'assise (planche 12 ). Pour cette raison, il ne devait certainement pas présenter une élévation très importante, en tout cas difficilement supérieure à 5 mètres. Ce mur, parfaitement vertical, est composé

de gros blocs équarris de pierre rose, originaires des carrières de Préty, comme pour le château des sires de Bâgé tout proche. Il a été plus tard, par endroits, renforcé d'un parement externe en petit appareil composé de moellons rectangulaires très réguliers, présentant un fruit important.

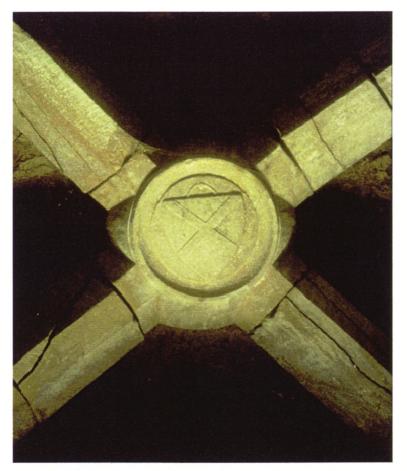
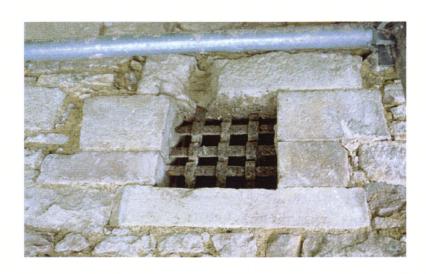
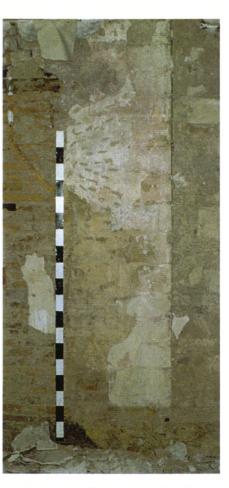
Planche 13

la clef de voûte armoriée

culot portant les arêtes de la voûte

CUISERY - La Grande Maison détails de la chapelle

Fenêtre Nord de la chapelle et sa grille

Restes d'enduits peints de l'aula

La pièce nord peut être formellement identifiée comme la chambre : elle est équipée d'une cheminée, de latrines et communique avec une salle exiguë logée dans la tour ayant pu avoir la fonction de chapelle ou de cabinet. Cette dernière est couverte par une croisée de voûte en plein cintre dont la clef porte des armoiries : le blason inséré dans un cercle représente un sautoir ou croix de Saint-André. Aucune trace de peinture ne subsistant, elles n'ont pu encore être formellement identifiées, il s'agit peut-être de celles de la famille de Thurey, de gueules à sautoir d'or (planche 13).

Les murs ont conservé dans certaines partie leur enduit et des fragments de décor peint imitant la pierre à la périphérie des ouvertures (planche 13).

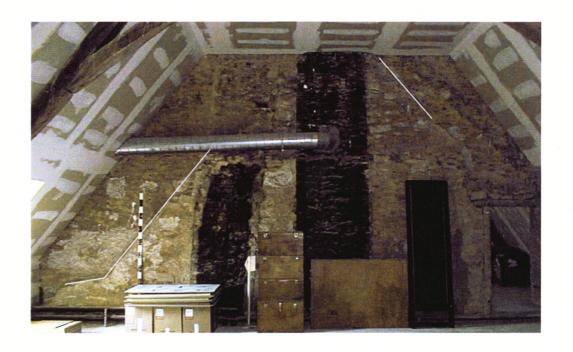
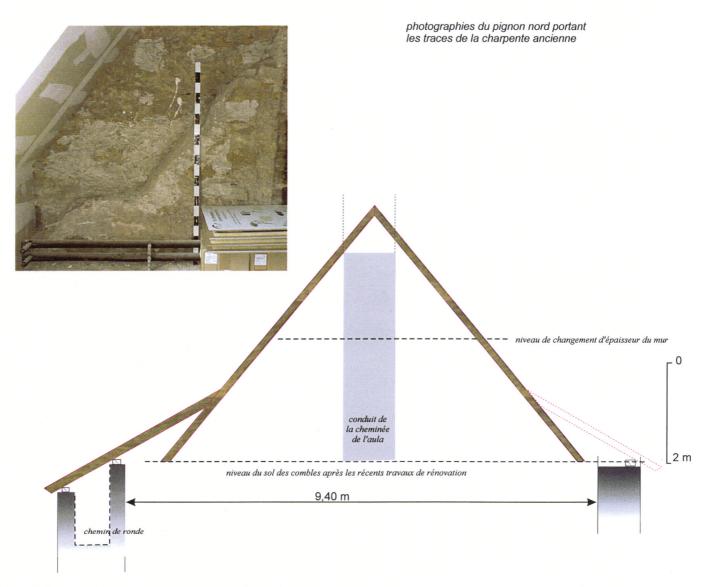
Planche 15

CUISERY : La Grande Maison : Essai de restitution de l'organisation de la toiture du XV° siècle

Profondément remaniée au XIX en siècle, la charpente ne fournit plus aucune donnée concernant l'état du XV en siècle; seules, les traces de solin laissées sur la partie supérieure des murs de refend et du pignon nord nous permettent d'en esquisser quelques traits principaux.

Le bâtiment était en grande partie abrité par un toit à deux pans légèrement moins pentu que le toit actuel, orienté nord-sud et couvert de tuiles plates vernissées (au moins pour le pan occidental) dont des fragments de couleur verte, brun foncé et miel ont été retrouvés dans les sondages au pied de l'édifice. Il semble que la partie principale de la couverture avait la particularité de ne pas abriter les murs gouttereaux. La charpente devait donc s'appuyer sur un système reposant sur

les poutres de l'aula. Le mur ouest abritant le chemin de ronde semble avoir été protégé, selon les traces visibles sur le mur de refend nord (planche 15), par une extension du pan occidental après une forte rupture de pente. Cette troisième partie, vu sa faible inclinaison, était probablement couverte de tuiles creuses appelées localement "tiges de botte". L'emploi de ces deux types de couverture n'a rien de surprenant pour la région, l'habitat actuel dans la ville de Cuisery en présente encore de nombreux exemples. Il est tout à fait possible qu'un avant-toit similaire ait également existé sur la façade orientale. La cassure entre les deux pentes est importante et ne s'opère pas au niveau d'un mur. Un tel système révèle une organisation particulière de la charpente : il n'était pas envisageable, en effet, d'appuyer les coyaux de la partie inférieure sur une sablière, mais peut-être cette articulation s'effectuait-elle au niveau d'une panne. Le manque d'autres éléments ne nous permet pas de proposer avec certitude une restitution technique plus précise.

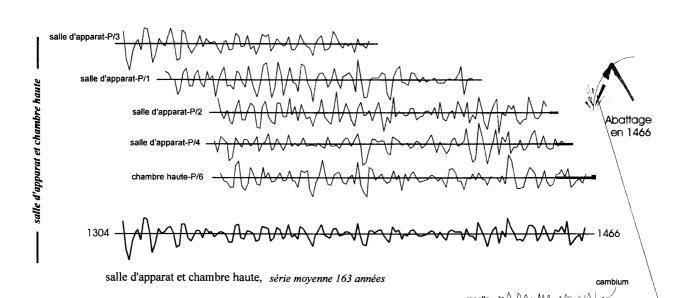
document 2

Synchronisation des composantes des séries moyennes
Genre végétal : chêne (Quercus sp). - période couverte (1303-1488)
Représentation graphique en indices E(xcept) de Besançon
(Lambert et Lavier, 1992) d'après DendronDB (Meignier, 1998)
C. LOCATELLI -Laboratoire de Chrono-Ecologie, Besançon - Mars 2000

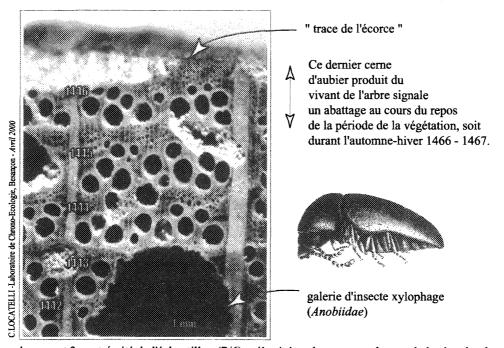
document 3 : extrémité de l'échantillon (P/6) prélevé dans la poutre maîtresse de la chambre haute présentant un ultime cerne d'aubier "sous écorce" élaboré en 1466.

abattus au cours de l'automne-hiver 1466-1467
