Château de Lourdon (Commune de Lournand) Rapport d'étude scientifique 2018

Prospection de surface

III- Surveillance archéologique des restaurations

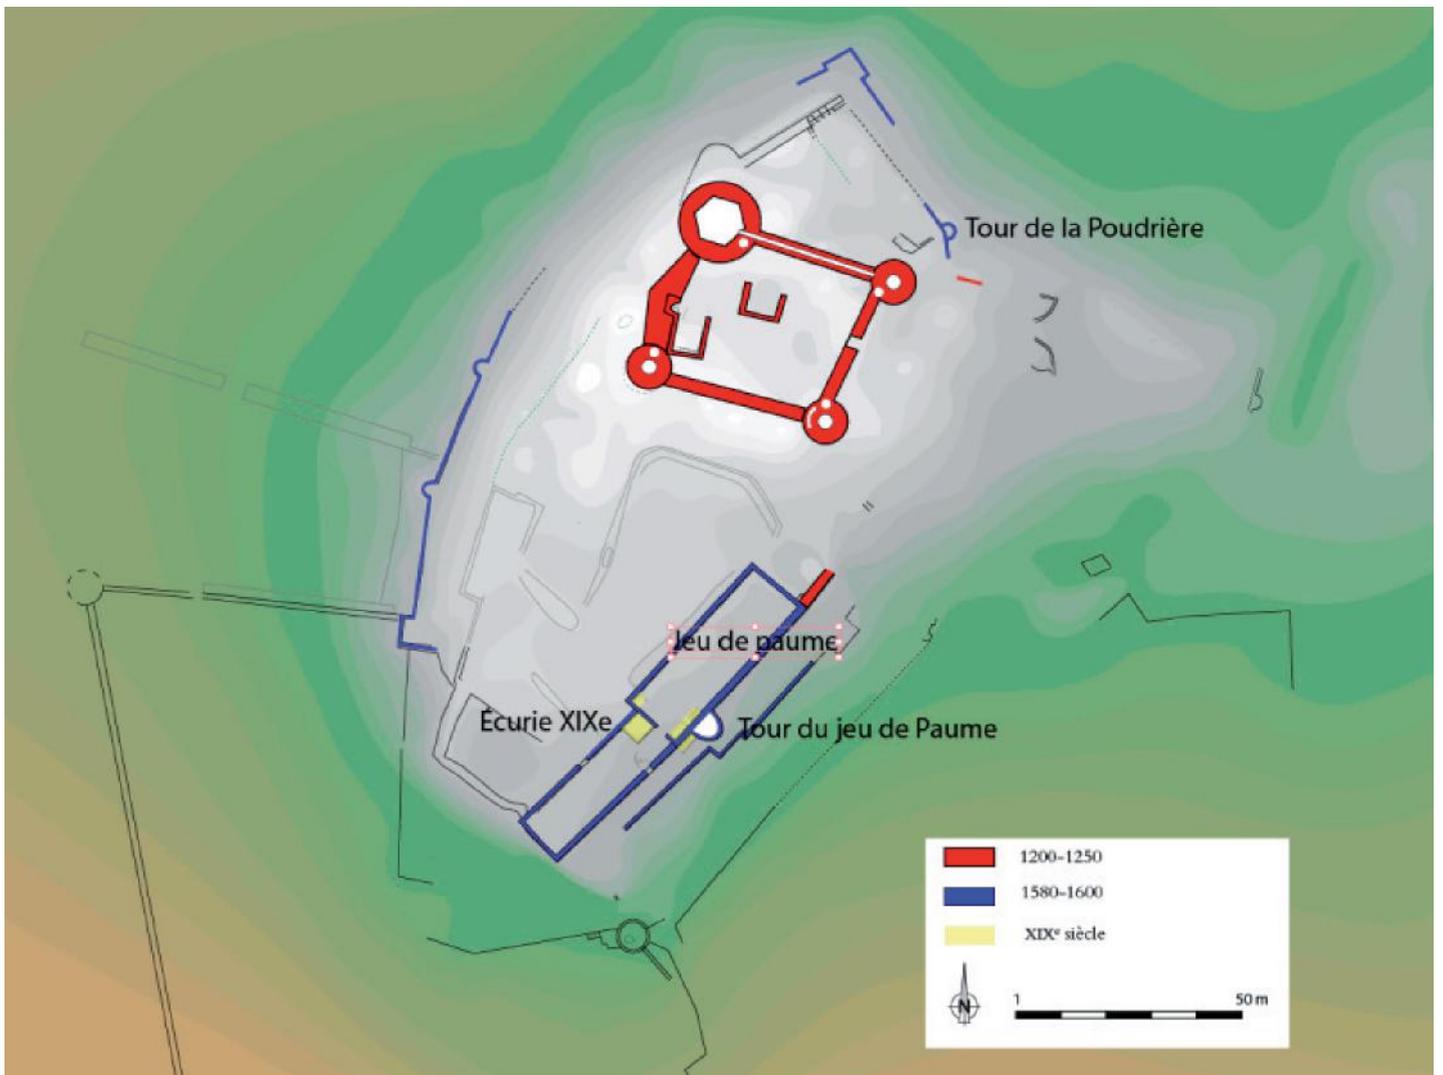
Fig. 1 : Lourdon. Relevé général de la butte en courbes de niveau, et situation des secteurs de restauration.

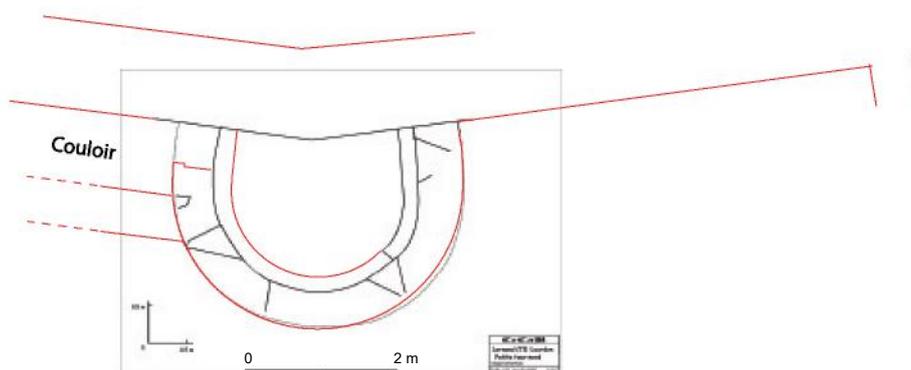
*Fig. 2 : Plan au sol de la « tour de la poudrière »
 En noir : relevés des vestiges apparents en 2012 (relevés et dessins G. Charleux).
 En rouge : structures révélées lors des restaurations de 2017-2018.*

Le dégagement de la tourelle a révélé, sans surprise, la forme arrondie du parement extérieur. La surprise, en revanche, a été de trouver une porte d'accès aménagée au sud (à gauche), contre la courtine. Elle est large de 52 cm, et le montant extérieur (en face de la courtine) est muni d'une feuillure, alors qu'aucun élément n'est aménagé contre la courtine (il y avait vraisemblablement un montant de bois).

Cette porte donne dans ce qui semble être un petit couloir (large de 0,95 m), qui a été dégagé sur une longueur de 0,90 m (fig. 7). Ce couloir est contemporain de la tourelle, puisqu'une pierre d'angle taillée servant de montant à une canonnière forme retour sur le mur du couloir.

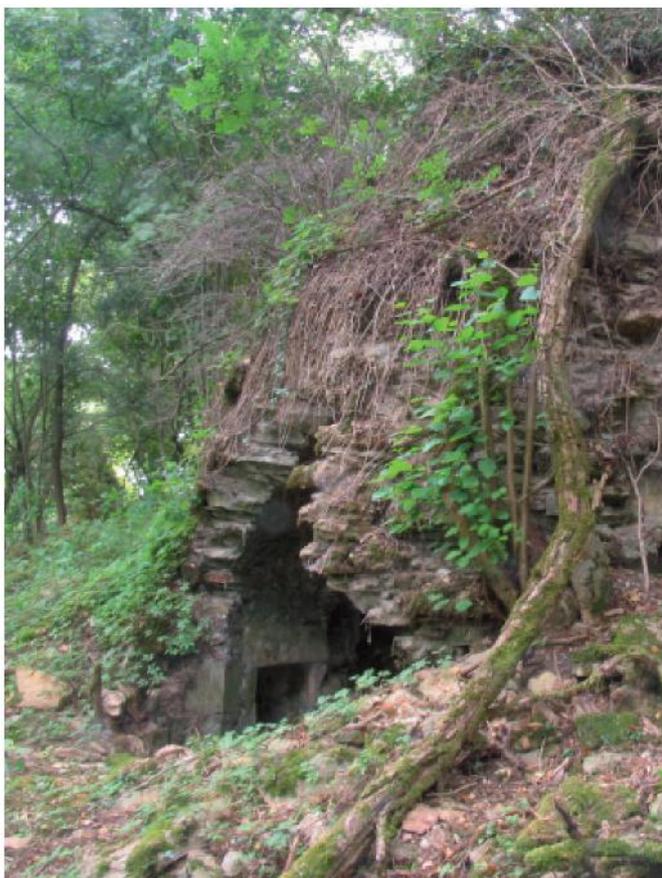
Fig. 3 : état avant travaux (août 2012).

Le premier travail a consisté à restaurer l'angle du mur sur lequel s'appuie la tourelle, dont tout le parement était parti (fig. 3). Ce trou, dans un angle protégé par la tour, a peut-être été creusé pour récupérer des pierres d'angle, ou bien lors de la démolition de la tourelle (utilisation de poudre). La restauration a commencé par cet angle pour pouvoir profiter de la facilité de l'accès de la brèche.

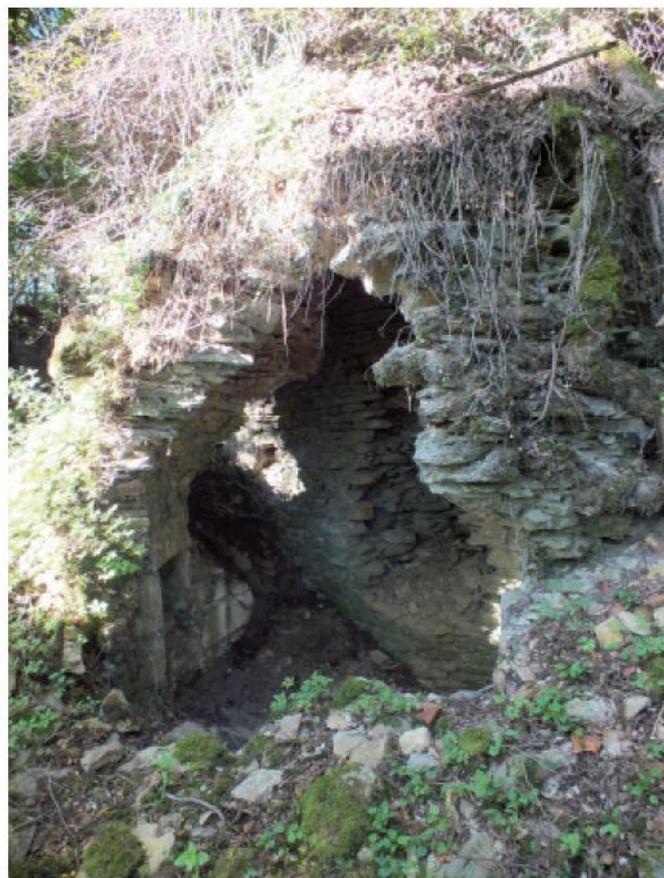
Fig. 4 : état avant travaux (août 2012). On aperçoit au fond de la tour la brèche qui affecte l'angle du mur de courtine.

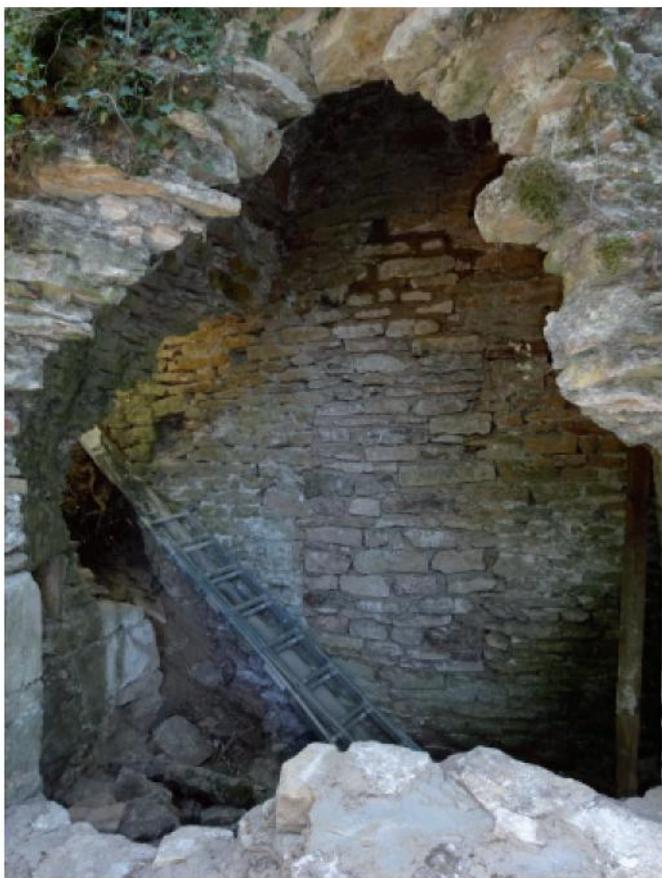
Fig. 5 : premiers travaux : restauration de l'angle du mur de courtine, à l'intérieur de la tourelle (août 2017)

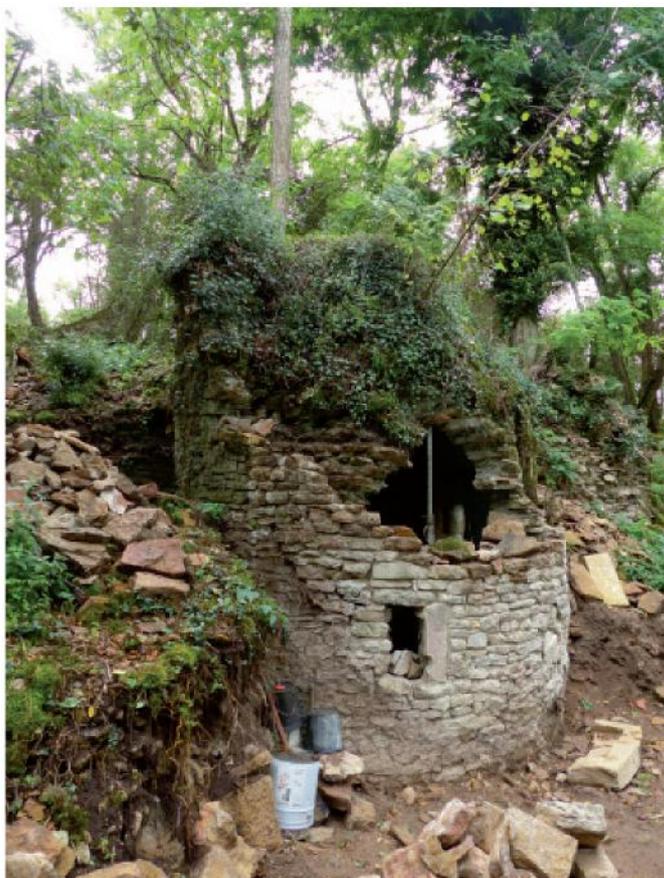
Fig. 6 : tourelle en cours de travaux (septembre 2017)

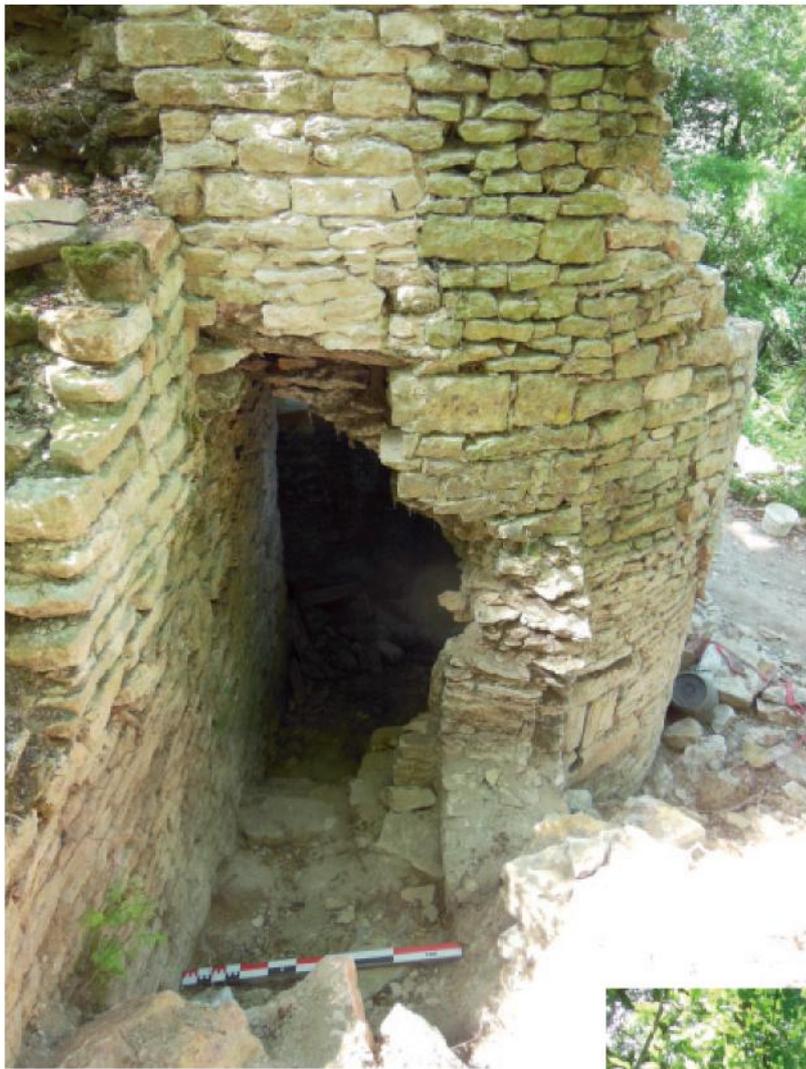
Fig. 7 : porte nord et couloir d'accès, découverts à l'occasion des restaurations.

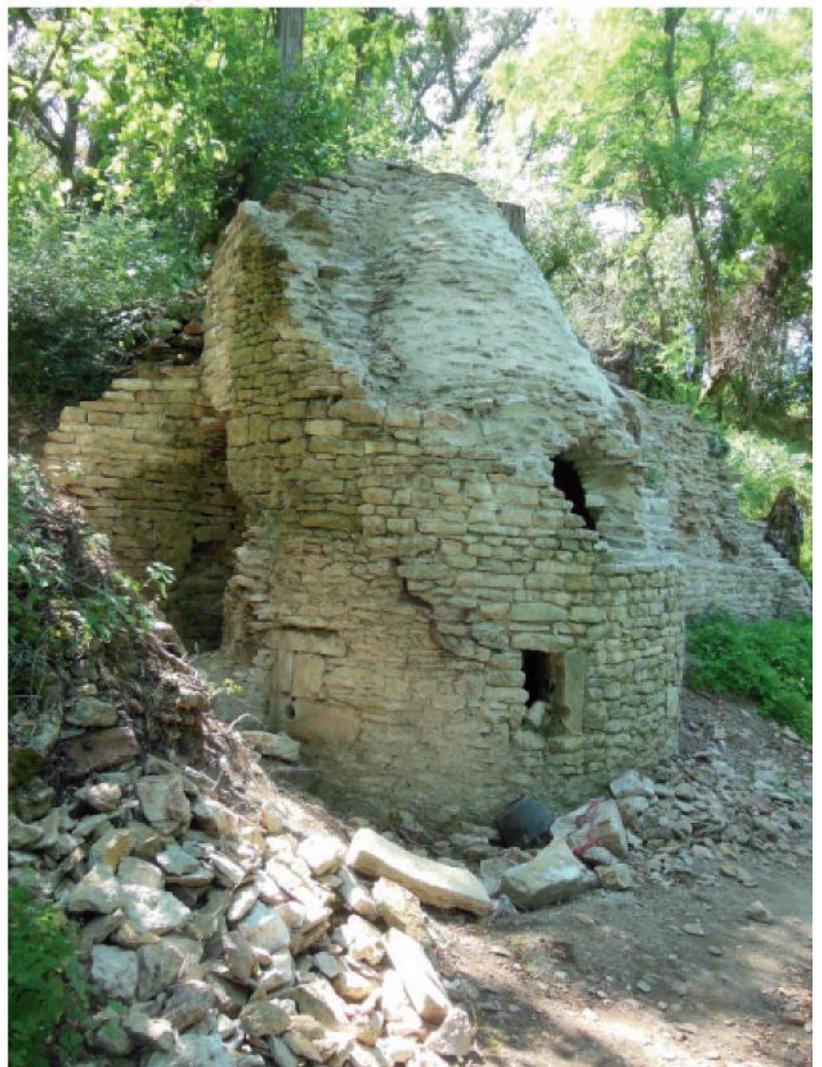
Fig. 8 : tourelle restaurée, vue de l'est. La canonnière de gauche est en place ; celle de droite a été partiellement remontée avec une pierre trouvée dans les déblais de démolition.

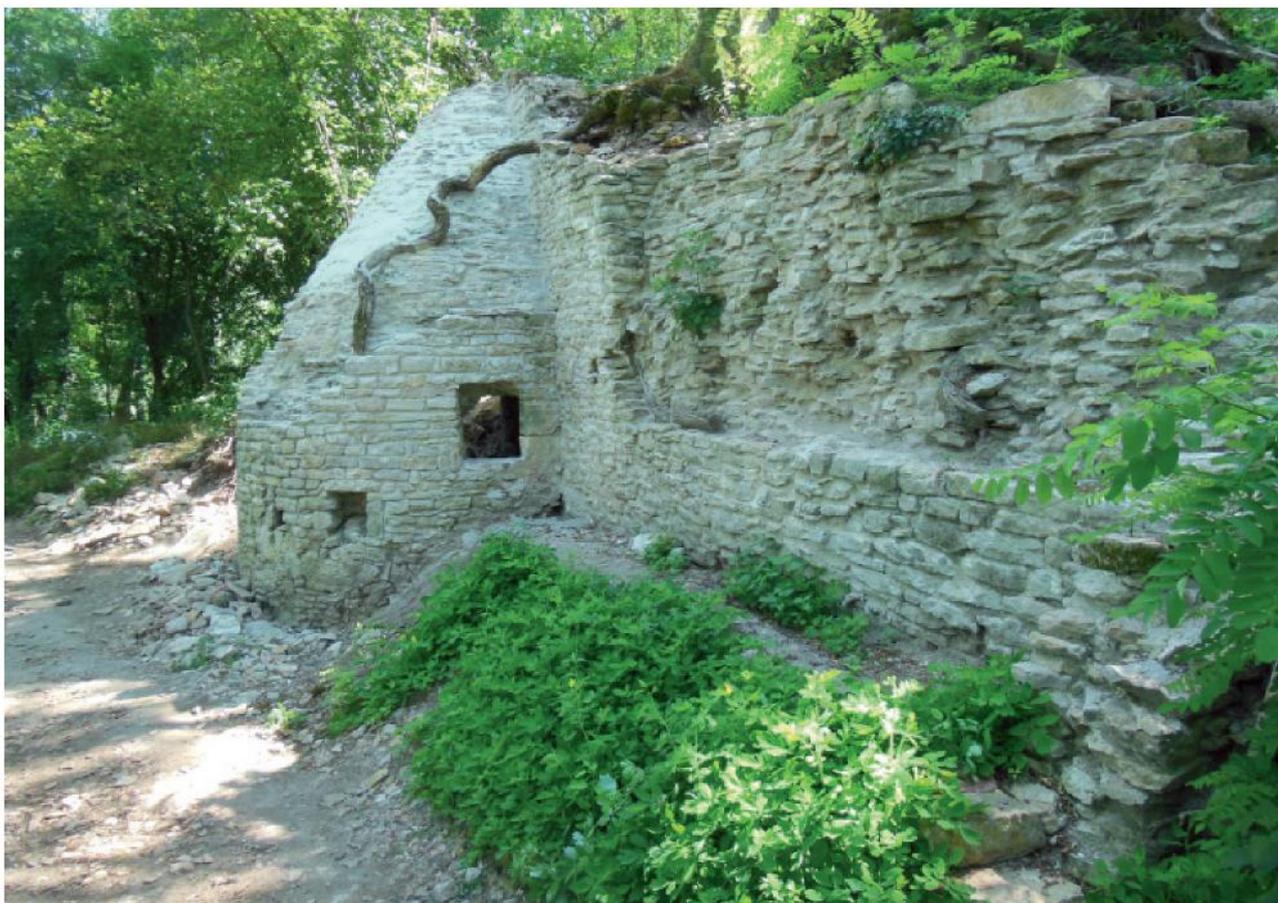
Fig. 9 : tourelle restaurée, vue du nord. La « fenêtre » rectangulaire est composée d'une demie-canonnière (à droite) et d'un montant d'attente (à gauche).

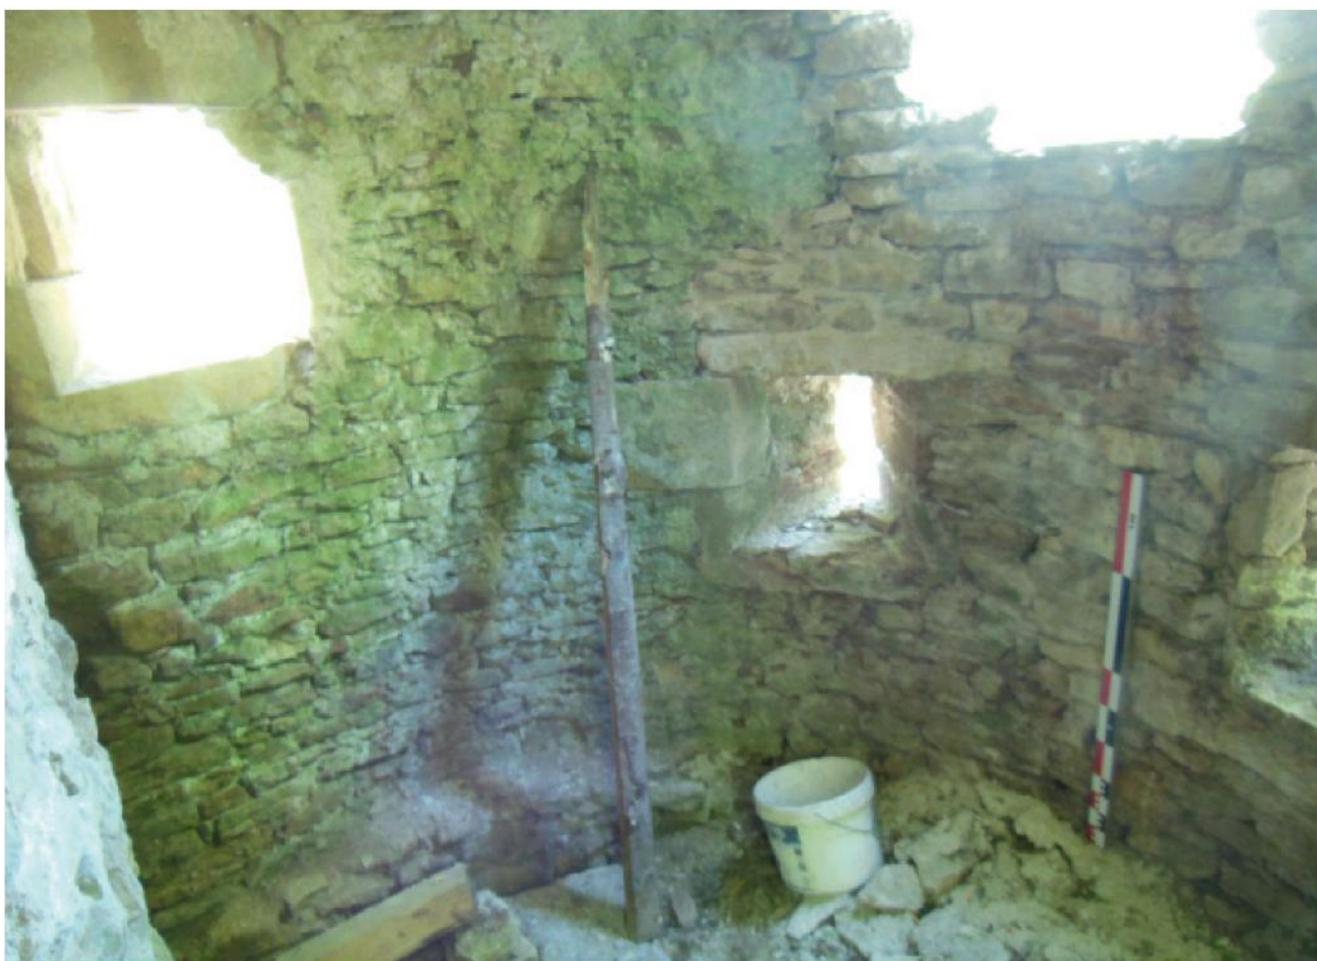
Fig. 10 : intérieur de la tourelle après restauration. La base et le montant gauche des canonnières du centre et de gauche sont en place. On remarque la position de la canonnière de gauche, plus haute que les trois autres

À l'intérieur de la tourelle, le sol végétal a été légèrement décaissé, sans néanmoins atteindre le niveau du sol théorique archéologique. La canonnière sud, dont les joues sont dissymétriques, est placée de sorte qu'elle flanque le mur extérieur du couloir d'accès. La canonnière nord, qui flanque directement la muraille, n'est pas construite au même niveau que les trois autres, mais environ 0,80 m plus haut (fig. 9 et 10) ; cette irrégularité était sans doute due à un obstacle extérieur ; voire à la simple déclivité du terrain.

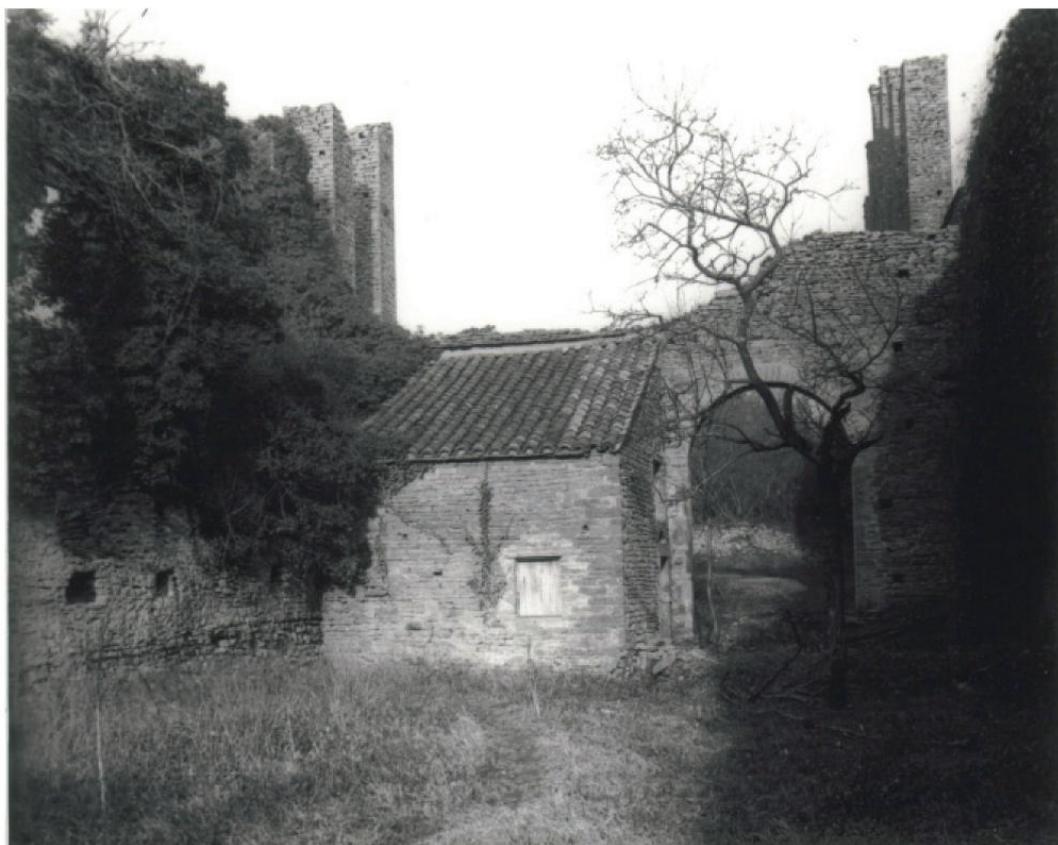
Fig. 11 : petite écurie, état vers 1940.

Il s'agit d'un petit bâtiment carré (5 x 5 m), qui a été construit en appentis dans l'angle nord-est de la grande écurie. La facture de ses baies, notamment l'emploi de la boucharde, ne laisse pas de doute sur sa datation tardive. Ce petit bâtiment était encore en service jusqu'en 1940 environ (fig. 11). En 2012, les poutres de la toiture effondrée étaient encore dans le bâtiment ; en revanche, les montants de la porte et de la baie au-dessus avaient été récupérés, provoquant une large brèche dans l'angle nord-est (fig. 12 et 13).

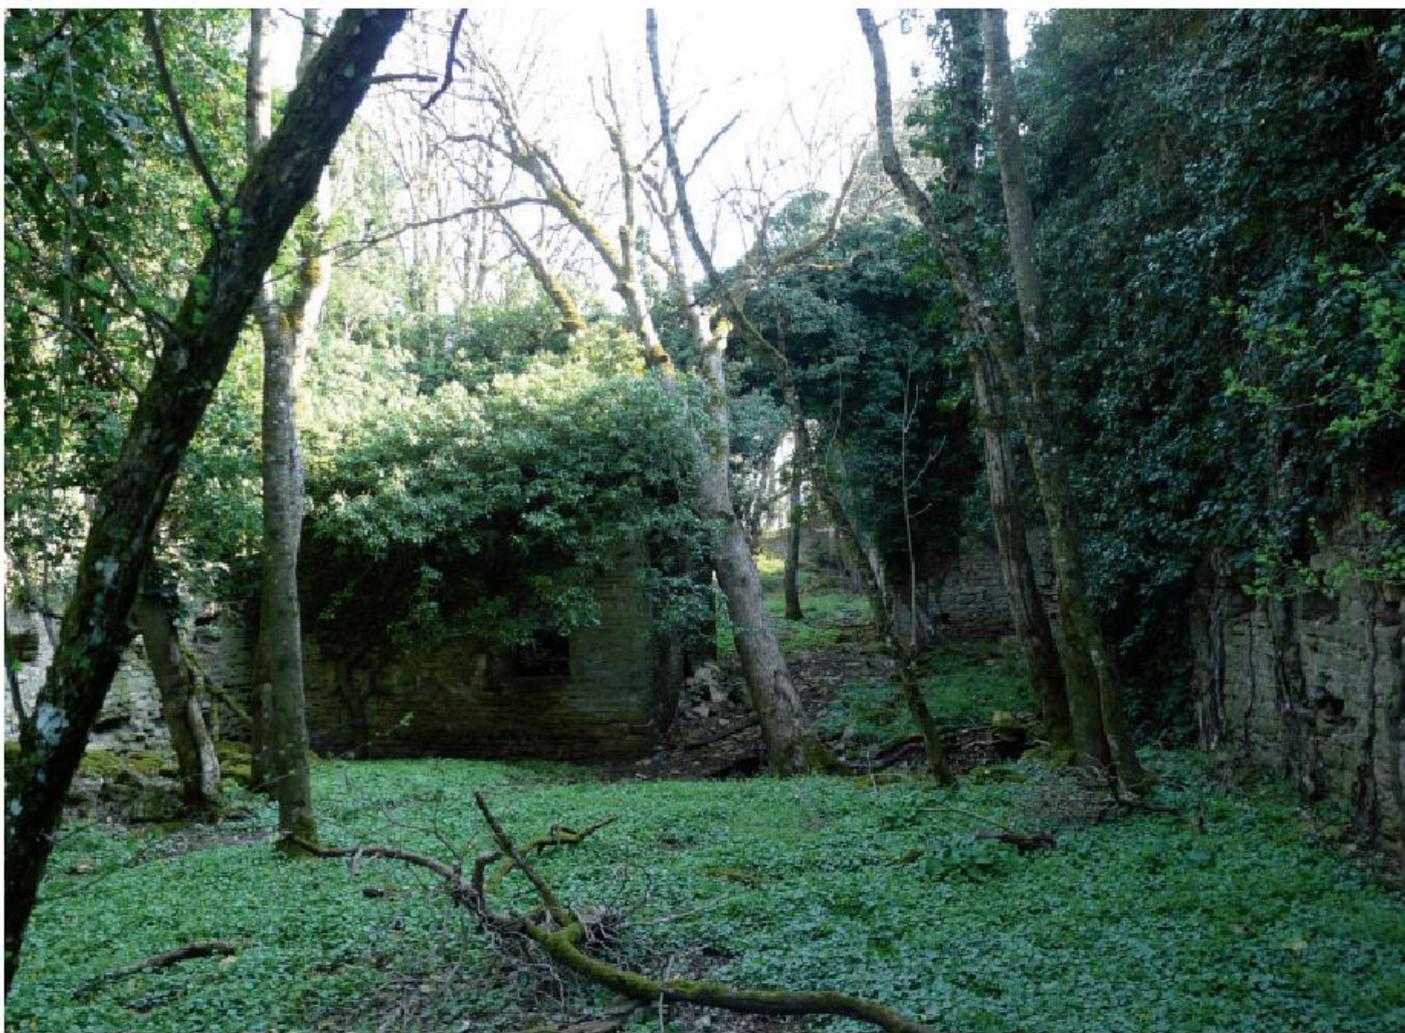
Fig. 12 : petite écurie, état en 2012.

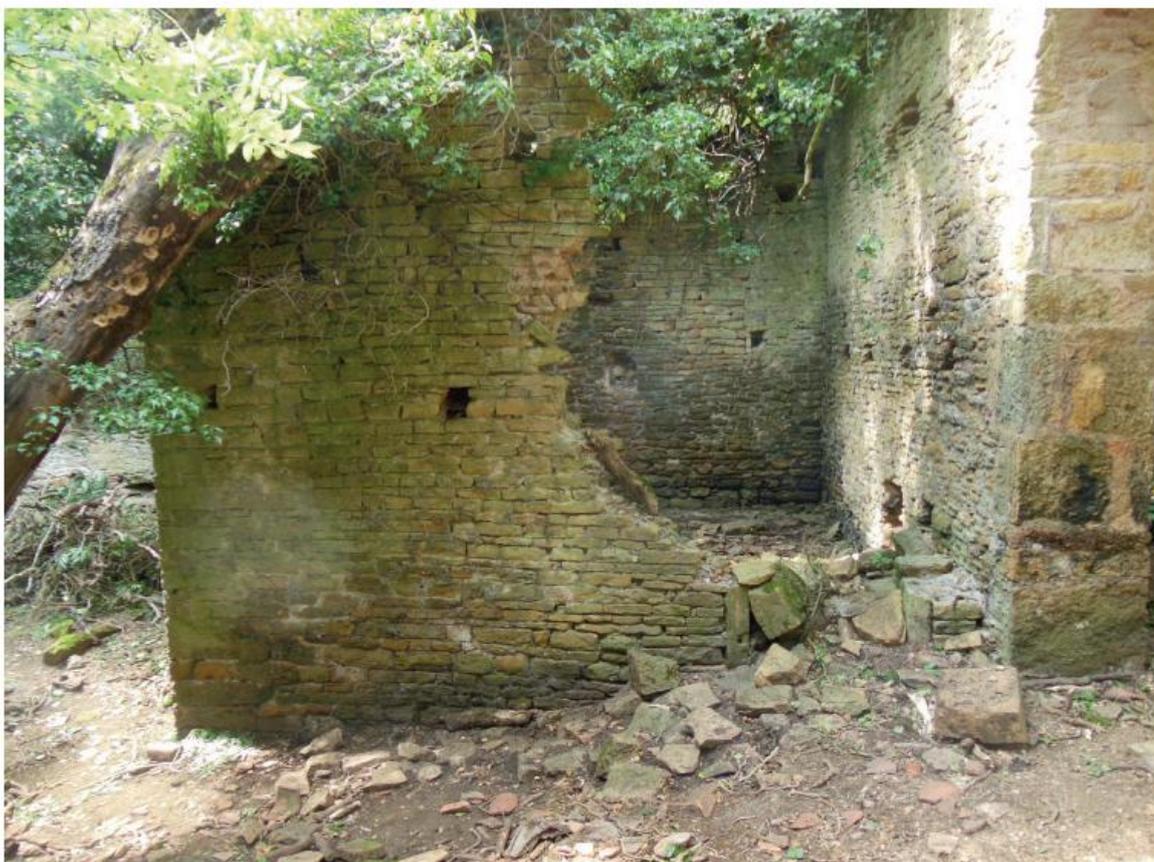
Fig. 13 : petite écurie, brèche de la porte juillet 2013.

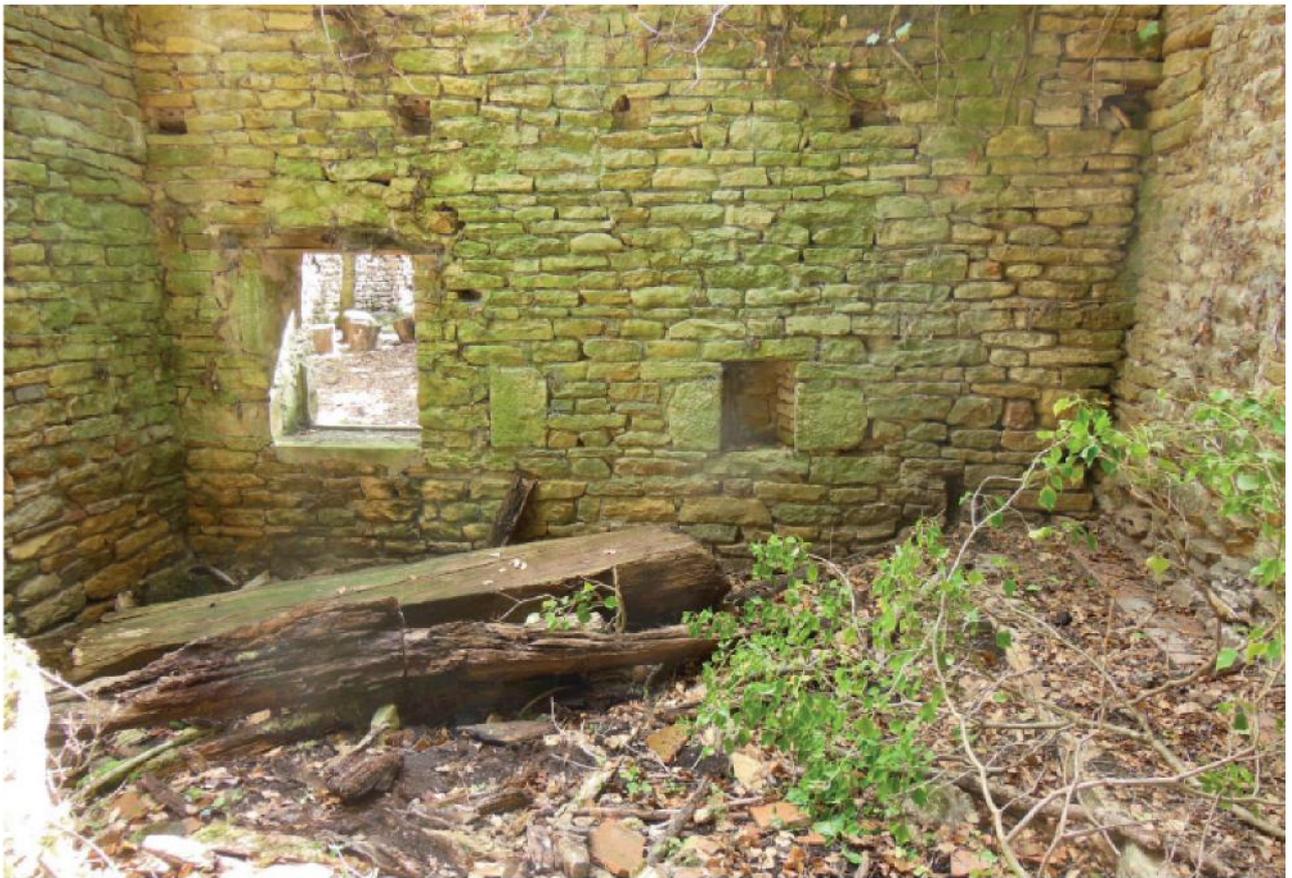
Fig. 14 : petite écurie, intérieur, juillet 2013 (on voit à droite les tommettes qui recouvrent le fond des mangeoires.

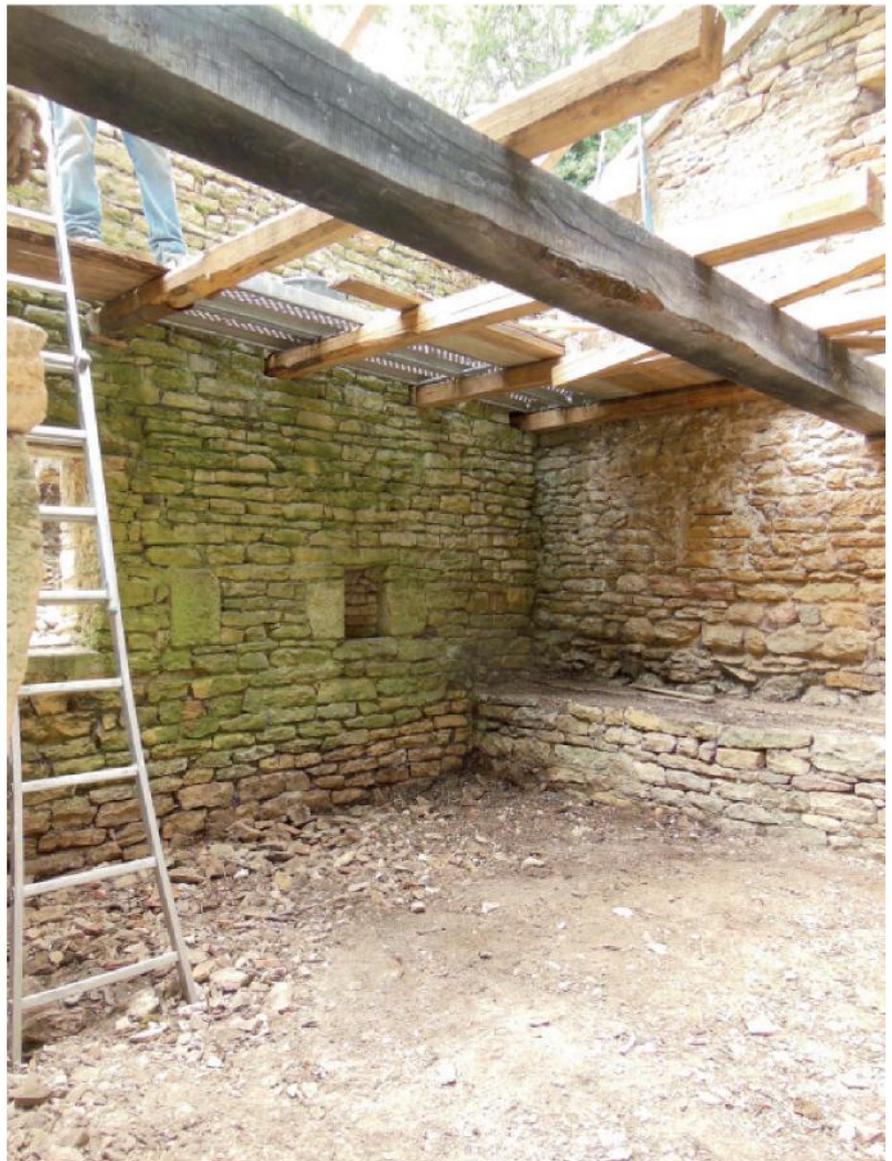
Fig. 15 : petite écurie, intérieur, après décaissement du sol en 2017. Le plancher a été remis en place dans les emplacements anciens.

L'association *Castrum Lordo* a souhaité réhabiliter ce bâtiment pour disposer d'un local de chantier fermé. Après évacuation de la végétation et des différents matériaux d'effondrement, il a été nécessaire de décaisser l'humus accumulé sur le sol sur une épaisseur d'environ 30 cm. Ce creusement a permis de constater que l'aire dallée de tomates qui affleurait le long du mur nord-ouest était en fait le fond d'une mangeoire, couverte de tomates anciennes (fig. 14-15). Cet aménagement permet de connaître la fonction primitive du bâtiment. La restauration s'est ensuite appliquée à redonner au bâtiment l'aspect qu'il avait sur les photos du XX^e siècle. La porte orientale et la fenêtre qui la surplombe ont été remontées avec des pierres de récupération. Le plancher de l'étage a été remis en place en réutilisant les empochements de poutre en place. Le bâtiment est sur le point d'être couvert en tuiles canal.

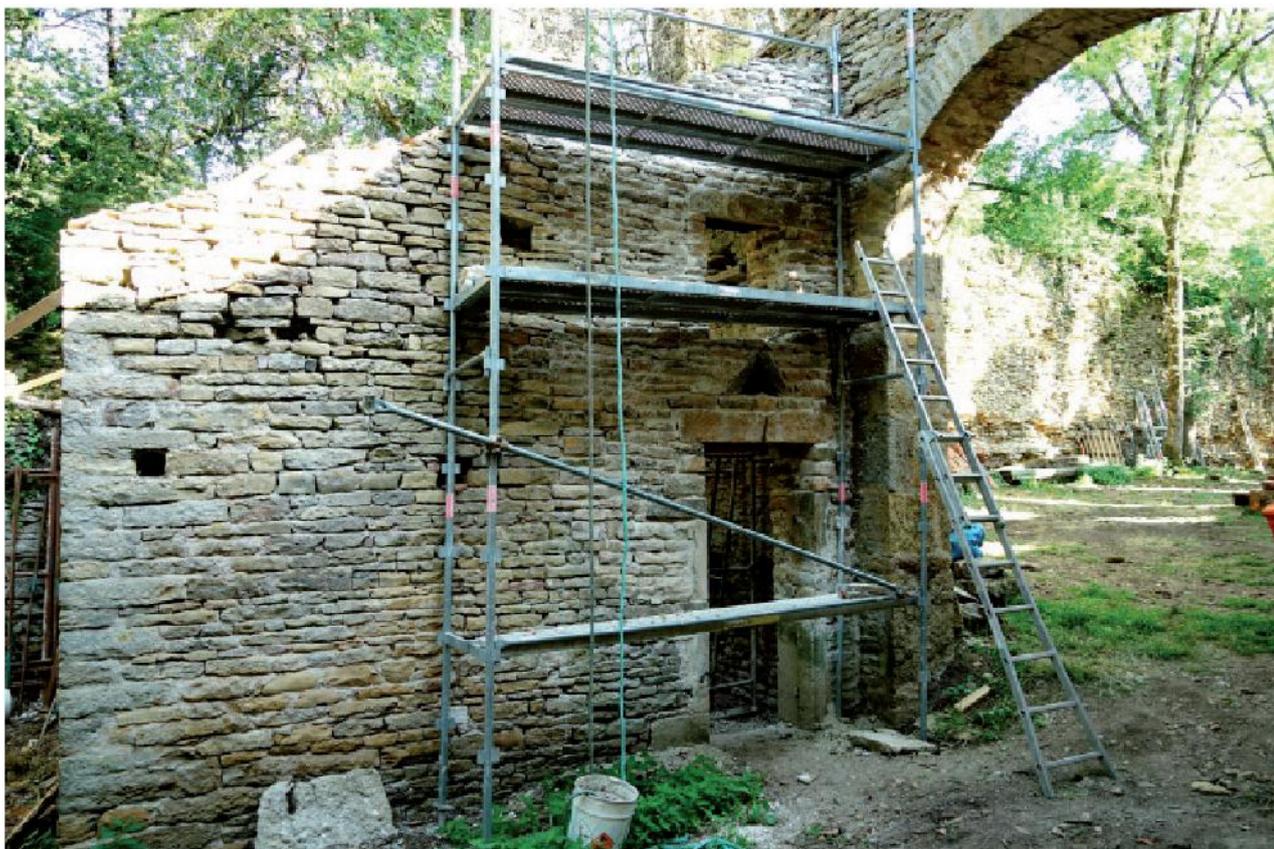
Fig. 16 : petite écurie, porte et fenêtre nord-est restaurées d'après la photo de 1940.

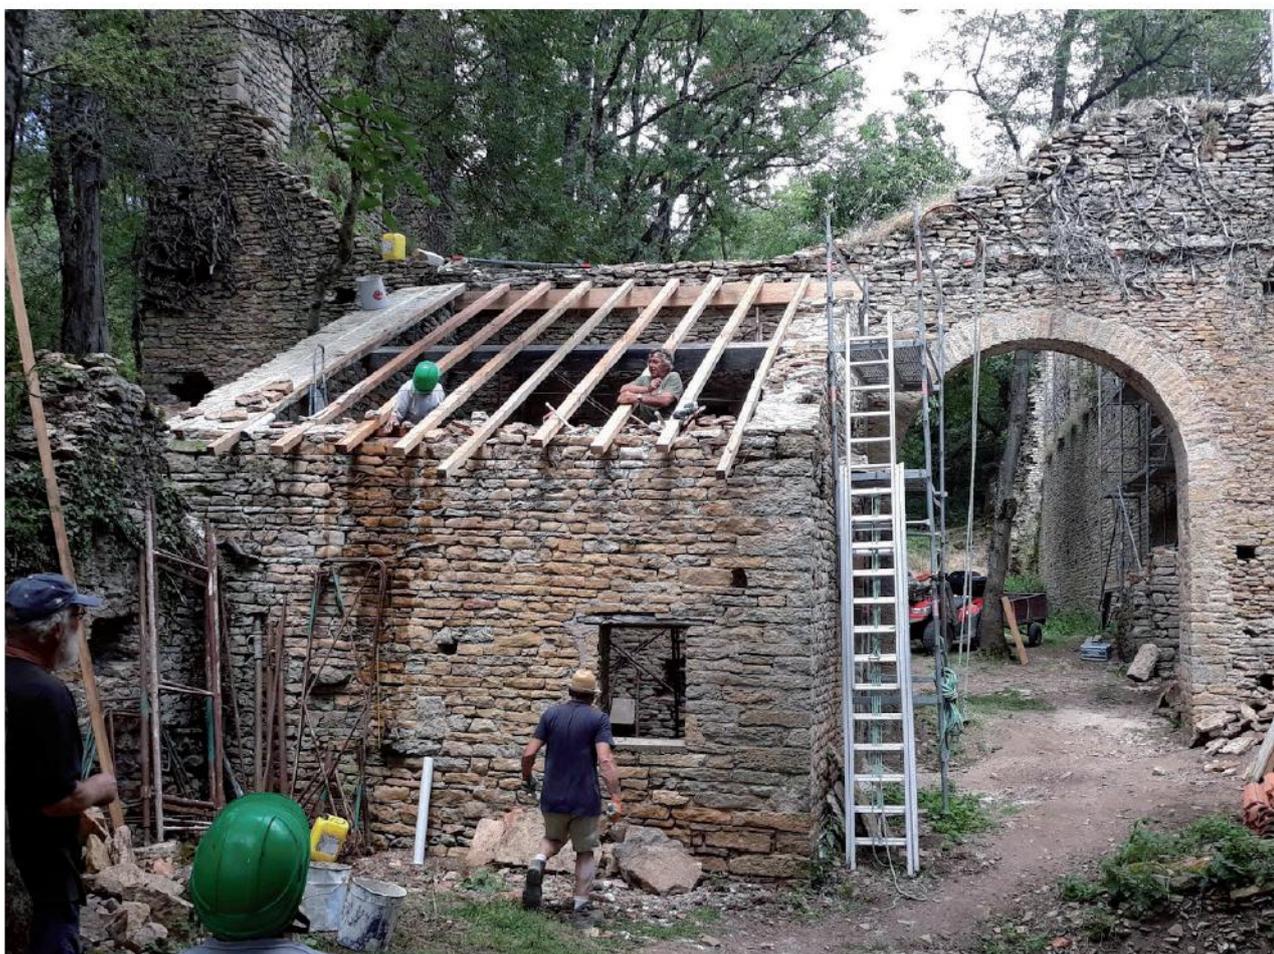
Fig. 17 : petite écurie, pose du toit, juillet 2018.

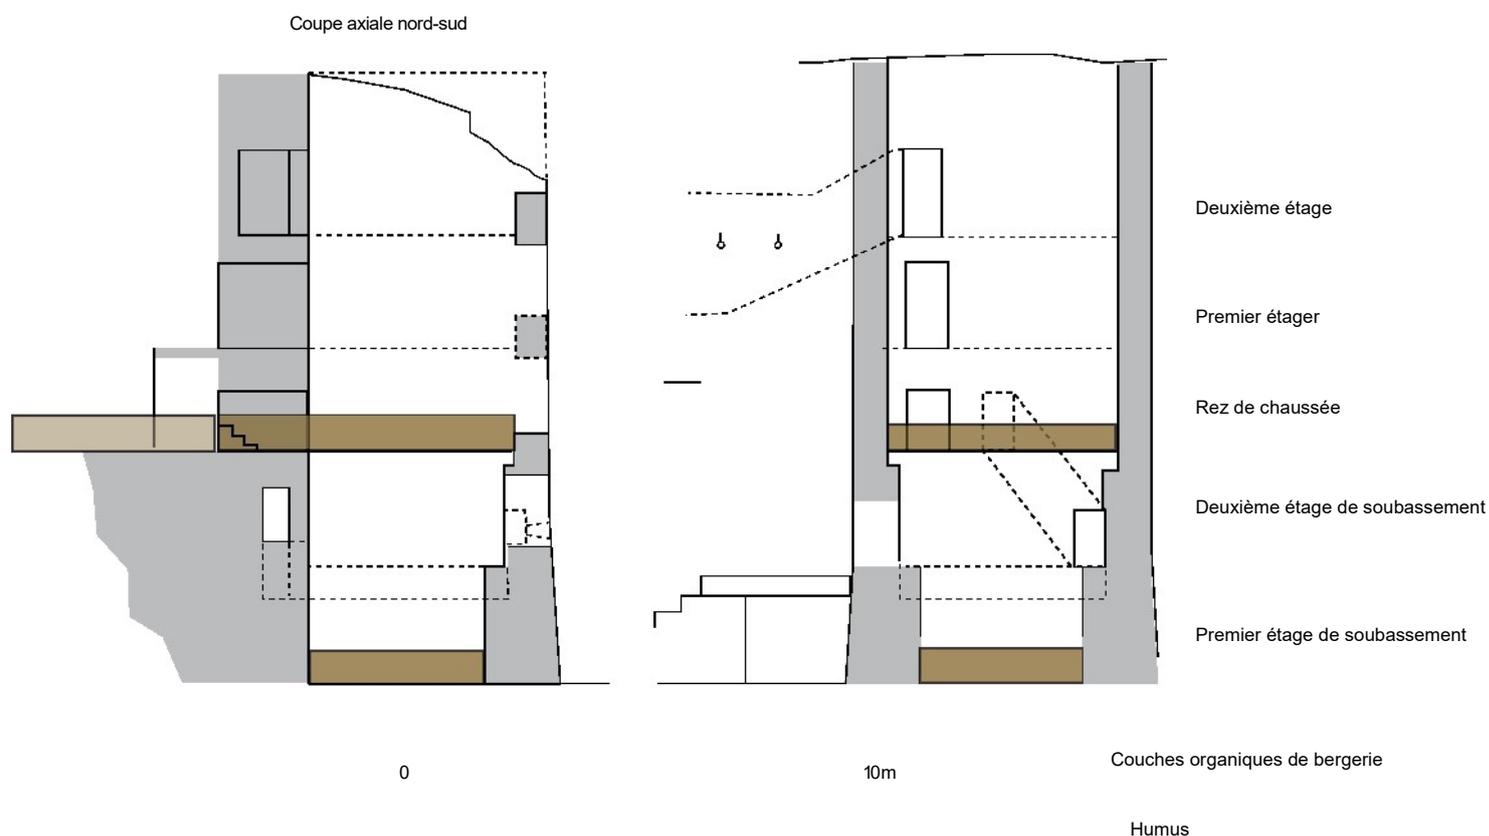
Fig. 19 : coupes N-S et E-W de la tour du jeu de Paume.

- d'un premier étage de soubassement aveugle, vraisemblablement desservi par le niveau supérieur ;
- d'un deuxième étage de soubassement accessible par un escalier *intra-muros* au nord, muni de cinq canonnières ;
- d'un rez-de-chaussée, de plain-pied avec le jeu de paume, commandant l'escalier *intra-muros*, et muni de 6 canonnières à mousquet ;
- d'un premier étage, desservi depuis le jeu de paume par un escalier extérieur, également muni de 6 canonnières à mousquet ;
- d'un deuxième étage, desservi par un escalier *intra-muros* ouvert sur la galerie du jeu de paume.
- et vraisemblablement d'un étage de combles sous toit de poivrière.

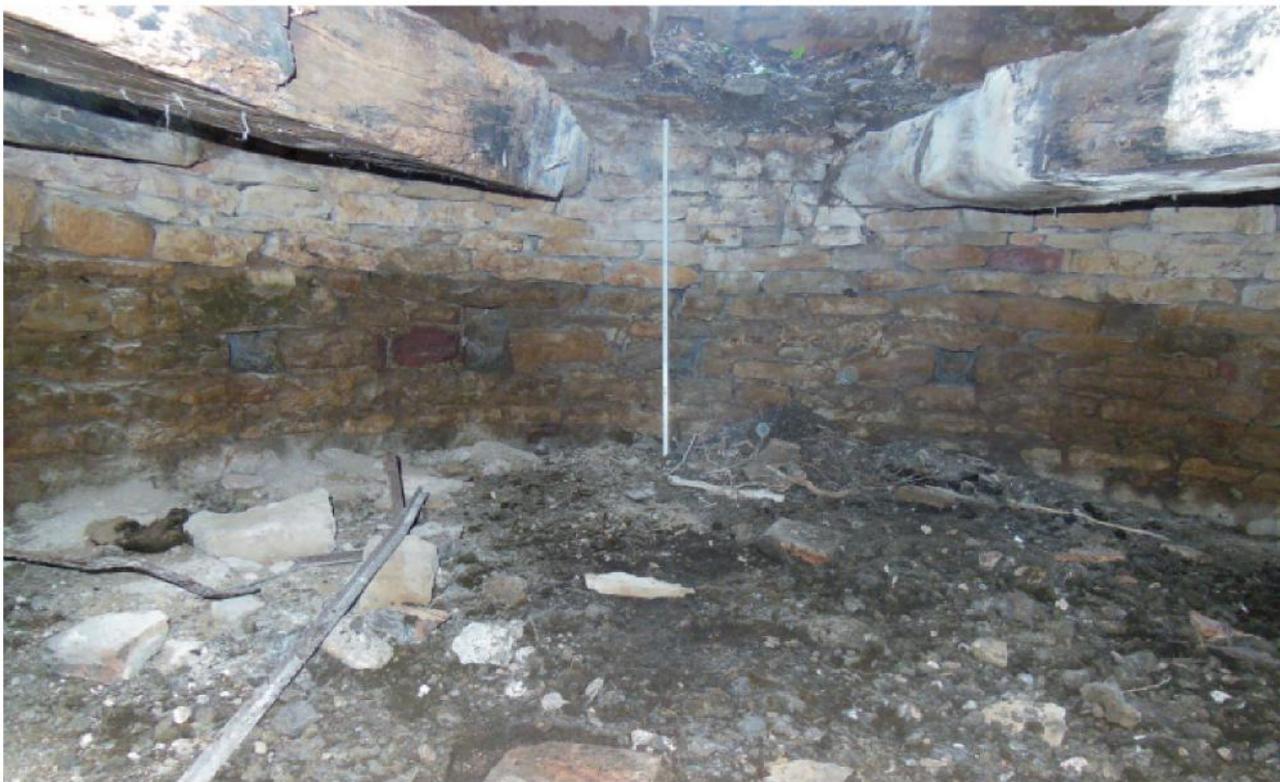
Fig. 20 : tour du jeu de Paume, premier étage de soubassement, état en 2012.

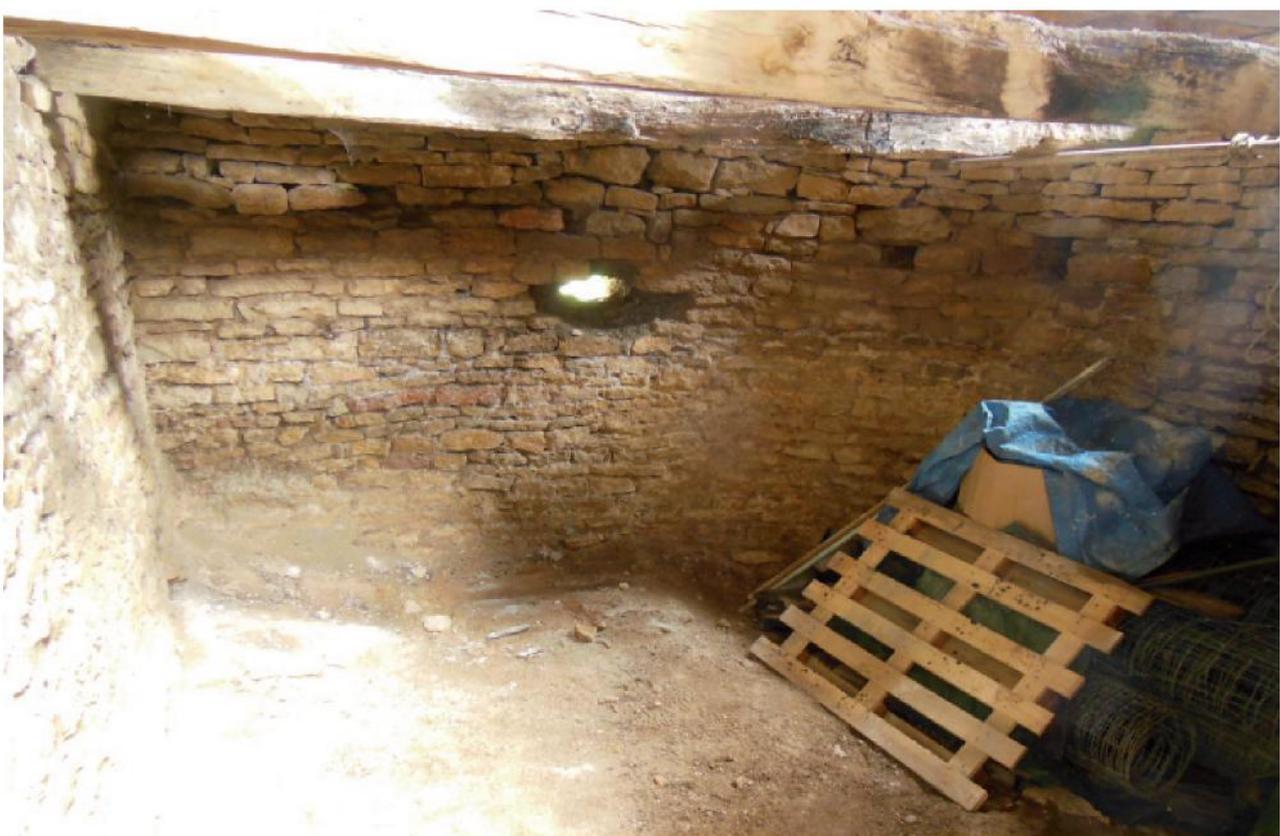
Premier étage de soubassement : le dégagement des excréments de mouton redonne à la pièce une hauteur habitable, sous un plafond de poutre sans plancher. Pas de trace de sol historique.

Sous les poutres, on distingue les empochements des poutres du sol primitif.

Fig. 21 : tour du jeu de Paume, premier étage de soubassement, état après nettoyage en 2018.

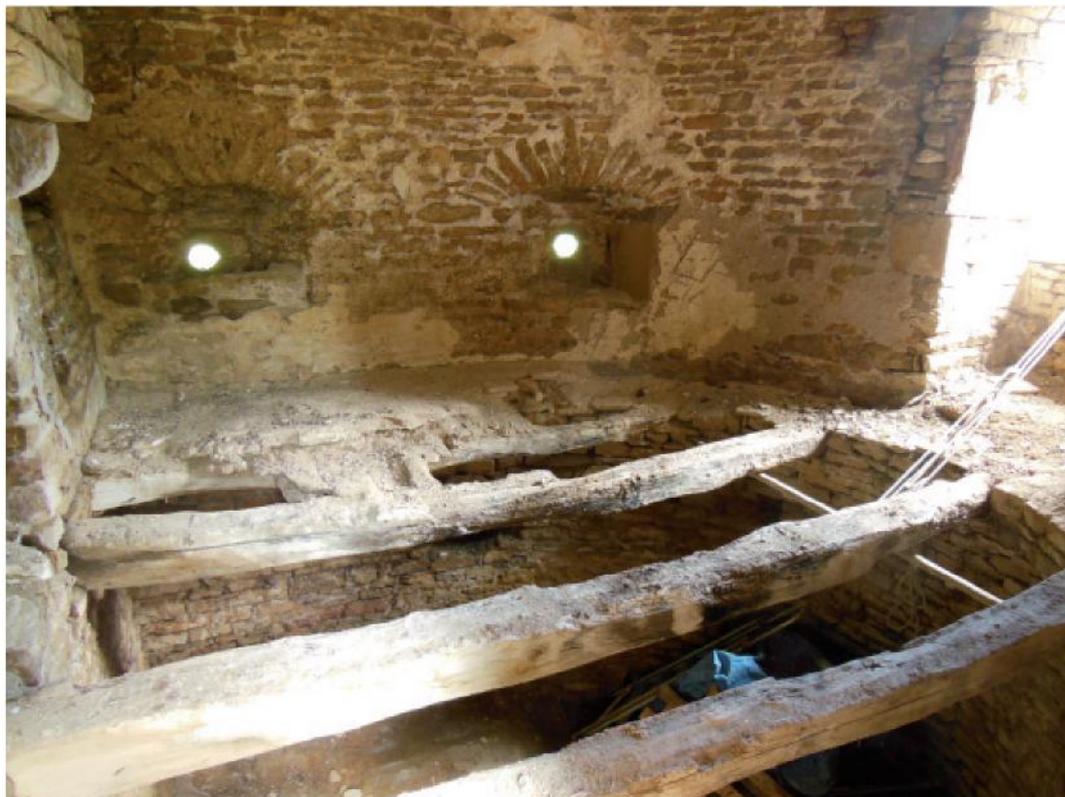
Deuxième étage de soubassement : pas de travaux de restauration ; le décaissement du premier étage rend maintenant le « plancher discontinu » du deuxième étage plus dangereux, et il serait urgent d'y étendre une aire de planches ».

Fig. 22 : tour du jeu de Paume, deuxième étage de soubassement, état après nettoyage en 2018.

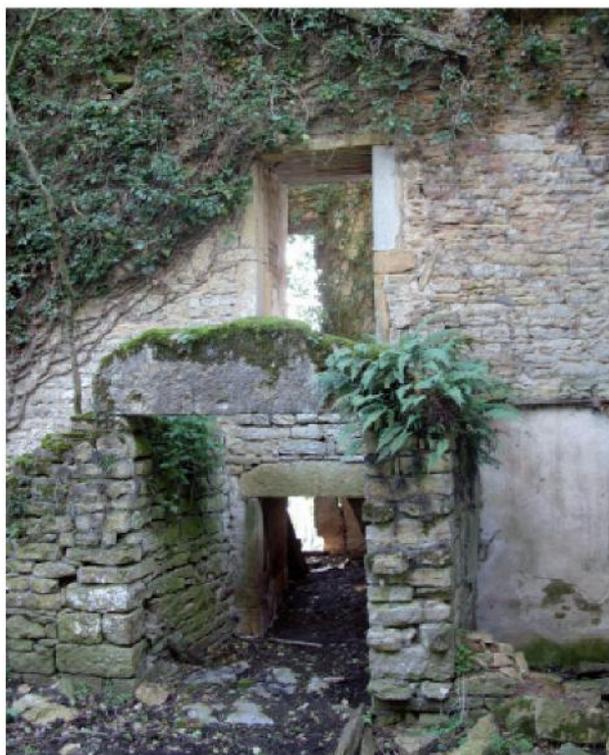
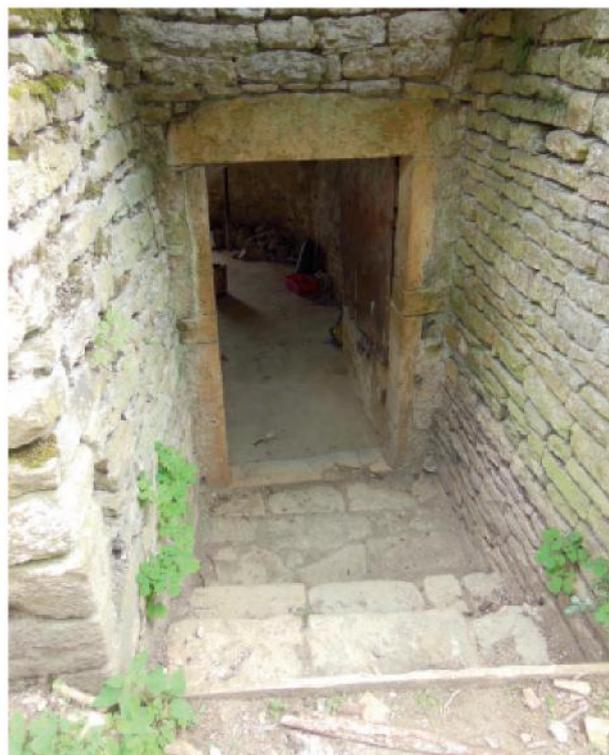
Rez-de-chaussée : l'entrée, débarrassée de 70 cm de fumier de mouton, laisse apparaître trois marches qui rachètent la différence de niveau entre le sol végétal du jeu de paume et la dalle de béton de cette pièce.

Fig. 23 : entrée du rez-de-chaussée, 2012.

Fig. 24 : entrée du rez-de-chaussée, 2018.
