Château de Lourdon (Commune de Lournand) Rapport d'étude scientifique 2018

Prospection de surface

III- Surveillance archéologique des restaurations

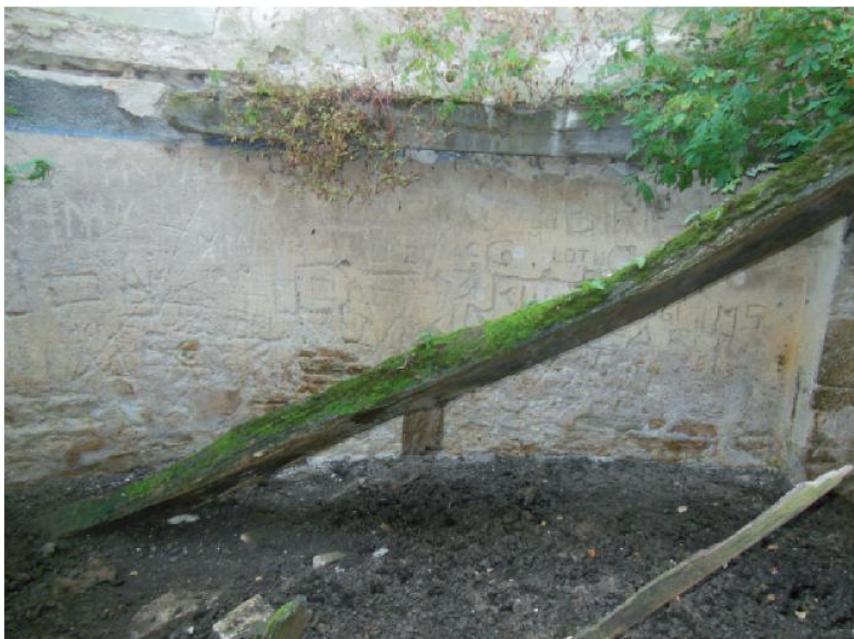
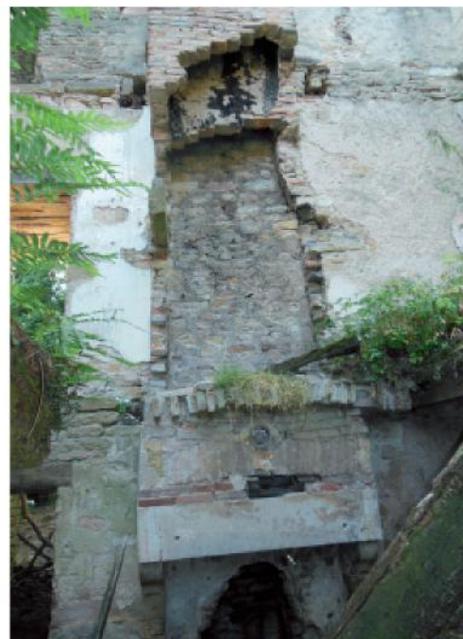
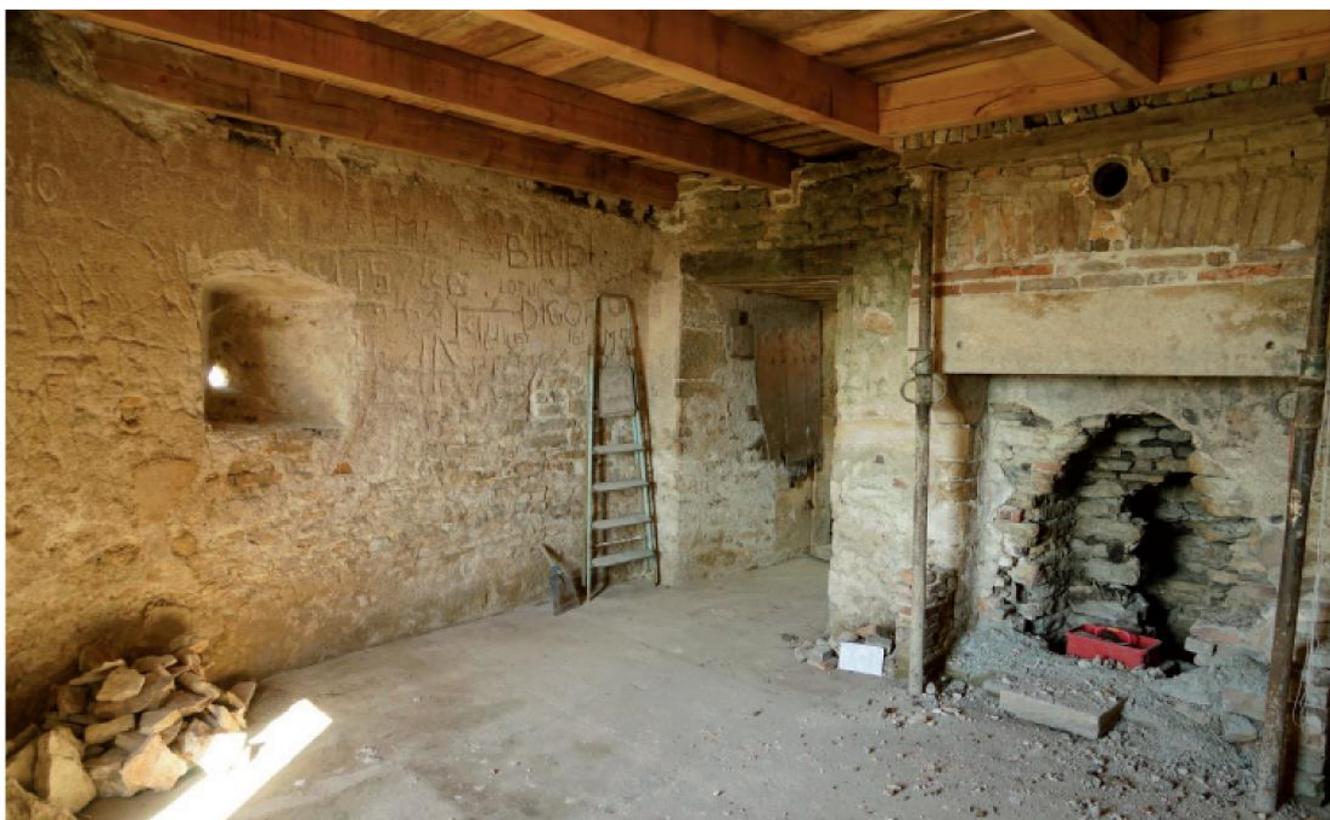
Fig. 25 à 27 : rez-de-chaussée avant restauration (en haut) et après (en bas).

Rez-de-chaussée : Le plafond, initialement de chêne, a été refait en pin de douglas. Quatre canonnières à mousquet, bouchées, couvertes d'enduits et de graffitis, ont été rouvertes. Le contre-cœur de la cheminée, éventré, laisse toujours voir le conduit de la cheminée du deuxième étage de soubassement, aménagée dans l'escalier intra-pariétal.

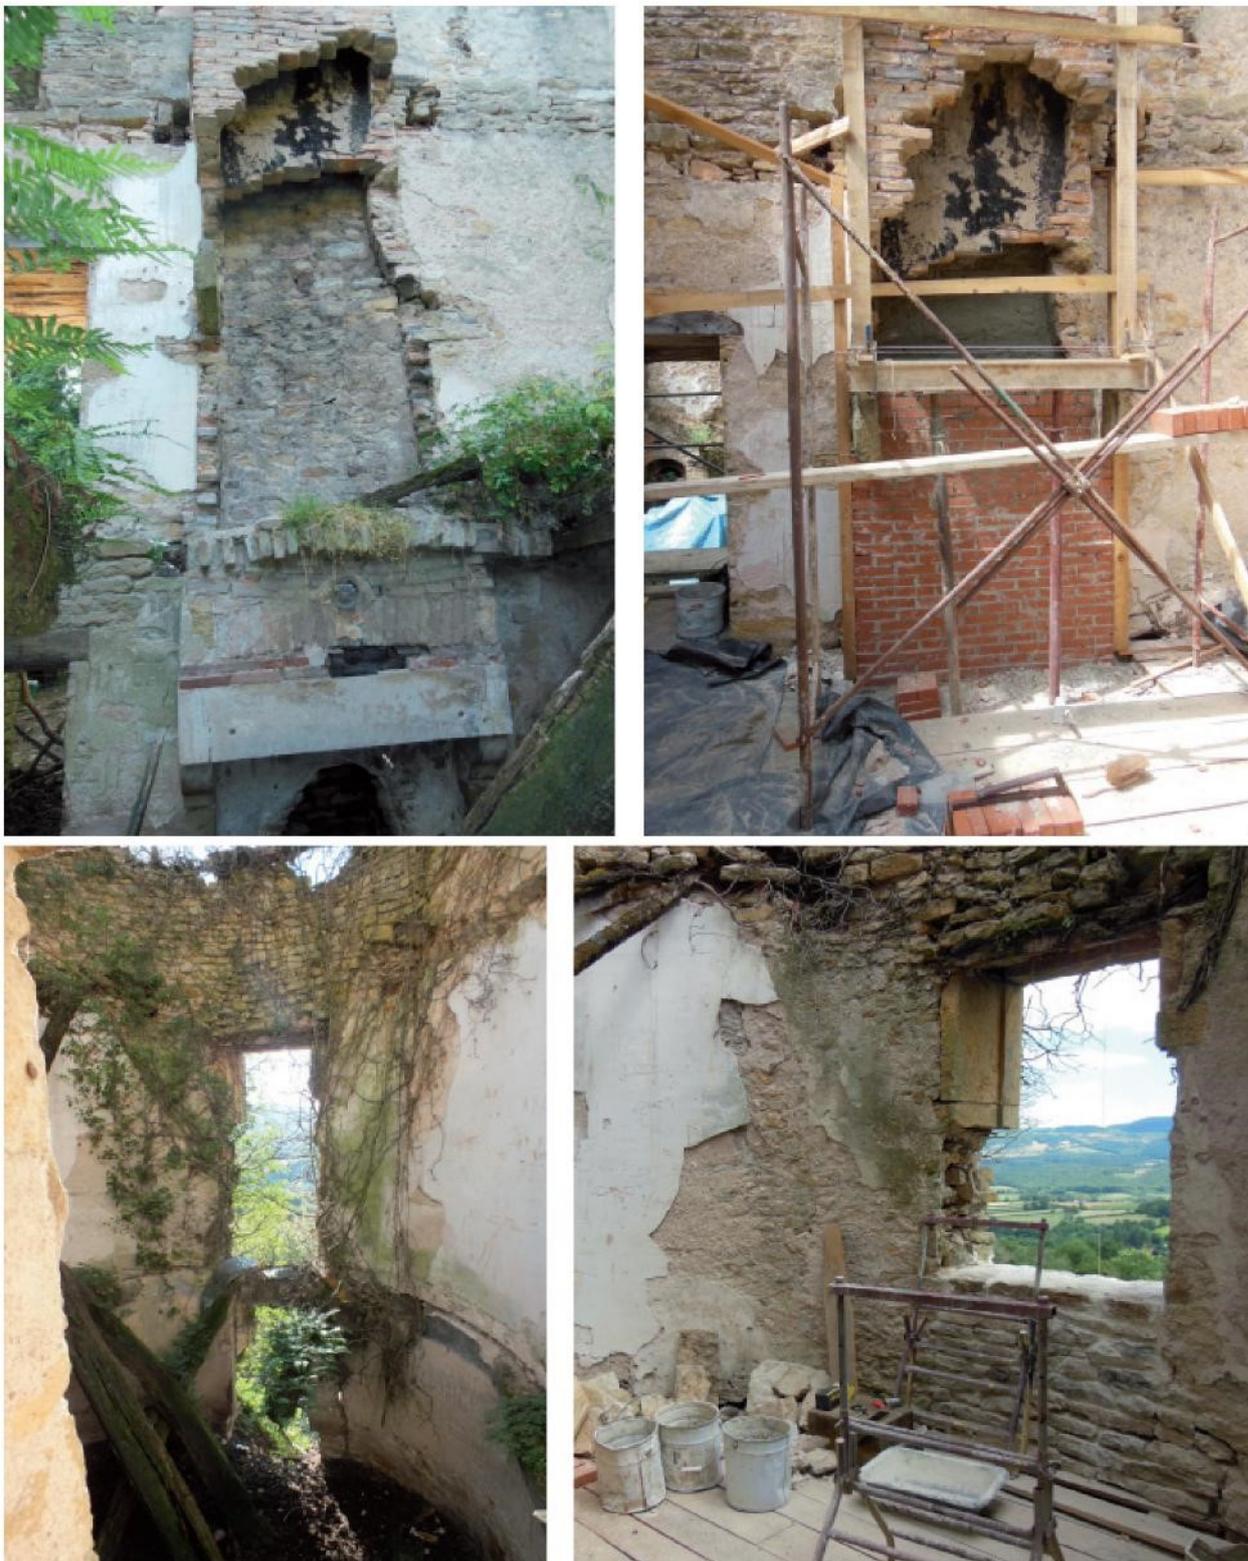
Fig. 28 à 31 : premier étage avant restauration (à gauche) et après (à droite).

Premier étage : le conduit de la cheminée du rez-de-chaussée a été reconstruit ; les restaurateurs ont choisi d'utiliser de la brique moderne, car elle est destinée à être recouverte d'un enduit de chaux. Un nouveau linteau a été posé sur deux corbeaux dont l'un était encore en place et l'autre remplacé car détruit ou dérobé ; il permettra de reconstruire le coffre de la cheminée de cet étage, qui se superpose à celui du rez-de-chaussée.

Les quatre canonnnières à mousquet, visibles en extérieur et murées en intérieur, seront vraisemblablement débouchées.

L'allège de la fenêtre, qui avait été emportée avec le linteau du rez-de-chaussée, a été remaçonnée ; les montants de la fenêtre seront prochainement remplacés.

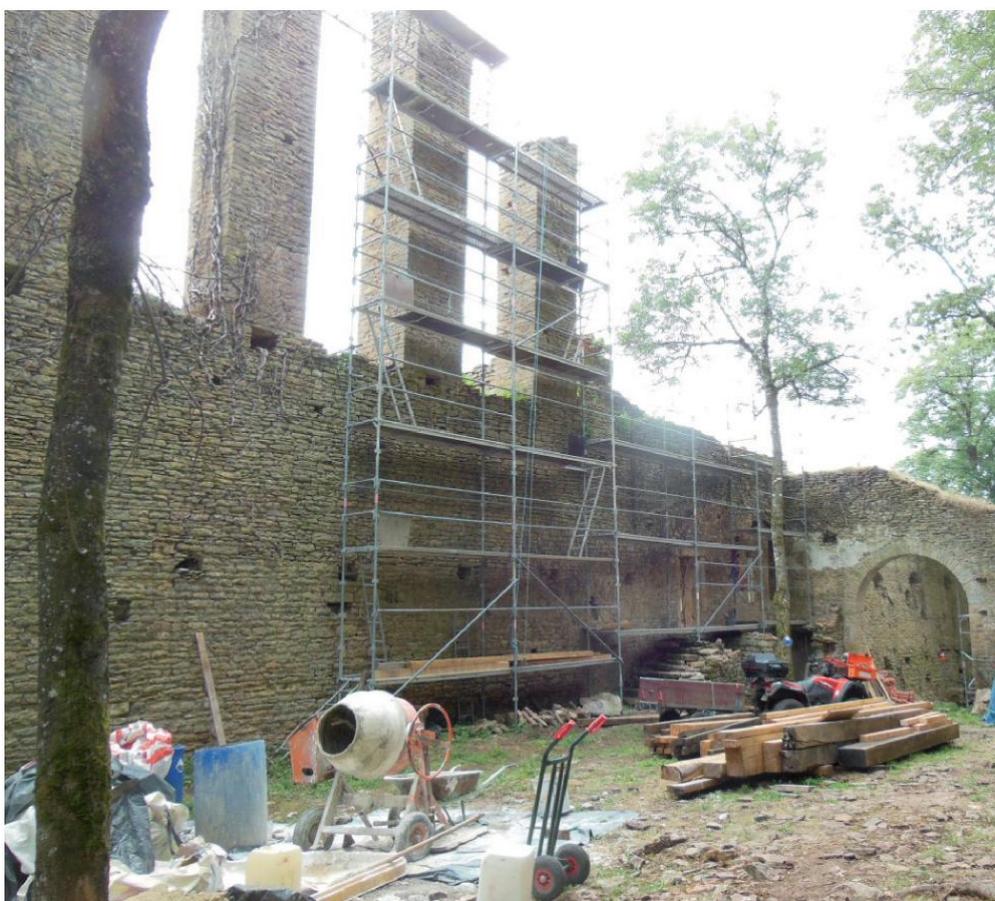
Fig. 32 : échafaudage devant les piles 9 et 10 du jeu de Paume.

Depuis l'automne 2017, Castrum Lordon a monté un échafaudage qui permet d'accéder en toute sécurité au sommet des deux premières piles occidentales. Malgré une observation attentive (mais sans déplacement de pierre pour des raisons évidentes de sécurité), nous n'avons repéré aucun vestige de calage de poutre, ni système de fixation de cordage. Nous n'avons pas non plus trouvé traces des deux piles (11 et 12) qui devraient logiquement avoir existé à l'ouest des premières. Au contraire, on trouve à cet emplacement une cavité, qui pourrait être le vestige d'un couloir intra-pariétal.

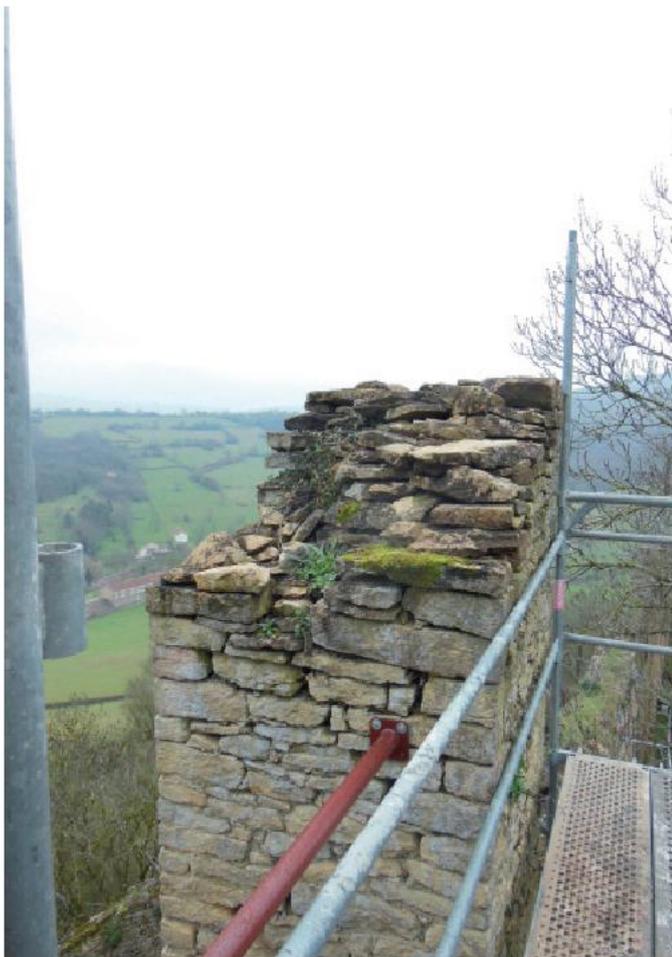
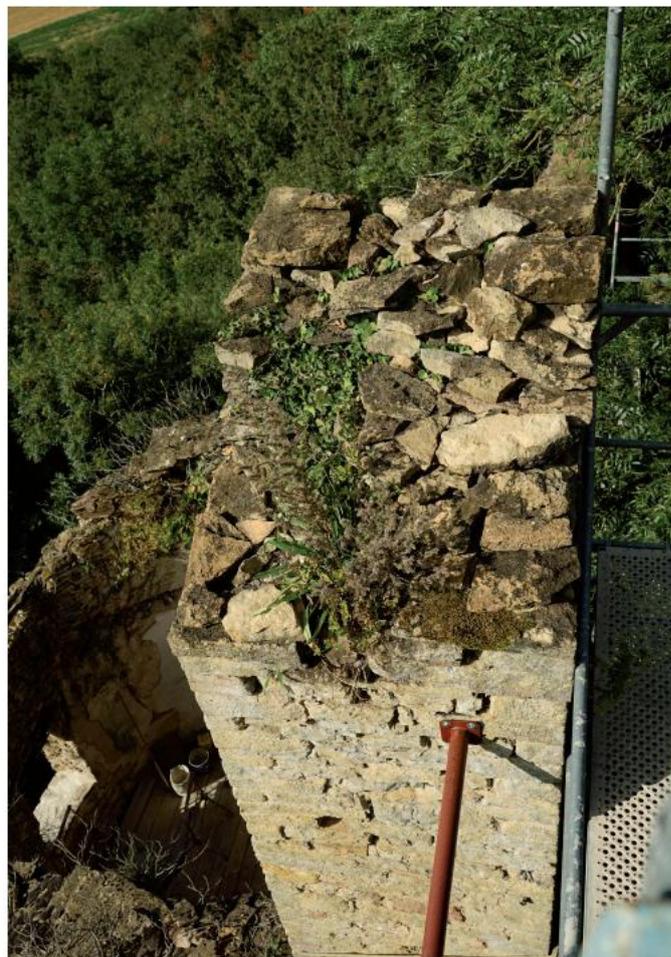
Fig. 33 et 34 : sommet de la pile n° 10.

Le sommet des piles est bien sûr très altéré, et leur restauration nécessitera de les démonter sur une hauteur d'environ 1 m pour sécuriser le jeu de paume et pérenniser sa silhouette dans le paysage.

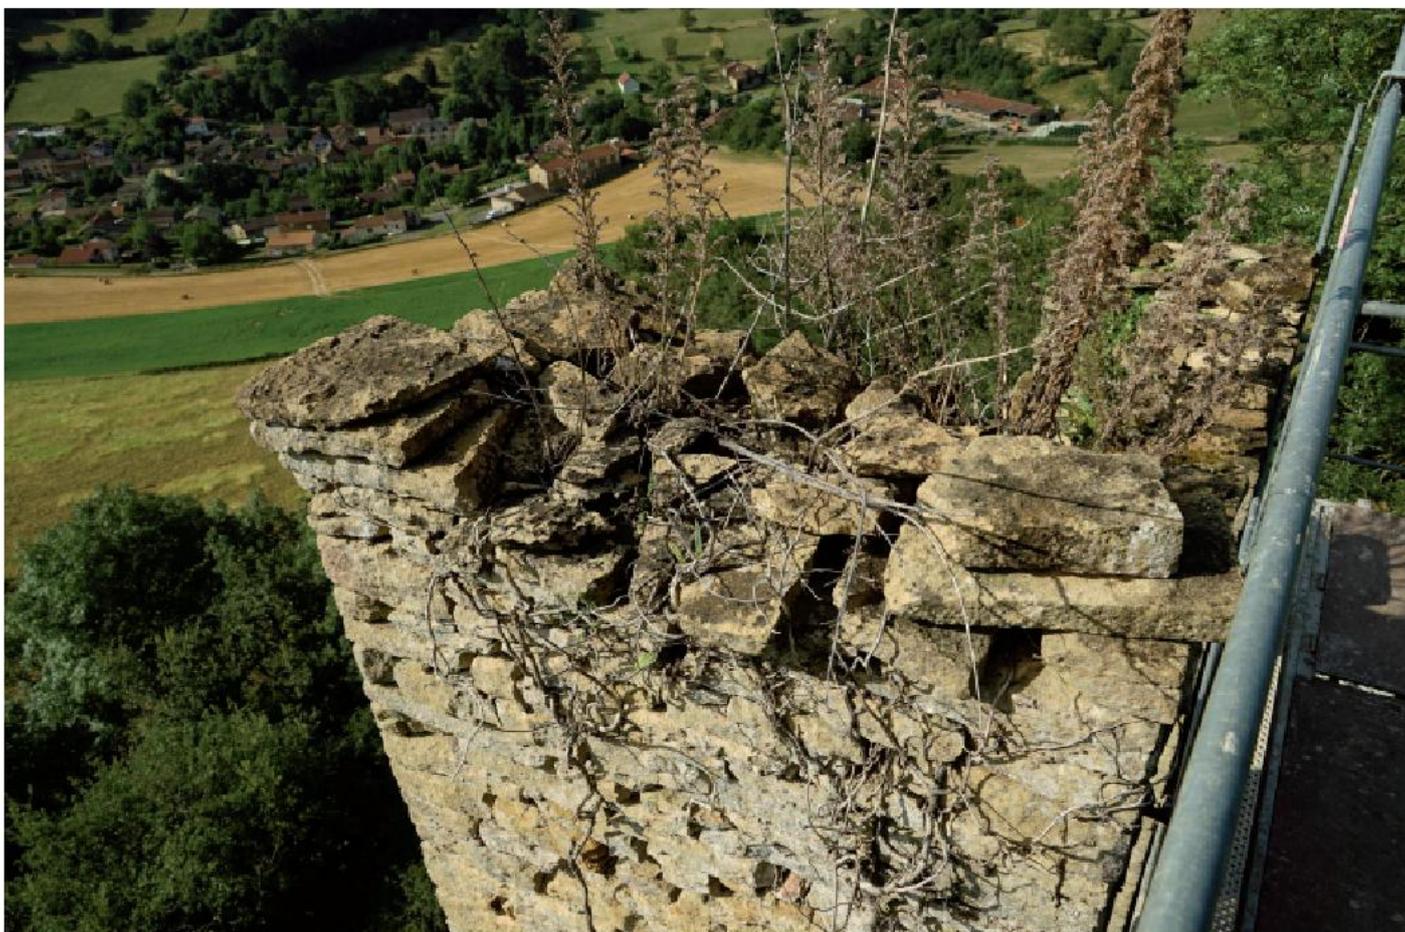
Fig. 35 : sommet de la pile n° 9.

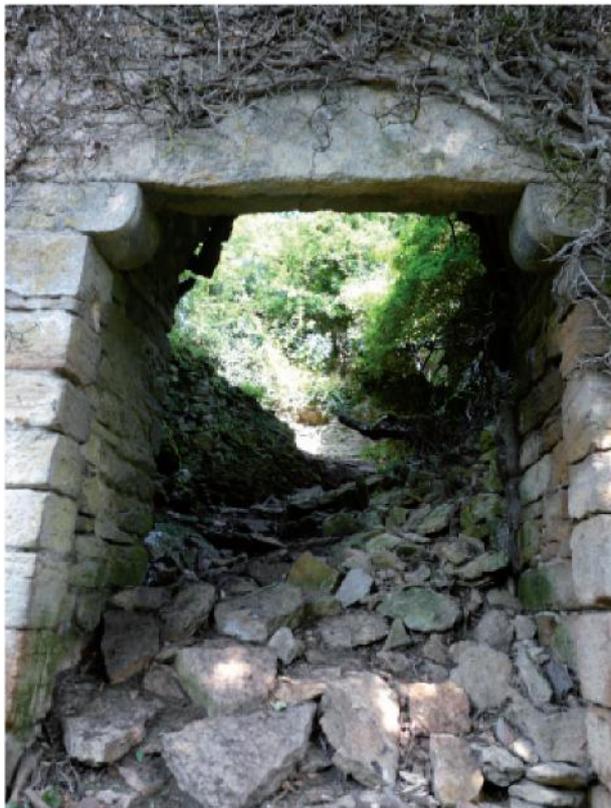
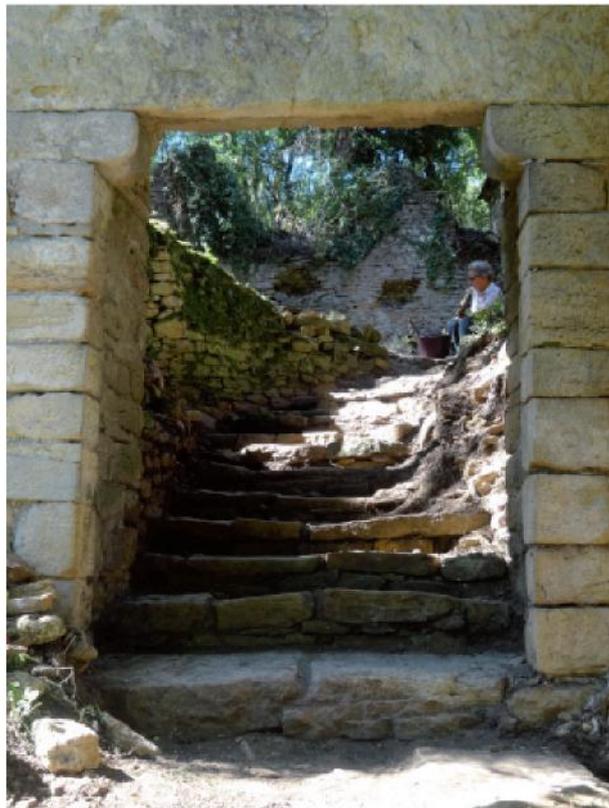
Il s'agit d'un escalier en pierre sèche, vraisemblablement aménagé lors de l'occupation agricole du château. Il n'est pas lié avec les maçonneries de la grosse porte des écuries.

Fig. 36 et 37 : escalier des écuries, avant et après nettoyage.

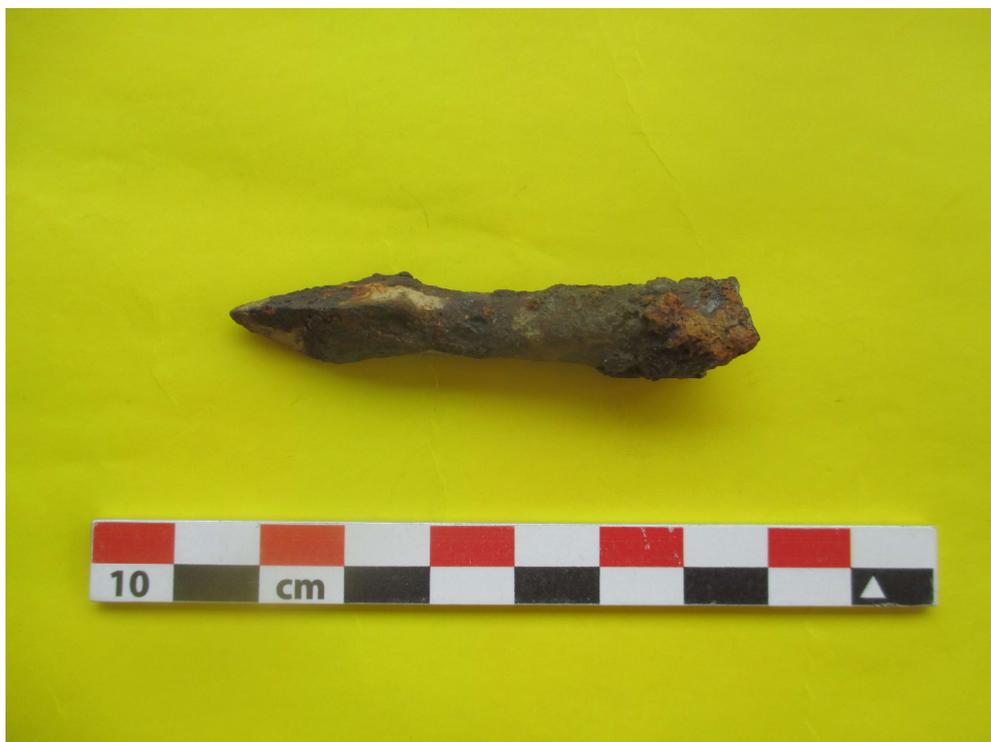
N° 1 : carreau d'arbalète en fer.

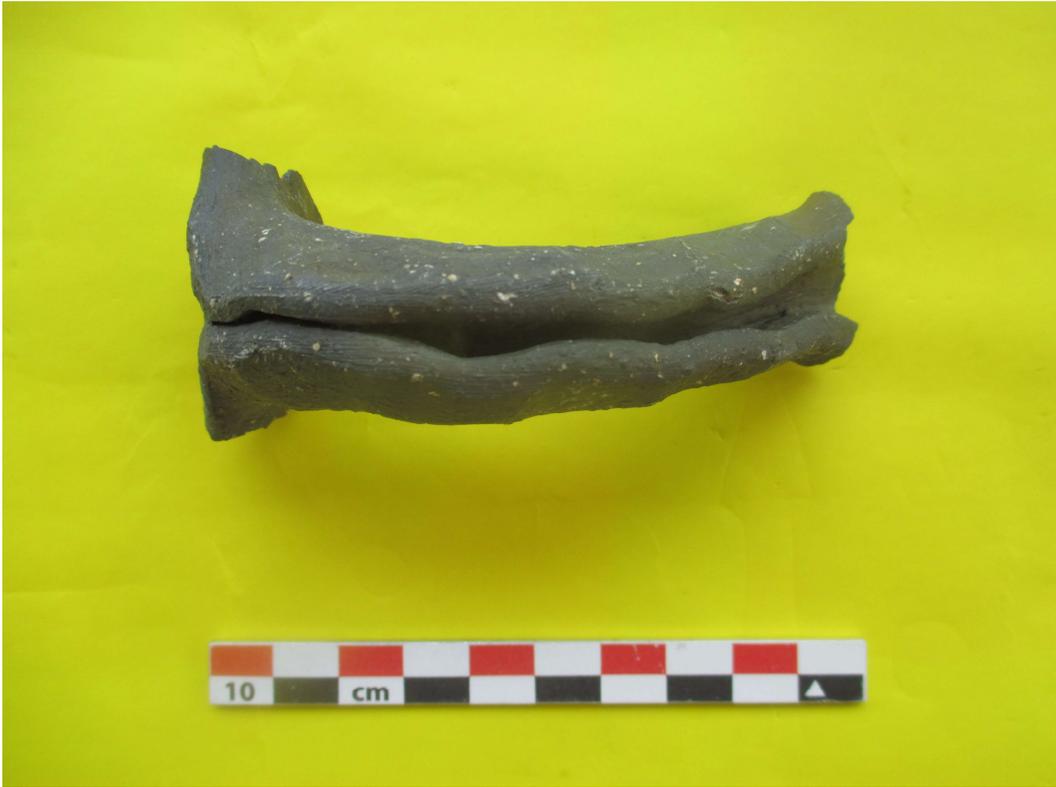
N° 3: anse de poterie noire repliée.

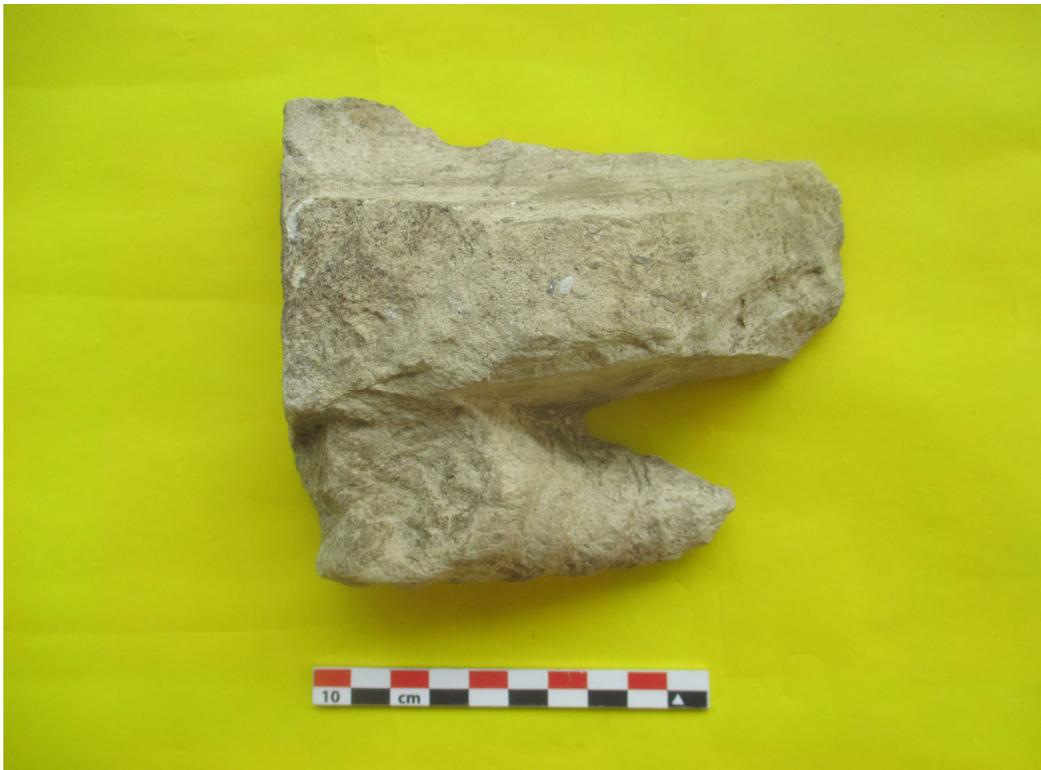
N° 4 : pierre sculptée fragmentaire en calcaire.

L'inventaire de ce mobilier révèle un certain nombre de faits. La présence d'une forge est avérée par la découverte de nombreuses scories de fer. Plusieurs éclats de silex témoignent de l'utilisation de briquets. Un nouveau fragment de pot à cuire à lèvre en bandeau confirme, s'il le fallait, une occupation du site aux X^e / XII^e siècles. Le lapidaire se signale également à nouveau cette année par un bloc sculpté en calcaire malheureusement trop fragmenté pour être interprété.

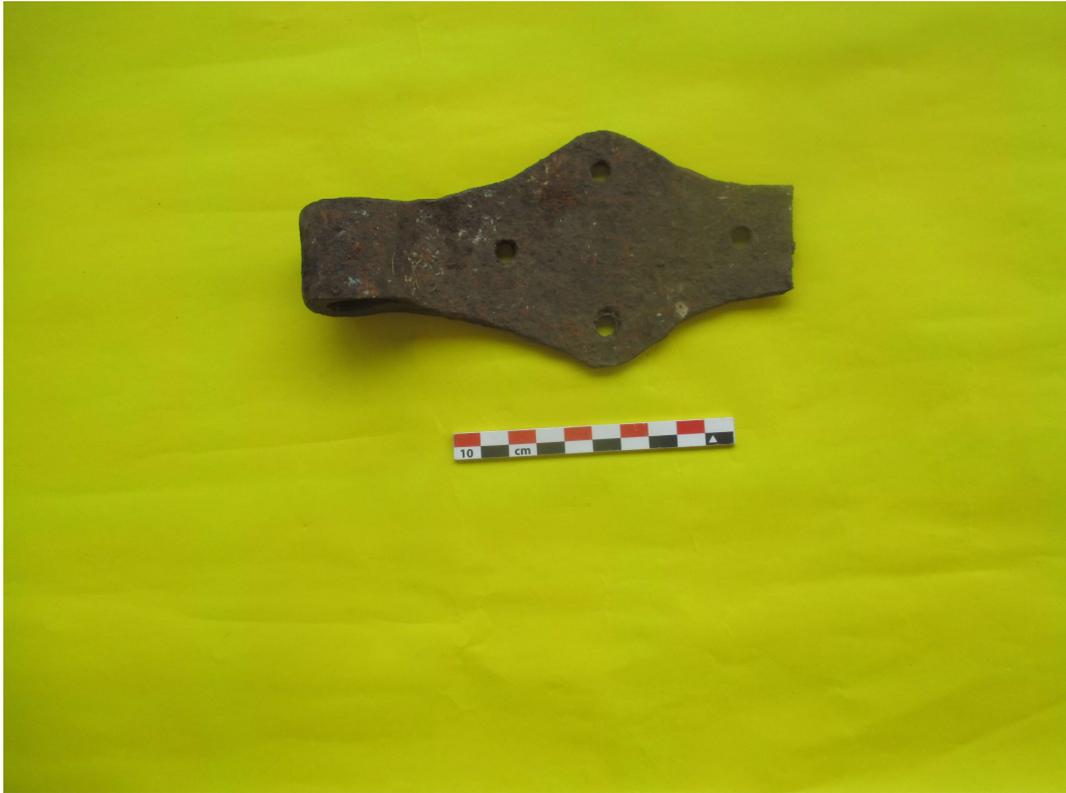
N° 5 : Penture de porte en fer incomplète avec œil pour gond, percée de 4 trous de fixation.

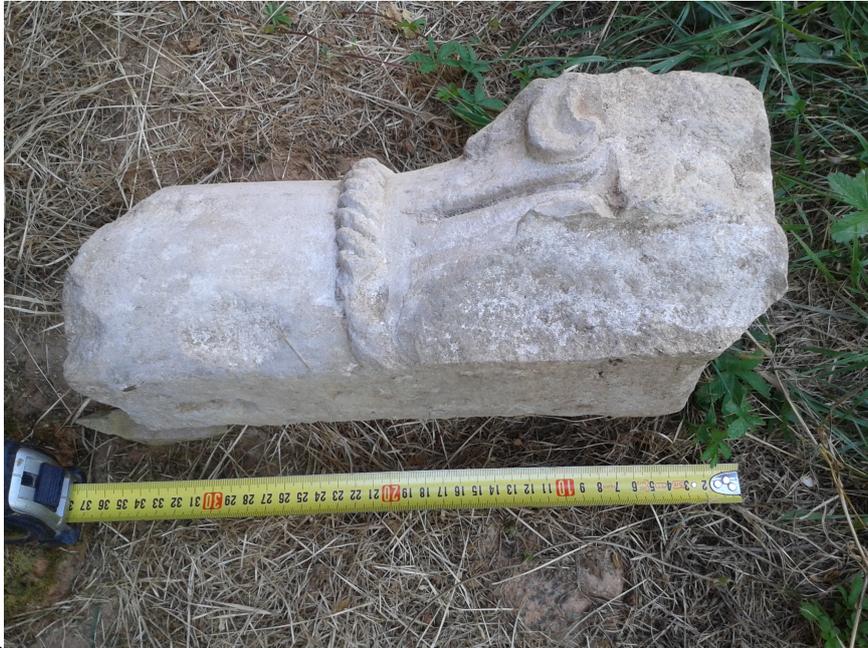
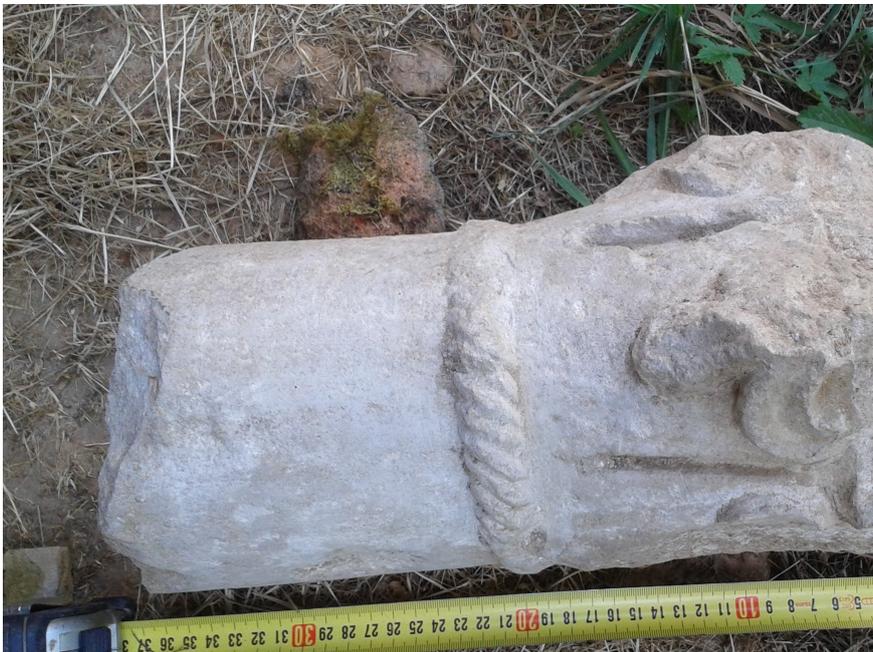
Lors du nettoyage de la tour du Jeu de Paume, une colonnette a été découverte sous les crottes de mouton. Malheureusement il n'est plus possible de connaître son origine et sa situation première.

Colonnettes découverte dans la Tour du Jeu de Paume en 2018
