Centre de Castellologie de Bourgogne

Compte rendu des Journées de Castellologie du CeCaB

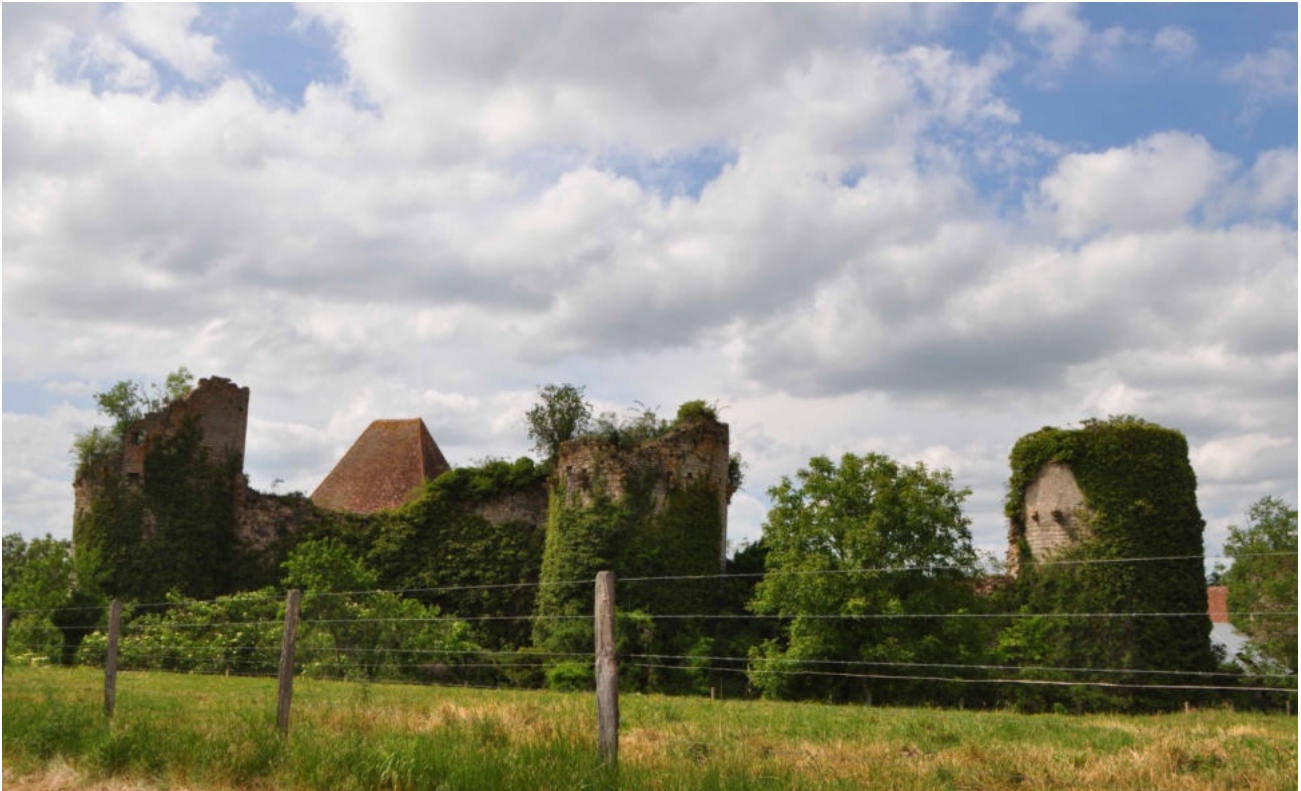
Puis nous sommes allés au château de **Rosemont**, commune de Luthenay-Uxeloup. La première mention remonte à 1223 pour un château nouvellement construit. Guillaume de Thianges était de l'entourage proche des comtes de Nevers. De type philippien avec neuf tours rondes (en restent sept), il présente beaucoup d'archères à étriers défensives. L'enceinte cernée de tours en grande partie ruinée, fait encore forte impression.

Le château a été pris et repris souventes fois. En 1430 il servait de garnison, comme Meauce. Comme il y avait peu de ponts sur la Loire et l'Allier, les passages à gué étaient recherchés et fortement défendus. Rosemont était un des principaux verrous au sud de Nevers. L'aspect de ferme aujourd'hui est, somme toute, assez proche de l'aspect qu'il devait avoir au Moyen Âge.

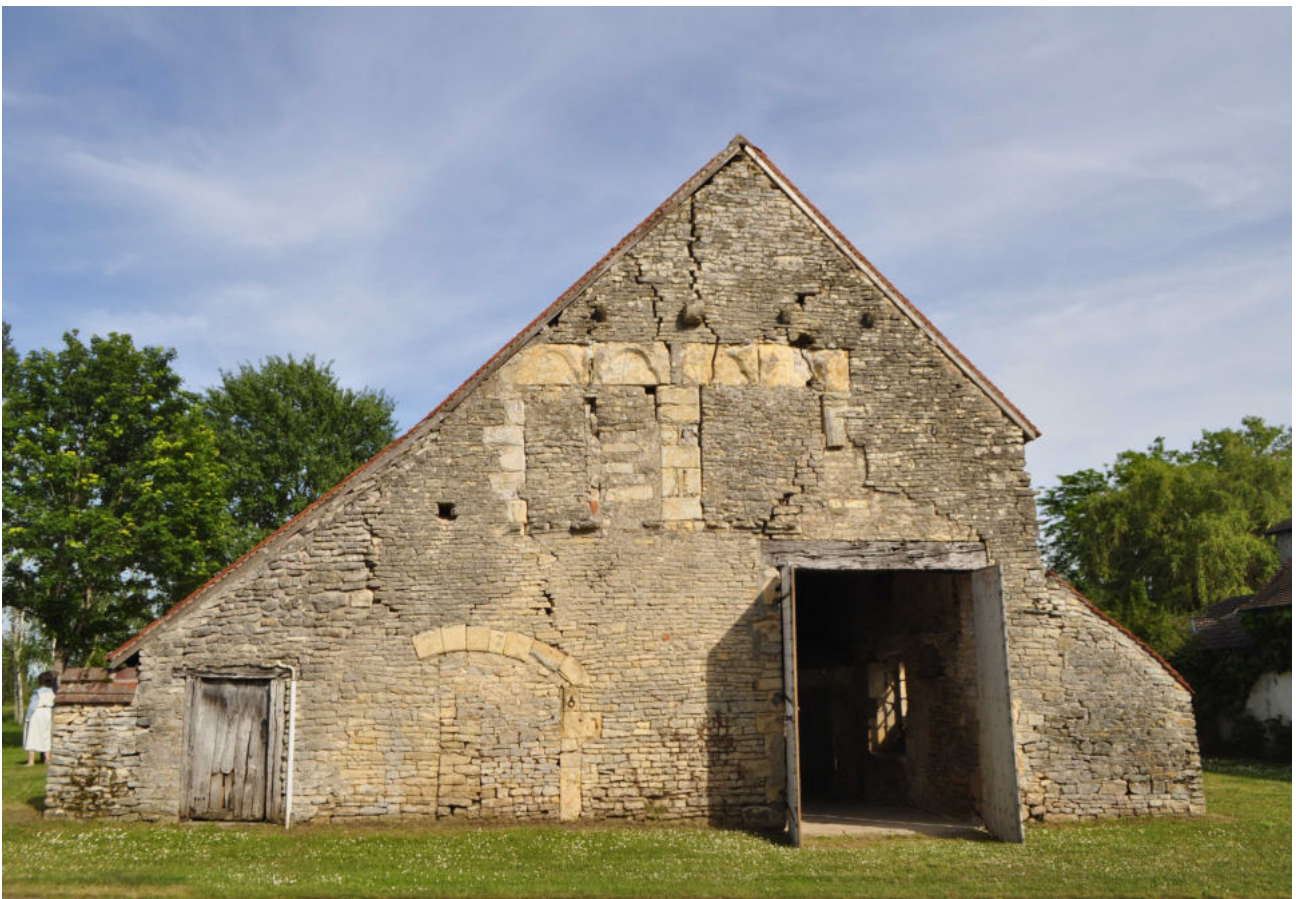
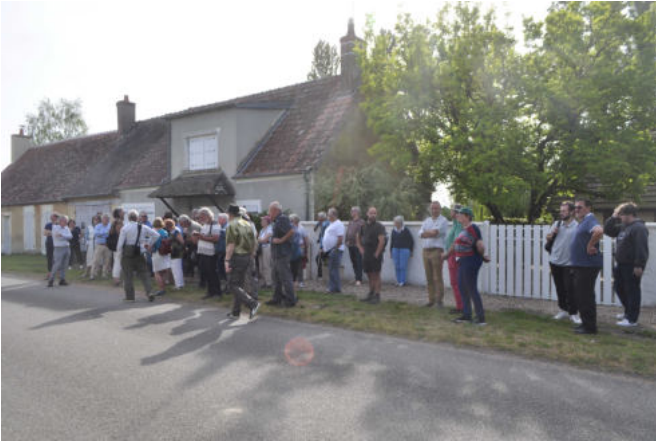
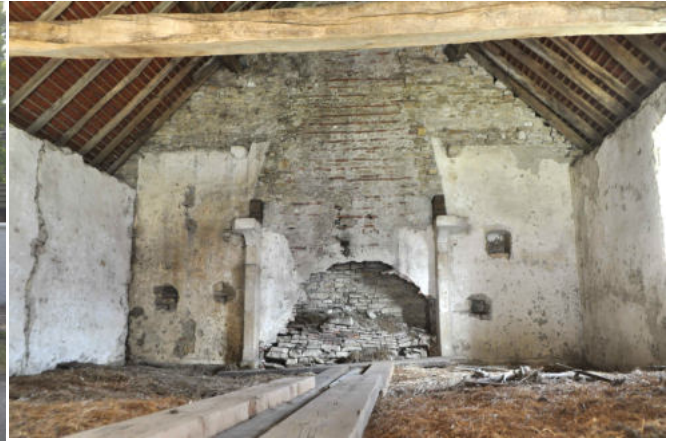
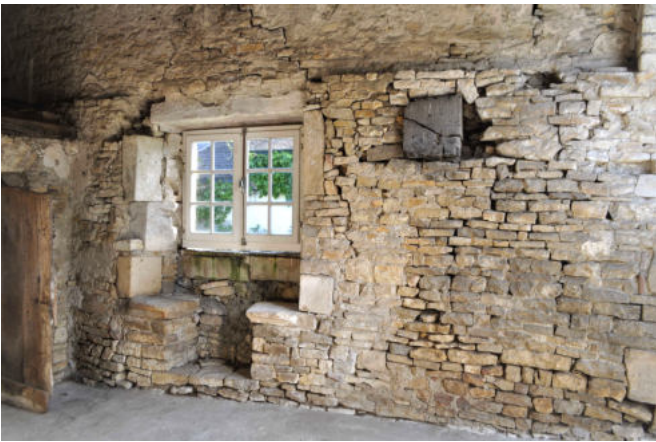
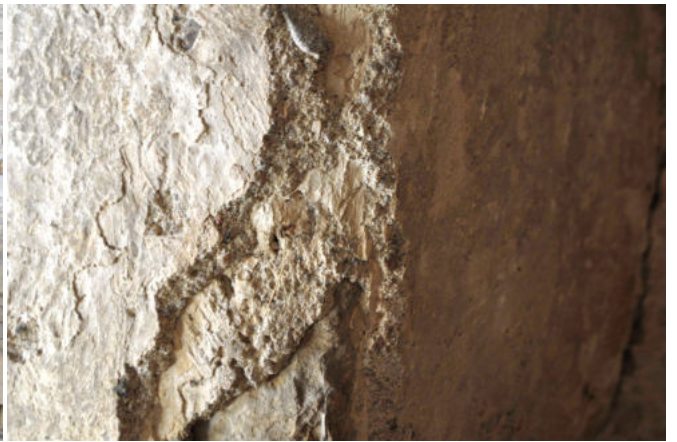
Une dernière visite a eu lieu à **Châteauneuf**, sur la commune de Mars-sur-Allier. Que reste-t-il du château ? Y a-t-il eu une chapelle ? Le bâtiment servant de grange a focalisé nos regards et nos interrogations. Il semble en ressortir que le mur nord a été presque entièrement reconstruit. La façade est n'est pas accessible. Le mur sud a été énormément remanié. La façade ouest semble un remontage de divers éléments en remploi. Mais l'observation minutieuse de vestiges d'enduits au revers de cette façade apporte quelques éléments à la réflexion. Il y a en effet la superposition de plusieurs mortiers de chaux et de sable recouverts chacun de plusieurs couches de badigeon, preuve d'une indéniable ancienneté. Chaque réaménagement a dû entraîner la pose d'une nouvelle couche de mortier : la première au moment de la construction, la deuxième, après la modification due à l'effondrement du mur nord. À l'intérieur, la cheminée se trouve aujourd'hui au centre du mur, satisfaisant notre propension à la symétrie. Mais au Moyen Âge, elle était souvent désaxée pour laisser la place à un lit. La poutre dans le mur sud est suffisamment grosse pour avoir pu soutenir la portée jusqu'au mur nord d'origine. Elle devait soutenir un plancher, dont l'emplacement d'une lambourde est encore visible à côté. La porte en façade serait alors décalée pour laisser la place à un escalier menant à ce palier.

Au bout du compte, en façade, l'arc est tout à fait en place. Seul le premier claveau est décalé, le deuxième est simplement altéré. Les deux baies géminées peuvent bien être aussi à leur place, quasi centrées. Il faudrait pouvoir observer les mortiers de près. Une étude plus poussée permettrait sans doute de déterminer l'ancienneté de ce bâtiment, de préciser l'originalité des ouvertures par l'analyse des moulurations, de dater la grosse poutre par dendrochronologie, entre autres...
