Centre de Castellologie de Bourgogne
Château de Limand - 71420 CIRY-LE-NOBLE
CentreCastellologieBourgogne@yahoo.fr
N° SIRET : 440 948 719 00032 APE : 7220Z

Compte-rendu de visites en Haute-Saône

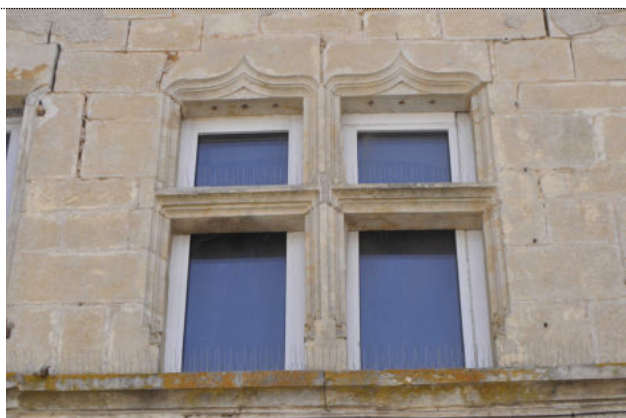
- 568 Fenêtre à l'arrière du château de Champlitte

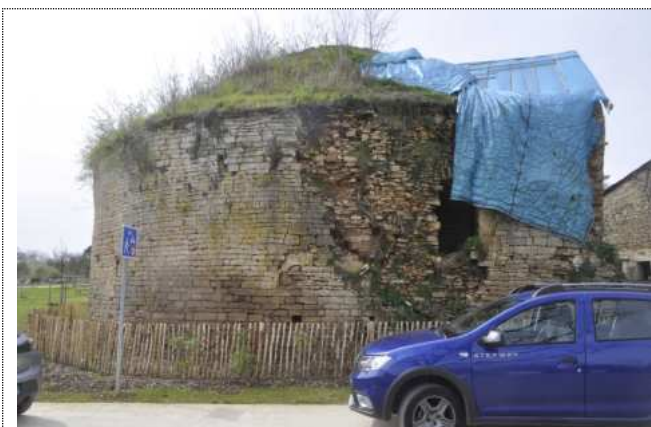
- 596 Tour de Charles Quint à Champlitte

Puis nous sommes allés voir la **tour de Charles Quint**, ISMH, sauvée de la ruine totale par J.P. BORSOTTI. Un diagnostic sommaire dressé en 2013 a permis de commencer le débroussaillage et la dévégétalisation des maçonneries. Le fait d'enlever la terre accumulée supprime l'emprise et empêche la repousse de tous ces arbustes. En 2019, Stéphane GUYOT a étudié l'édifice et publié un petit article : Stéphane GUYOT, « Champlitte (Haute-Saône), Tour Charles-Quint », *Archéologie médiévale*, 50, 2020, p. 296-297. <https://journals.openedition.org/archeomed/34563>

Une étude plus détaillée du bâti permettrait peut-être d'affiner les datations mais il faut regarder en détail toutes les modifications apportées pour comprendre ce qui pouvait exister en premier. La question s'est posée notamment de savoir si la tour avait été surélevée avec son dôme dont on voit bien une différence de construction à l'intérieur. Le mur extérieur est-il un chemisage, éventuellement lié à la surélévation pour servir de contrefort ? Les ouvertures de tir étaient-elles défensives seulement ? Quel était l'usage de la salle voûtée inférieure ?

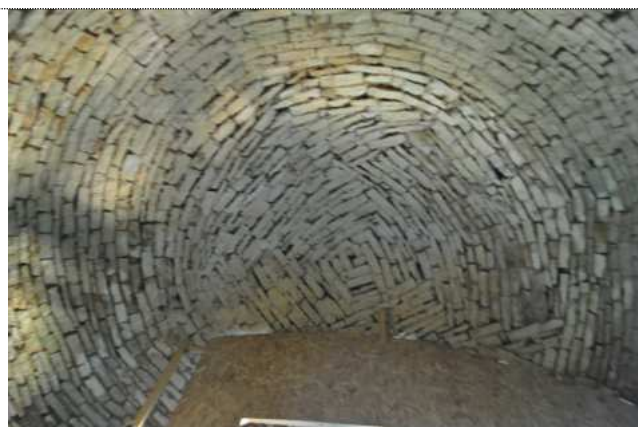
- 585 Intérieur du dôme

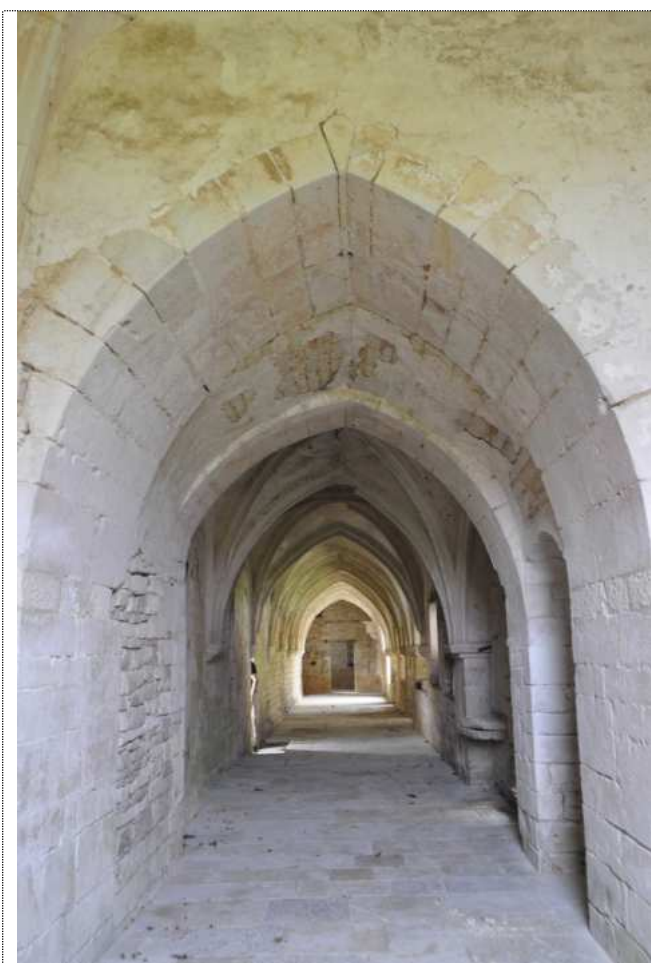
- 631 Galerie de cloître

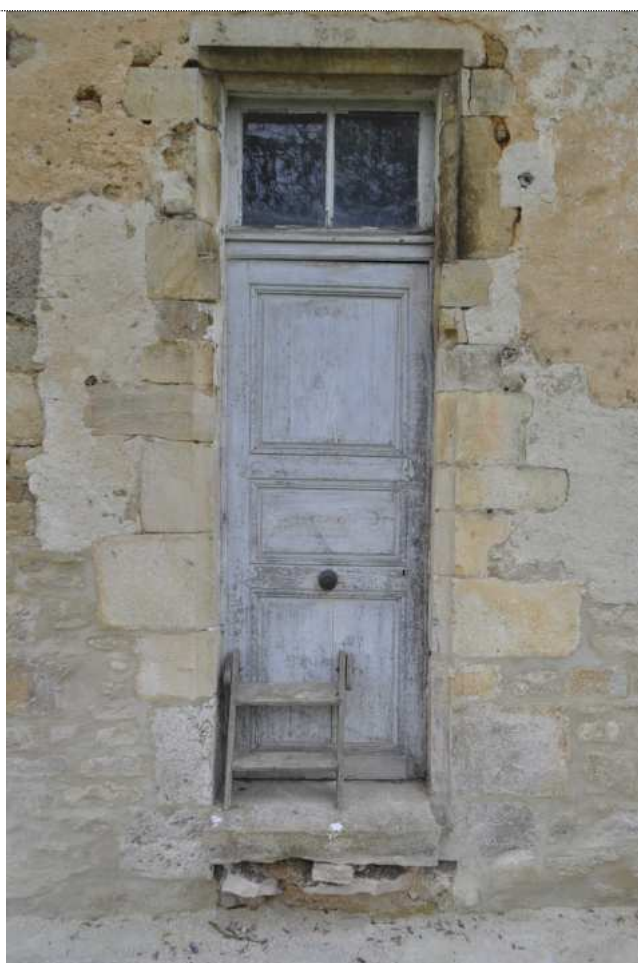
- 669 Porte avec la date de 1670

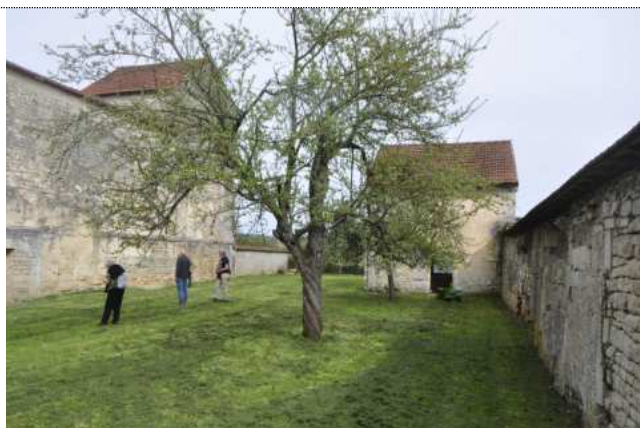
- 645 Emplacement enherbé de l'église

Nous nous sommes interrogés sur l'église disparue dont on perçoit l'emprise entre les deux chapelles latérales encore en élévation. Les enduits encore conservés dans beaucoup d'endroits peuvent apporter beaucoup d'informations sur les phases de construction successives. Il est important de tout étudier avant d'apporter des modifications substantielles. (cf. Stéphane GUYOT, « Champlitte (Haute-Saône). Ancien couvent des Augustins », *Archéologie médiévale*, 44 | 2014, 224. <https://journals.openedition.org/archeomed/9182>)

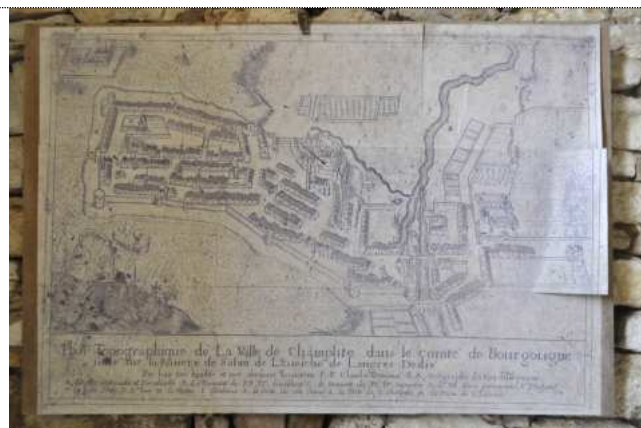
- 655 Plan daté de vers 1660

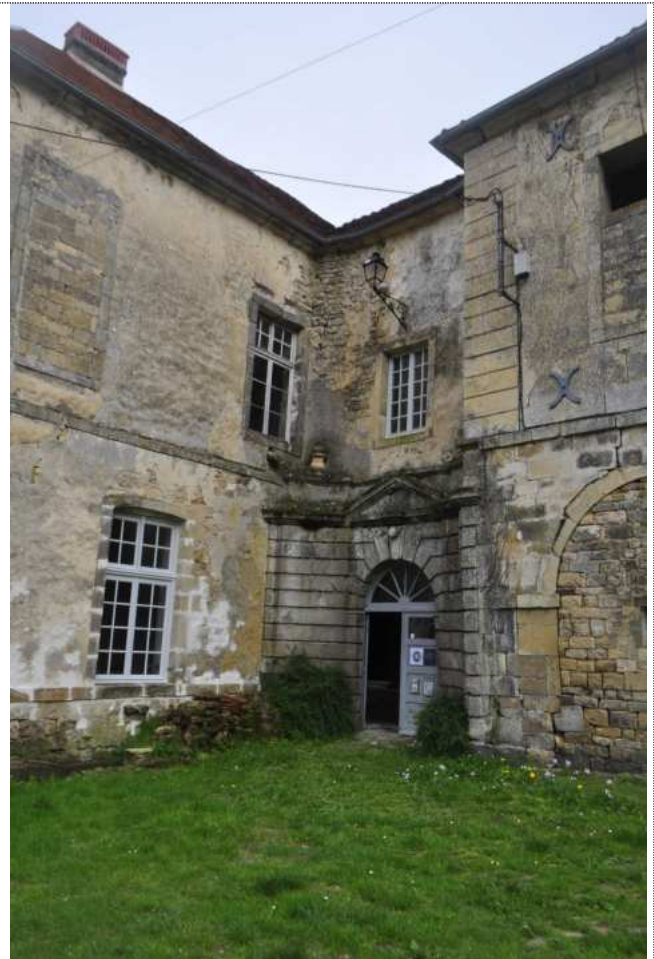
- 745 Entrée monumentale mais dérobée

Nous nous sommes interrogés sur l'entrée monumentale qui se trouve quelque peu cachée et donne sur ce qui ressemble davantage à une basse cour. Nous avons fini la visite par les caves, encore obstruées en partie, probablement par la démolition des bâtiments conventuels voisins. Cf. : <https://www.cherlieu-abbaye-cistercienne.fr/>

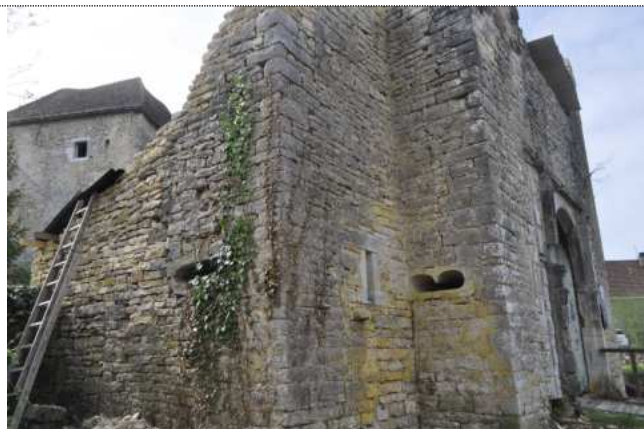
- 829 Tour d'entrée avec modification des ouvertures de tir.

Le système défensif a été modifié dans la première tour porte. Il faut se pencher sur l'histoire locale pour savoir quels ont pu être les risques dans la région, passage important avec des mouvements de troupes à diverses époques.

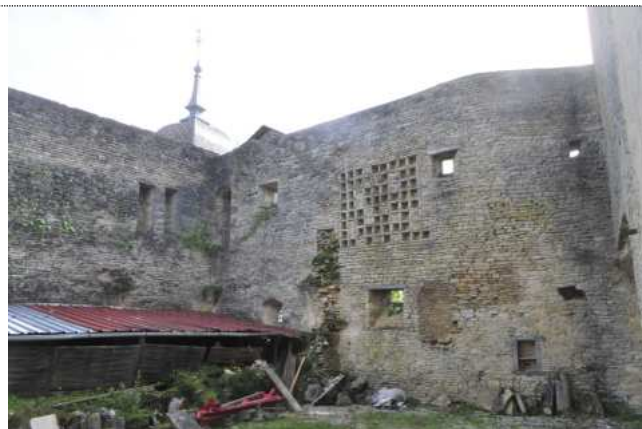
- 823 Avant cour avec vestiges de voûtes, latrines à l'étage, mur pigeonnier...

Précédant la cour d'honneur ou haute cour, passée la tour défensive, une avant cour fortifiée servait probablement à loger une garnison. Ce n'est pas une basse-cour à usage de ferme car on voit des éléments de confort comme les latrines doubles, des voûtes de qualité qui n'ont pas été construites pour abriter des vaches ou des carrosses. Les boulines sur le mur ont dû accueillir des pigeons. Il a pu y avoir d'autres boulines sur un mur en retour mais ce n'était pas forcément un pigeonnier fermé (exemples en Normandie et aux Baux-de-Provence).

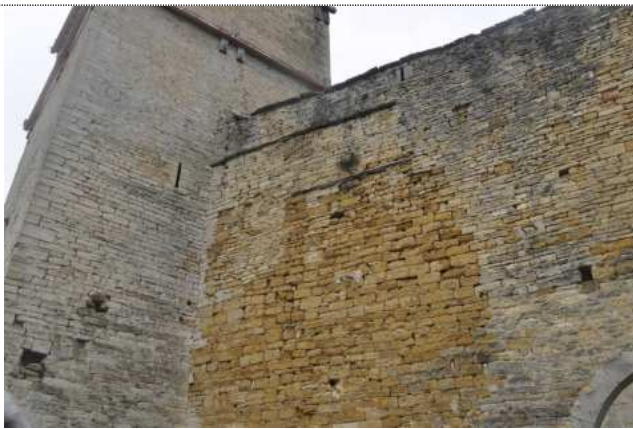
- 910 Créneaux bouchés pour surélever le mur

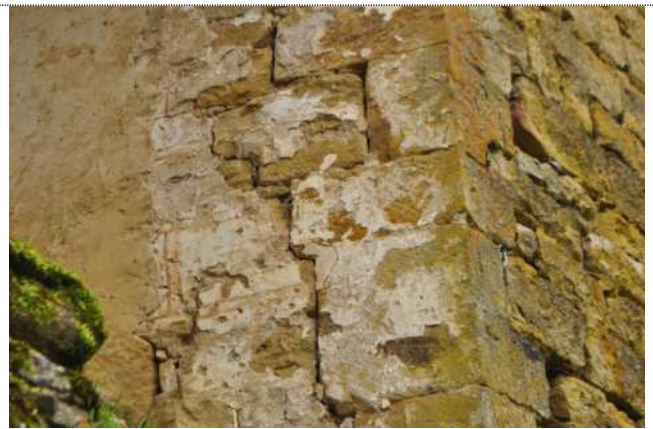
- 934 Décors peints du XIII^e-XIV^e s.

La journée s'est terminée par la visite du **château d'Oricourt** mais notre voiture est partie avant la visite guidée... J'ai juste eu le temps de repérer quelques enduits intéressants, ceux du XIII^e-XIV^e s. avec des joints rouges et petites fleurettes à cinq lobes caractéristiques, ; et l'enduit rosé avec les joints incisés surlignés de blanc, datant du chancelier Rolin ? Auquel cas ce serait un exemplaire assez bien daté dans le corpus...
