# Le puits du château fort de Logne

(Ferrière, province de Liège, Belgique)

Benoît Wéry, Patrick Hoffsummer, Emmanuel Delye

Centre de Castellologie de Bourgogne  
Chagny  
2014

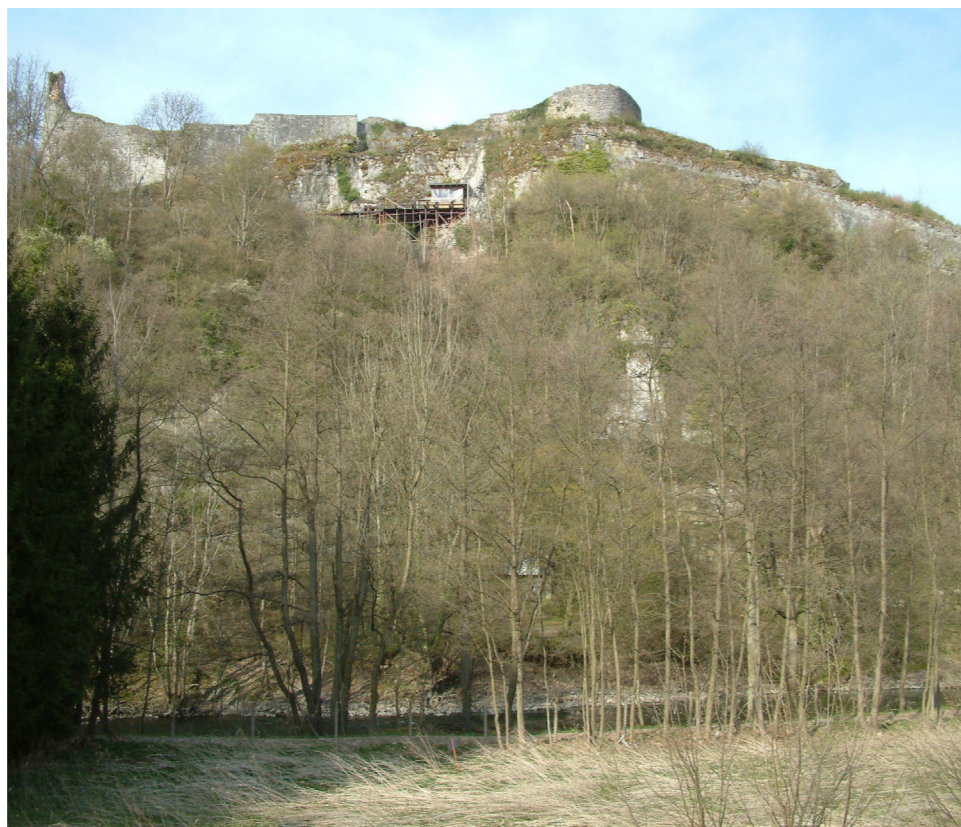
▼ Fig. 4 : localisation du chantier à flanc de coteau en avril 2003 (cl. B. W.)

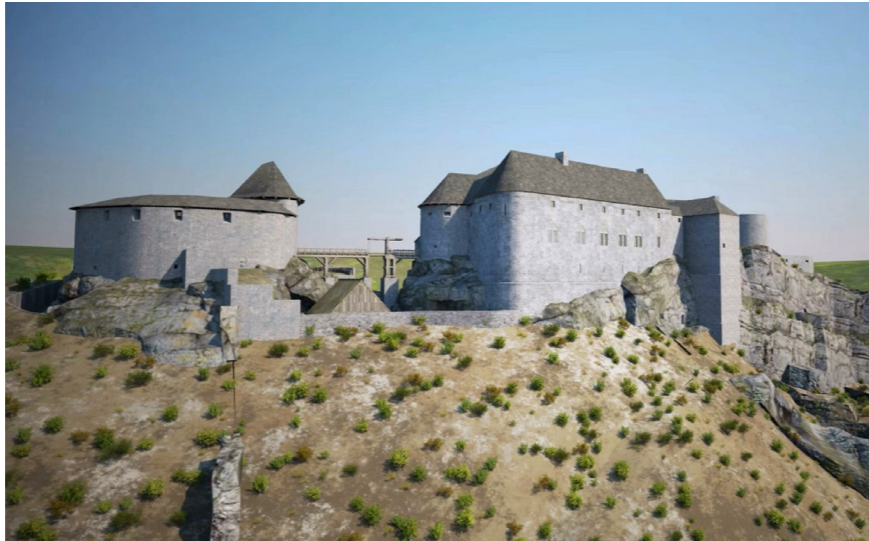
► Fig. 5 : modélisation 3D du flanc sud-ouest du château de Logne. La barbacane, le fossé principal, le logis du XIII<sup>e</sup> siècle, la tour du puits et le terre-plein supérieur s'alignent de la gauche à la droite de l'image. (Modélisation aSEHS Studio © Domaine de Palogne.)

tour se dresse sur la pente d'un coteau escarpé et s'appuie à la falaise qui sert d'assiette aux murailles de la forteresse (fig. 5). Avant la destruction de 1521, le puits, partiellement maçonné, partiellement creusé, mesurait une septantaine de mètres de profondeur. La margelle et un sol pavé de grosses dalles, dont des éléments ont été mis au jour, se situaient probablement au niveau de la cour actuelle du château. Un couloir (peut-être un aqueduc) percé au travers de la courtine le mettait en relation avec une ou deux citernes au sein même de la place. Aujourd'hui, la tour est en partie détruite et, avec elle, un segment du conduit maçonné et des superstructures. La partie creusée dans le roc subsiste sur près de 50 m. Avec quelques assises de maçonnerie conservées, le puits mesure donc encore 56 m (fig. 6 en tête d'article) et son rebord ne peut plus être atteint qu'à partir du pied de la falaise.

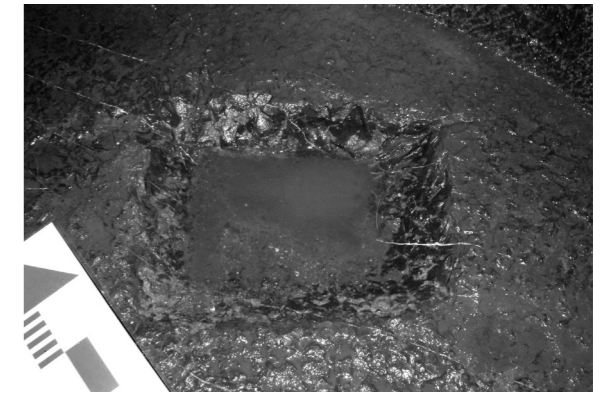
▲ Fig. 8 : petit puisard creusé au fond du puits (cl. B. W.)

On notera une particularité intéressante à la base du conduit : sur le fond rigoureusement taillé et aplani, un petit puisard de 15 x 54 x 46 cm témoigne de l'ingéniosité des ouvriers qui, par ce moyen, au fur et à mesure du creusement, écopaient l'eau qui s'infiltrait (fig. 8).

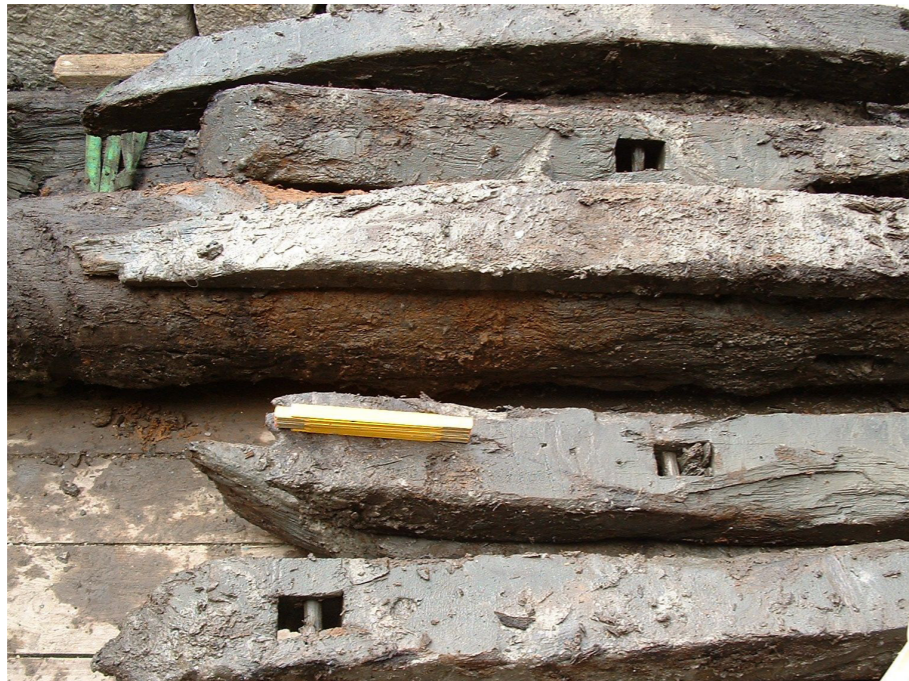
► Fig. 9 : cerces avec mortaises et chevilles conservées en 2003 (cl. B. W.)

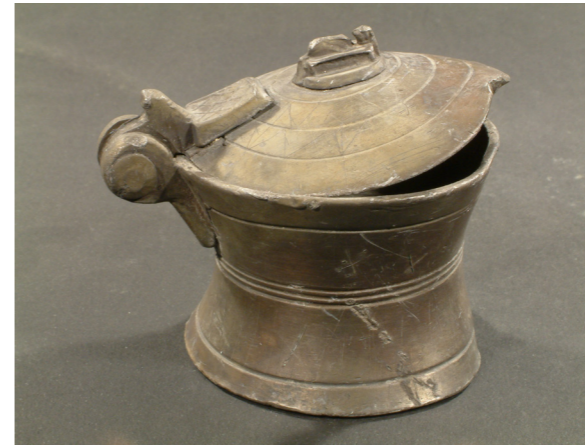
▲ Fig. 10 : salière en étain (haut. 47 mm, Ø à la base 68 mm), musée du château fort de Logne, inv. PU\_030403\_01 (cl. B. W.)

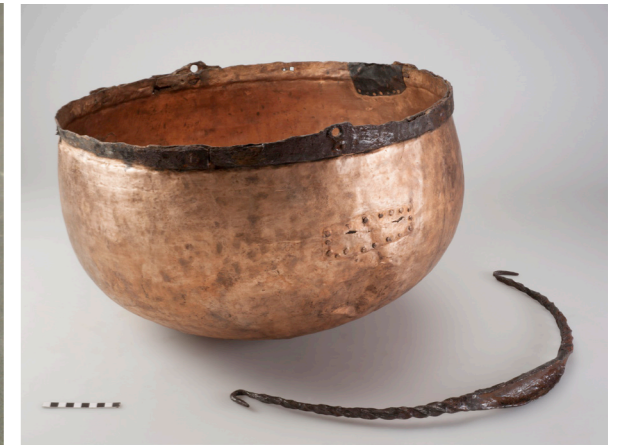
▲ Fig. 11 : marmite en cuivre battu, cerclage et anse en fer, après restauration (haut. 340 mm, Ø 560 mm), musée du château fort de Logne, inv. PU\_030320\_06 (cl. Romain Gilles, © SPW - direction de l'archéologie.)

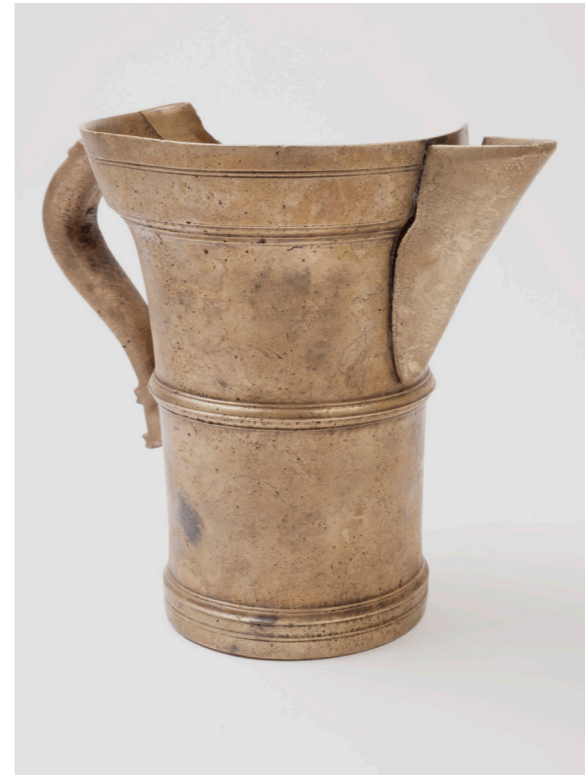
▲ Fig. 12 : cruche en bronze, après restauration (haut. 181 mm, Ø à la lèvre 144 mm, Ø à la base 95 mm), musée du château fort de Logne, inv. PU\_030305\_01 (cl. Romain Gilles, © SPW - direction de l'archéologie.)

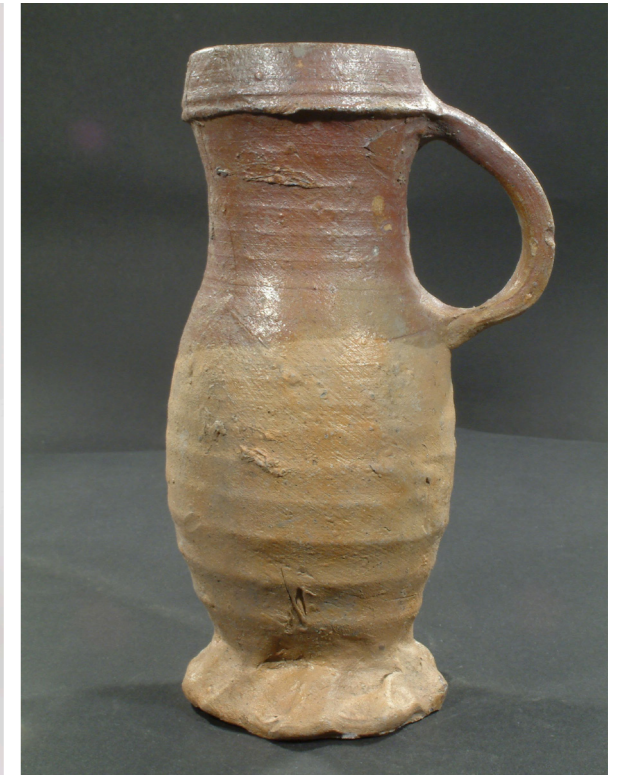
▲ Fig. 13 : pichet en grès de Brunssum (haut. 160 mm, Ø 68 mm), musée du château fort de Logne, inv. PU\_030408\_03 (cl. B. W.)

- L'US 6 (de - 54,40 à - 55,90 m) : cette unité stratigraphique est la dernière de la séquence, c'est-à-dire la première couche du comblement. Elle se caractérise par une masse très importante de vestiges et d'artefacts de tous types, noyés dans la vase. La liste est longue et compte des milliers d'objets : seize pièces d'étain (fig. 10), quatre marmites en cuivre (fig. 11) ou en laiton martelé, un poêlon également en dinanderie, une cruche en bronze (fig. 12), un chaudron en fonte de fer, des seaux et des tonneaux, des milliers de tessons de céramiques, quelques pots entiers (fig. 13), des centaines de restes d'écuelles en bois, une

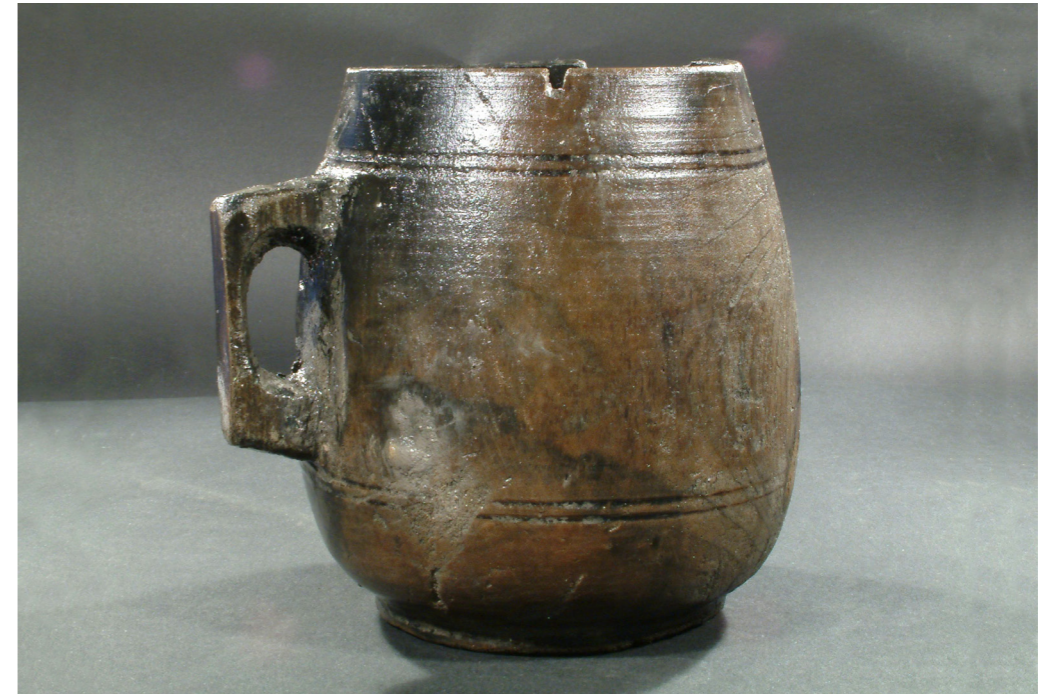
▲ Fig. 14 : chope en bois (haut. 144 mm, Ø 95 mm), musée du château fort de Logne, inv. PU\_030410\_01 (cl. B.W.)

chope (fig. 14) et un bougeoir en bois, plusieurs armes parfaitement conservées (dagues, épée courte, lance, marteau d'arme, bombes en fontes...), un lot de cuirs comptant plusieurs centaines de fragments, des monnaies vraies ou fausses et les déchets de leur fabrication, des petits objets en bois (marotte taillée sur un bout de bâton, peigne, perles de chapelet...) et de multiples restes fauniques et botaniques. Parmi les découvertes, un objet détonne : un cadran solaire portatif en laiton (fig. 15), comportant une boussole, un remarquable petit ouvrage d'art mesurant à peine 32 mm de diamètre<sup>10</sup>.

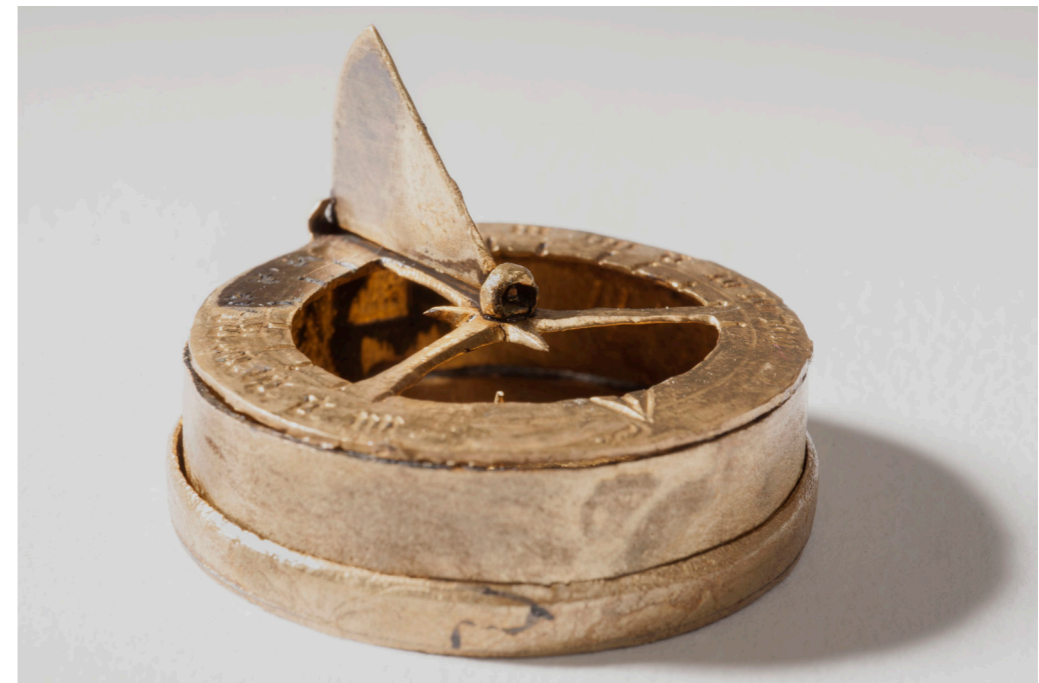
▼ Fig. 15 : cadran solaire portatif en laiton, après restauration (haut. 9 mm, Ø 32 mm), musée du château fort de Logne, inv. PU-030327-02 (cl. Romain Gilles © SPW - direction de l'archéologie.)

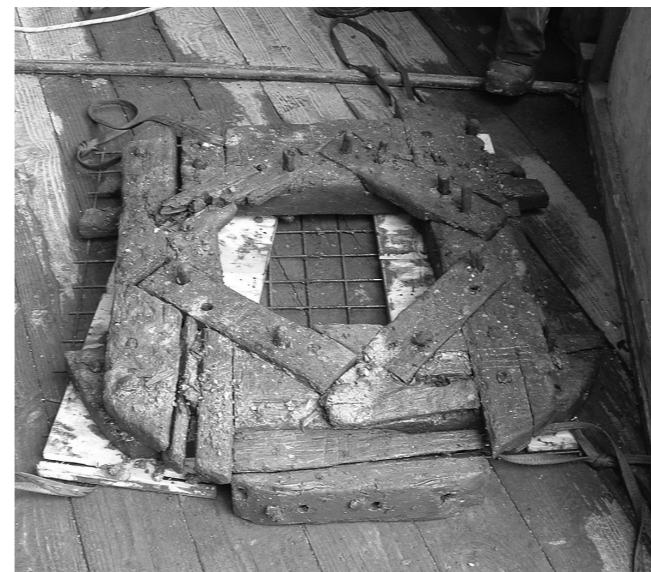
▲ Fig. 18 : fragment d'une petite roue au moment de sa découverte (cl. B. W.)

Deux petites roues pleines (l'une intacte et l'autre représentée par quelques morceaux), d'un diamètre de 1,06 m (fig. 18), étaient constituées de 12 pièces de chêne assemblées à mi-bois et chevillées autour de la section octogonale de l'axe (fig. 20-1 à 20-6). Ces deux plateaux circulaires étaient reliés l'un à l'autre par une série d'entretoises chevillées sur la tranche des plateaux (flasques). Le tout formait un tambour construit autour de l'axe dans lequel venaient peut-être s'assembler les rayons secondaires de 2,11 m. Cette hypothèse est toutefois à confirmer. La largeur de ce tambour a été déduite de l'écartement moyen des trous de cheville sur les entretoises (+/- 1,10 m). Les marques d'assemblage sont toujours bien visibles sur le plateau intact (fig. 19) avec une contre-marque sur les éléments du second (fig. 20-3 et 20-4). Les entretoises (fig. 20-7 et 20-8) ont des longueurs variables, entre 1,292 et 1,612 m, pour une section moyenne de 6 x 10 cm (section rectangu-

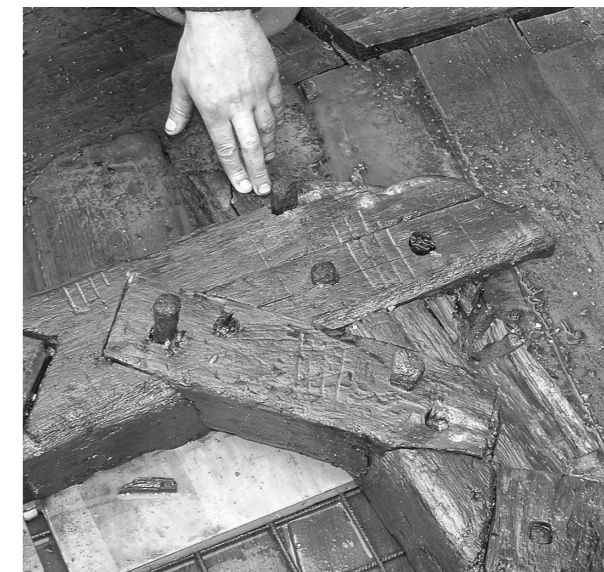
▲ Fig. 19 : détail de la roue et de ses marques d'assemblage (cl. B. W.)

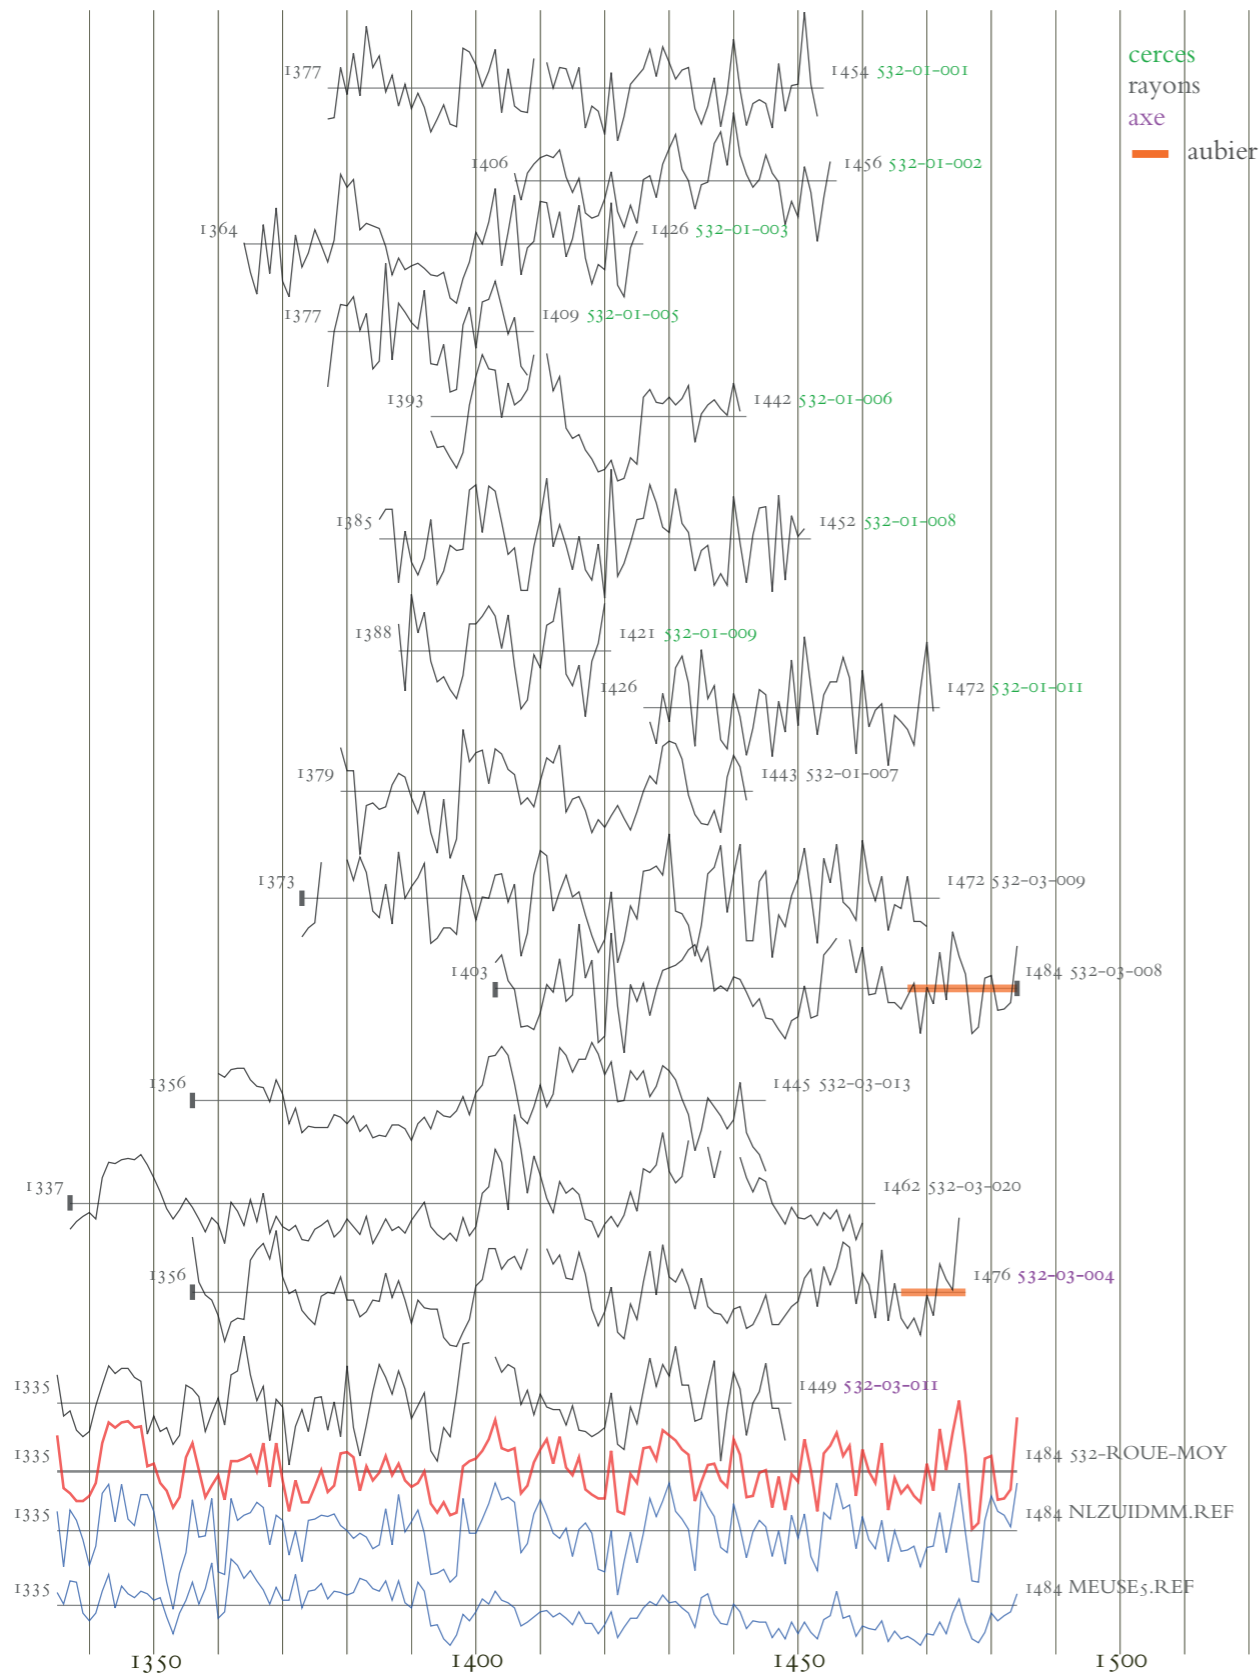
▲ Fig. 22 : séquences dendrochronologiques des bois datés, avec, en bas, la chronologie moyenne du site et deux chronologies de référence (Sud des Pays-Bas par Esther Jansma, Amersfoort et région mosane, par Patrick Hoffsummer, ULg-CEA). (ULg-CEA, 2014.)

Le nombre de cernes de croissance varie fortement (de 33 à 126) d'un échantillon à l'autre. Aucune des cerces ne conserve de l'aubier, sauf sur un échantillon (532/01/011) mais la limite duramen/aubier a pu être observée quelquefois. Les rayons, de section légèrement plus importante que les cerces, montrent des cernes plus nombreux (de 65 à 126). Un d'eux présente une séquence de 82 ans depuis la moelle jusqu'au cambium (532/03/008) avec 17 cernes d'aubier. Deux éléments de l'axe ont été analysés : la partie octogonale sans aubier (532/03/011, 115 cernes) et la pointe en bois cerclée de fer (532/03/004) avec 122 cernes dont 10 d'aubier.

Une première moyenne a pu être calculée après avoir synchronisé 14 séquences reprenant l'ensemble des cerces, les deux échantillons de l'axe et 3 rayons (532/01/007, 532/03/008 et 532/03/009). Cette étape indiquait déjà, par la chronologie relative, la contemporanéité de tous ces éléments. Comparée aux chronologies de référence, la moyenne est datée de 1335 (premier cerne) à 1484 (dernier cerne) avec d'excellents calculs de synchronisation, en particulier par rapport aux chronologies de la région mosane. Deux autres rayons ont pu ensuite être corrélés sur la moyenne déjà datée. Le rayon 532/03/008 présente la trace du cambium, ce qui permet de proposer une date d'abattage en hiver 1484-1485 d (fig. 22). Cette date concorde avec l'analyse d'autres pièces en bois découvertes dans le puits, notamment des éléments d'un plancher de la tour du puits.
