## Manoir de bulcy Nièvre (58)

Protection: colombier, galerie, loggia, élévations, toiture

Inscrit MH partiellement 1976/07/15

### Description de la charpente :

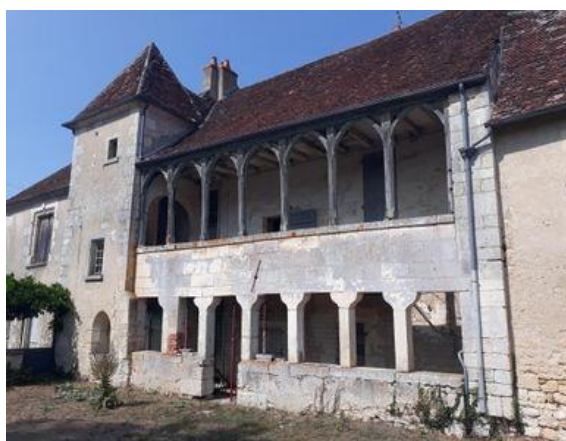
1. Illustration: Gil Fraisse

La façade Sud est ornée de deux niveaux de galeries, l'arcature en bois du premier niveau, desservie par un escalier en vis, repose sur une arcature en pierre.

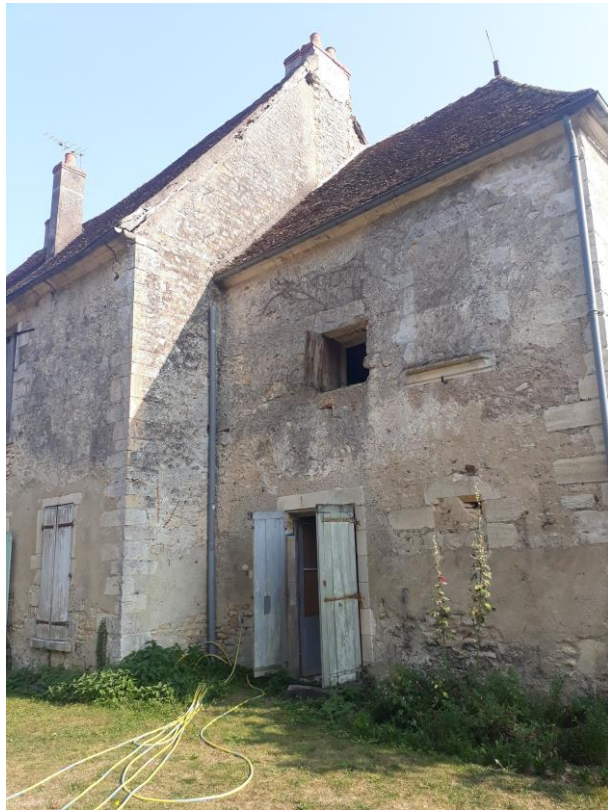
10. Illustration: Gil Fraisse

Les évolutions et les modifications apportées aux charpentes laissent à penser qu'un bâtiment avec une tourelle d'escalier à vis et une galerie étaient couverts par une charpente à chevrons formant ferme remplacée par une charpente à ferme latine ne venant pas en recouvrement de la galerie. Une étude plus approfondie du bâti et une datation de la charpente permettrait de retracer la chronologie de ces évolutions et le type de couverture de cette galerie.
