## **CONSOLIDATIONS DE LA COURTINE A CORDON D'ESCARPE**

### **CHATEAU DE CHAMILLY**

### **RAPPORT DE LA CAMPAGNE 2022**

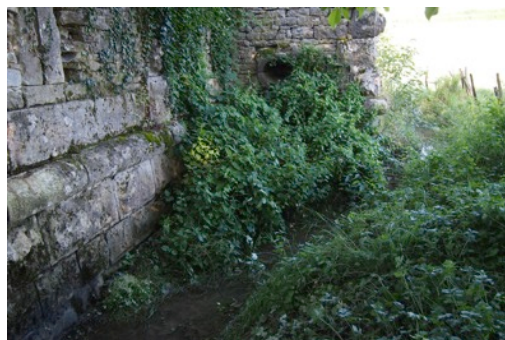
Cliché 1 – Etat de la courtine à cordon d'escarpe, vue de l'extérieur.

Sylvette Guyonnot, Anne Morin et Alain Marlot ont dévégétalisé le parement extérieur de la courtine nord où étaient apparues des herbes et des mousses et où demeuraient fortement accrochées des pousses de lierre. Guy Charleux et Michèle Laporte ont nettoyé les mousses et herbes qui avaient poussé ici et là sur le parement intérieur.

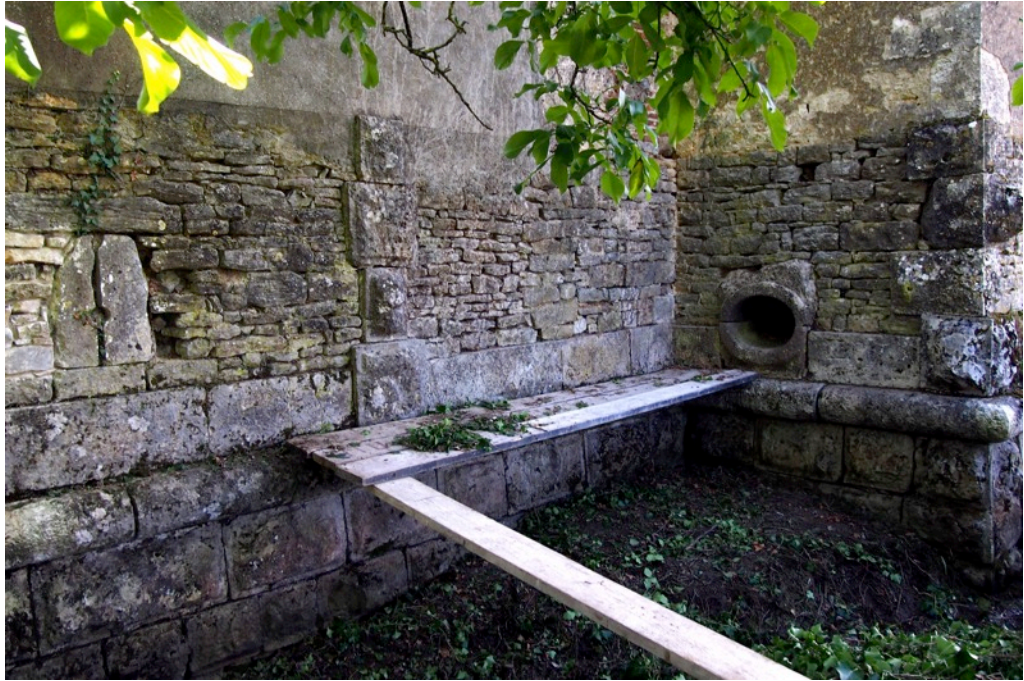
Cliché 2 – Dégénéralisation en cours de l'extérieur de la courtine

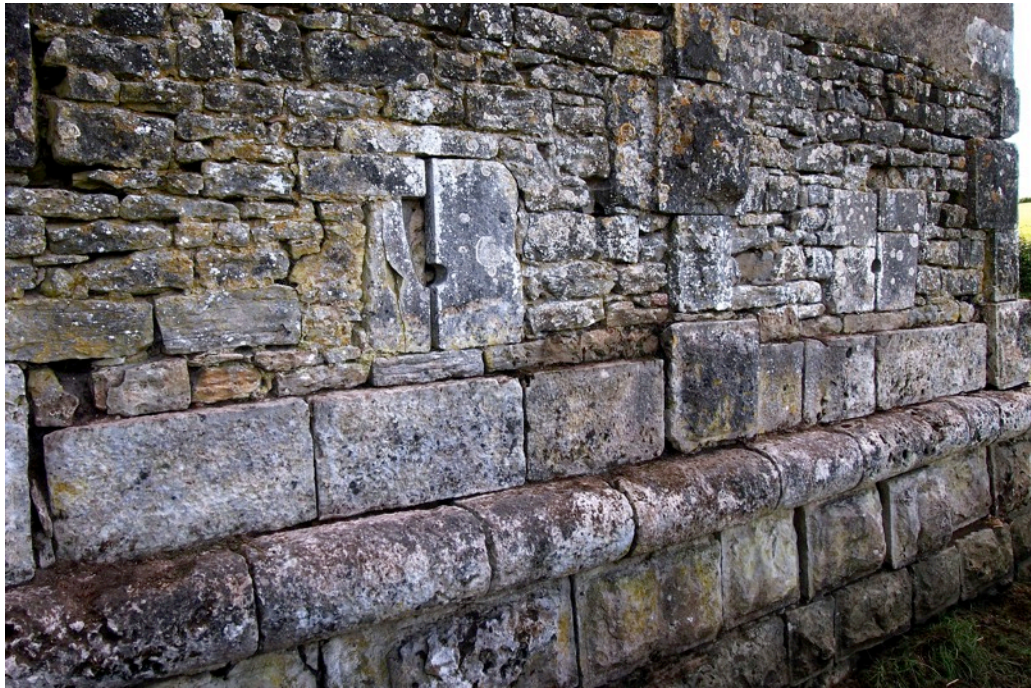
Cliché 3 – Vue de la courtine à cordon d'escarpe, une fois complètement dévégétalisée.

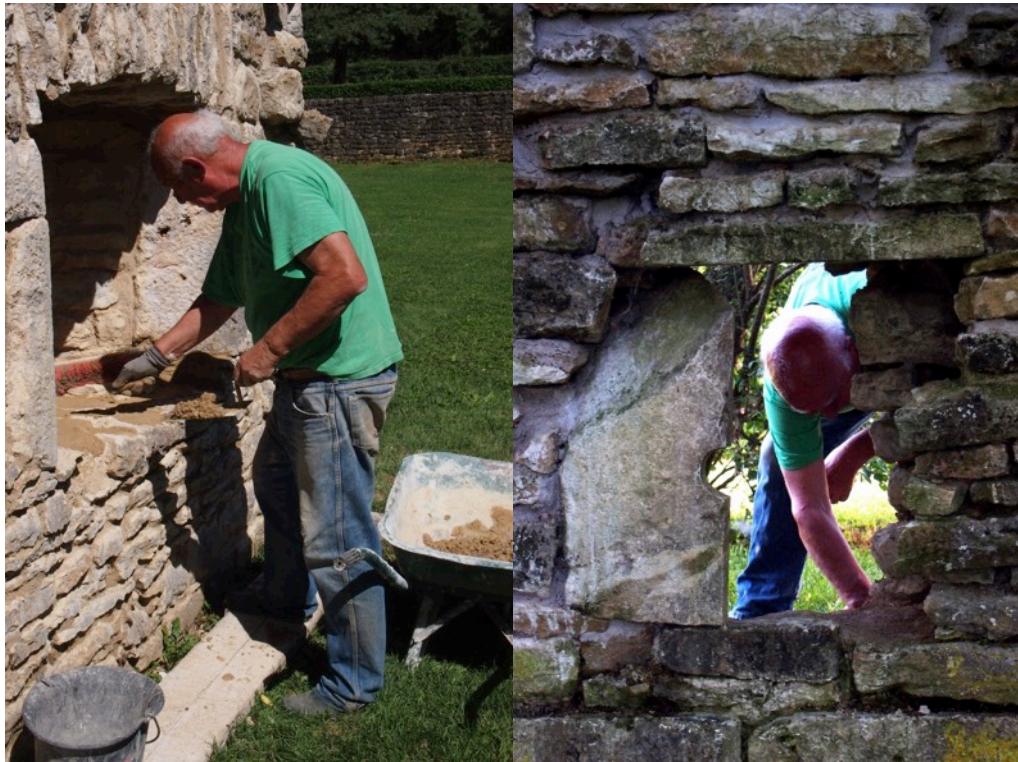
Clichés 4 et 5 – Réfections de la base des niches des archères-canonnières.

- 1) Reconstruire les bases des niches des archères canonnières de 20 à 14.

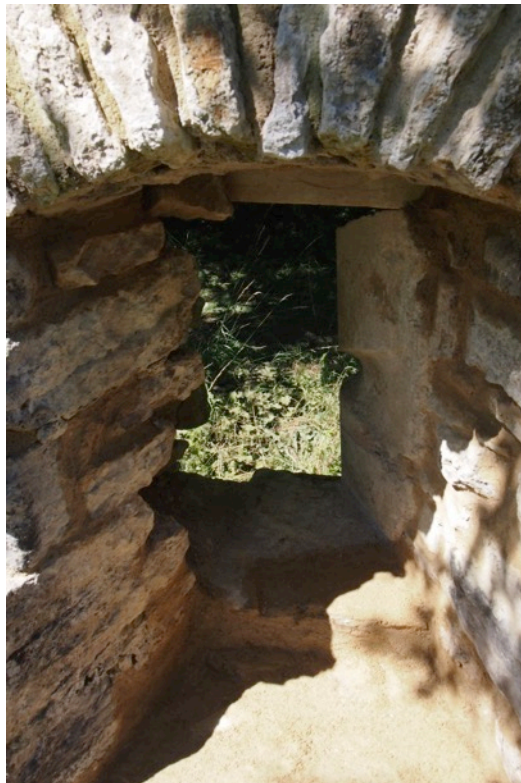
Cliché 6 – Les côtés et le voûtement de l'une des niches qui viennent d'être jointoyés.

- 2) Jointoyer les côtés et le voûtement de ces archères canonnières.

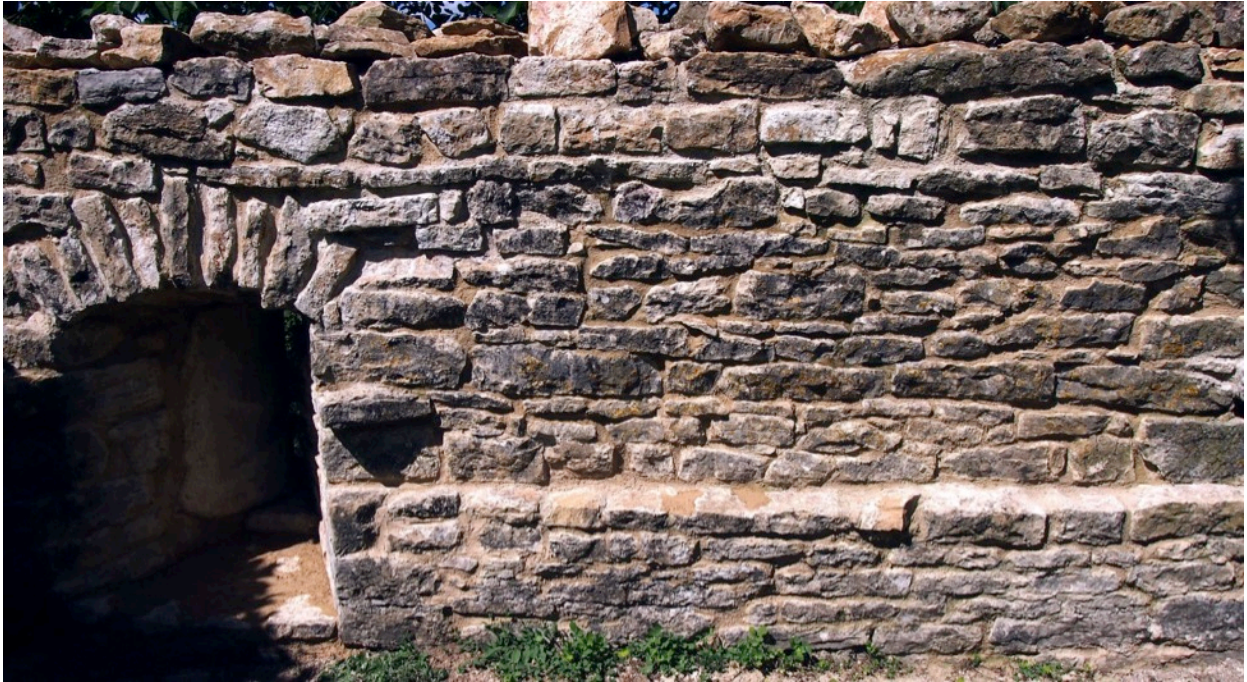
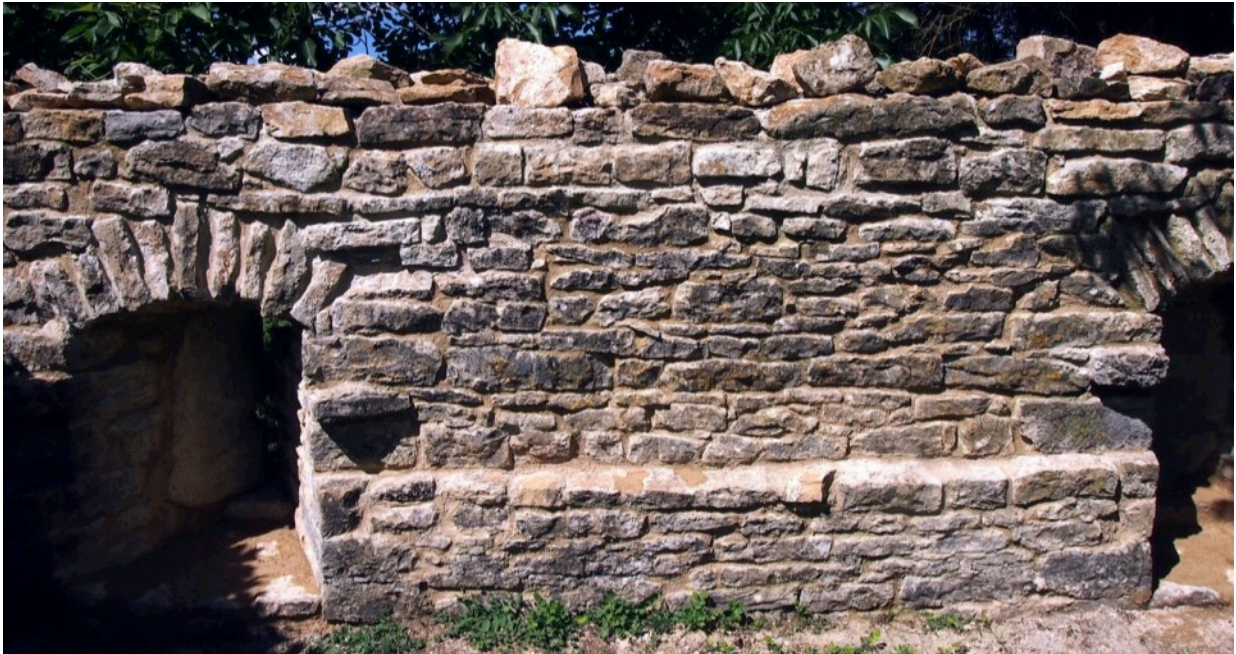
Clichés 7 et 8 – Portion de courtine intégralement jointoyée, côté intérieur.

3) Terminer le jointoiment du parement intérieur là où il présentait des lacunes.

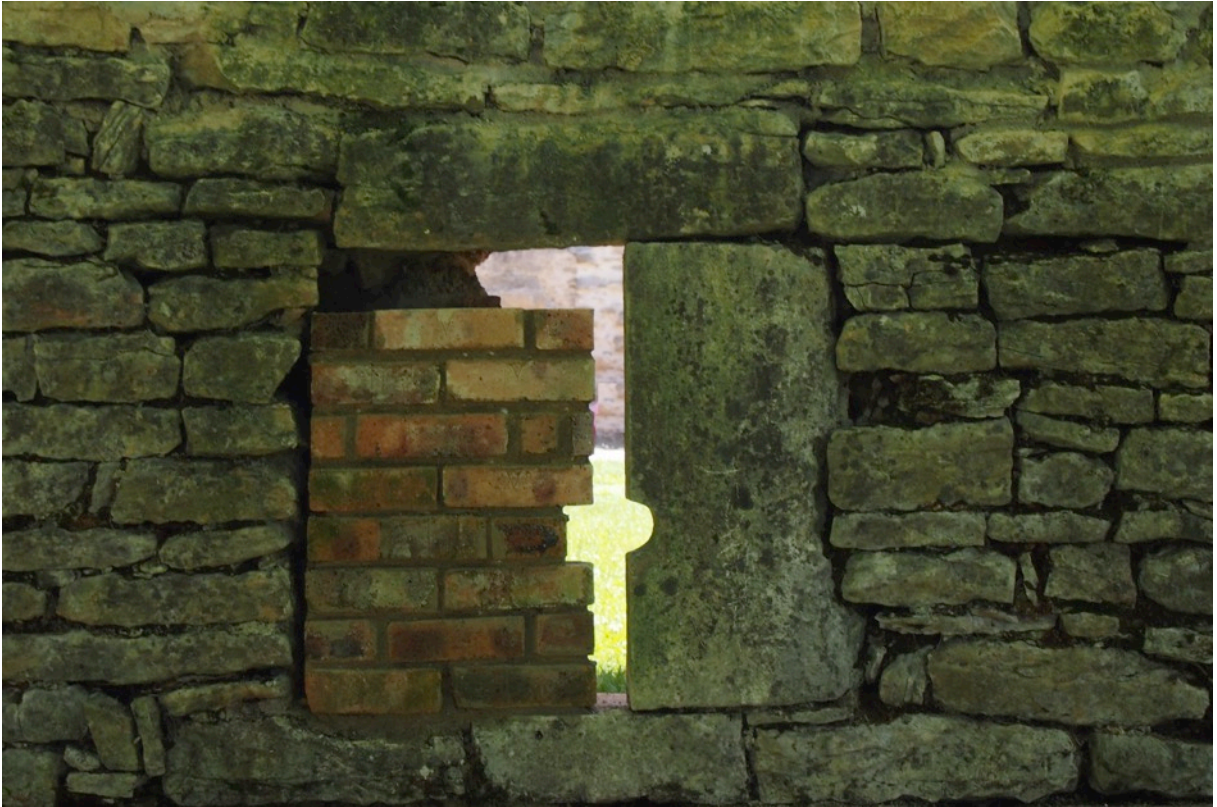
Cliché 9 – Vue extérieure du jambage manquant en cours de remontage (archère-canonnière 14).

4) Maçonner en briques deux jambages manquant aux archères canonnières 15 et 14.

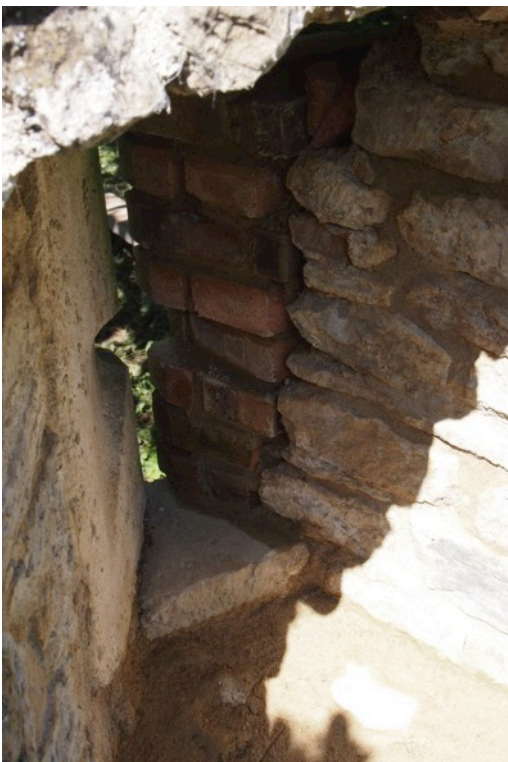
Cliché 10 – Vue de la même niche de tirs côté intérieur.

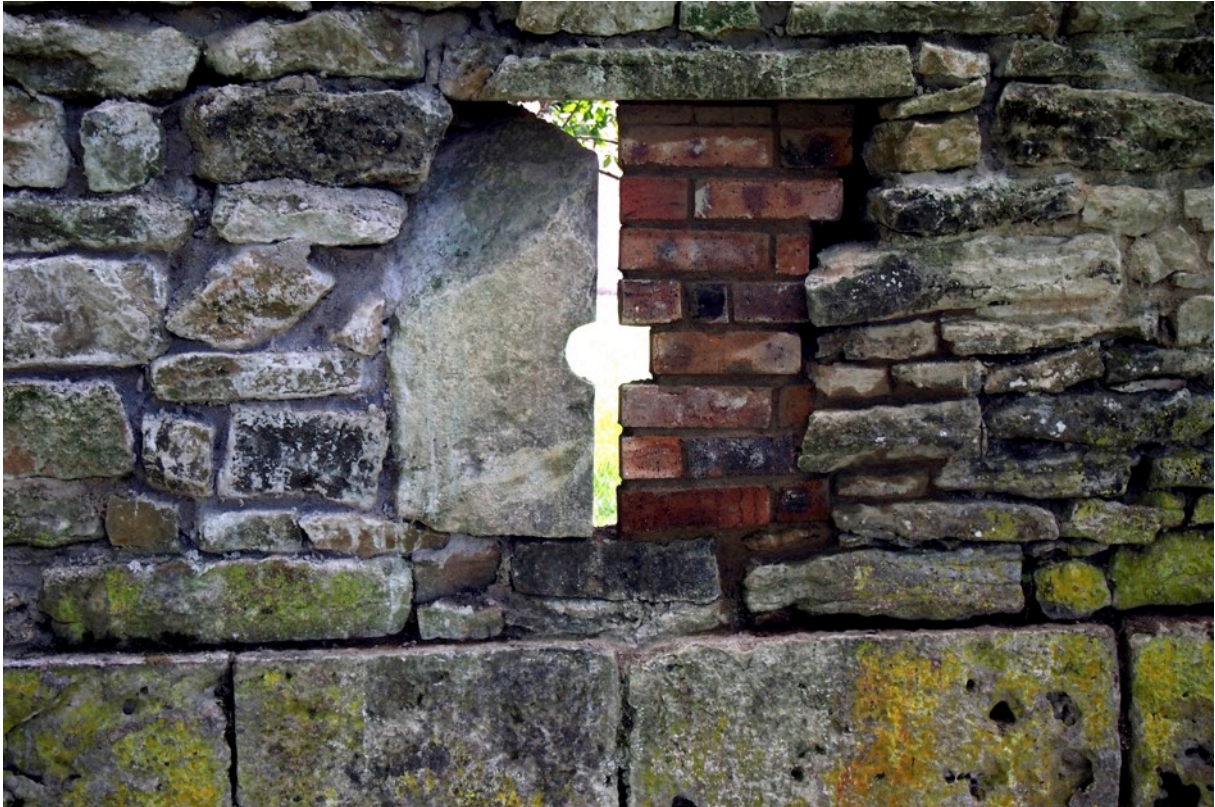
Cliché 11– Vue extérieure du jambage manquant, remonté en briques (archère-canonnaire 15).

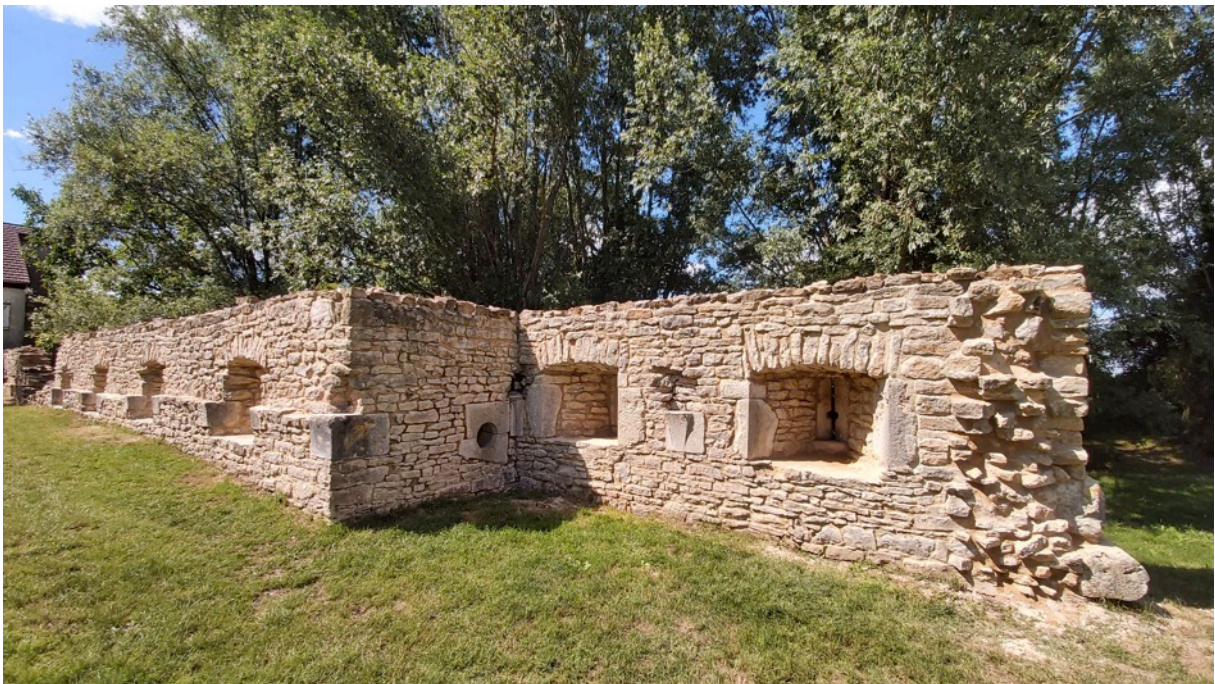
Cliché 12 – Etat de la courtine à cordon d'escarpe une fois les consolidations achevées.

- 5) Harmoniser la maçonnerie des arrachements de la courtine du côté est.
- 6) Harmoniser le dessus de la courtine en remplaçant les pierres.

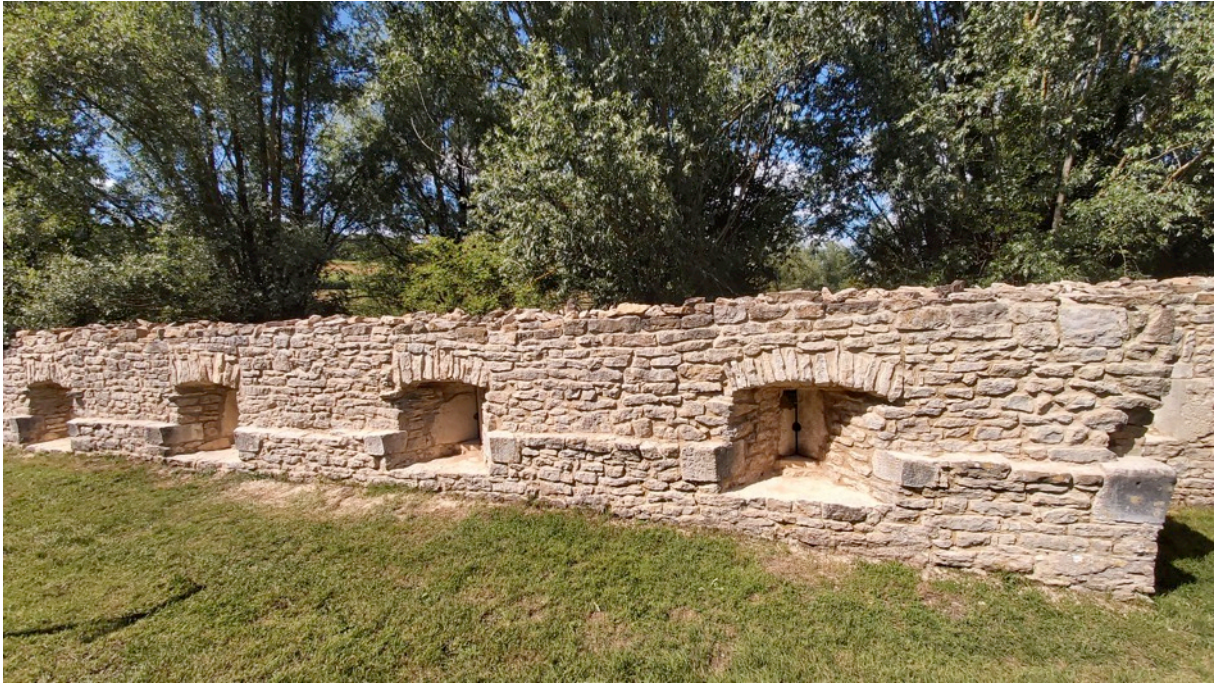
Cliché 13 – Autre vue de l'intérieur de la courtine à cordon d'escarpe après consolidations.
