Château de Moulin-l'Arconce commune de Poisson :

Les mardi 16, mercredi 17 et jeudi 18 août 2022, le Centre de Castellologie de Bourgogne est intervenu au château de Moulin-l'Arconce à Poisson (71) afin de procéder à plusieurs relevés architecturaux. L'Association locale, nouvellement créée pour consolider les ruines de cet édifice castral, a mis en place l'organisation du chantier.

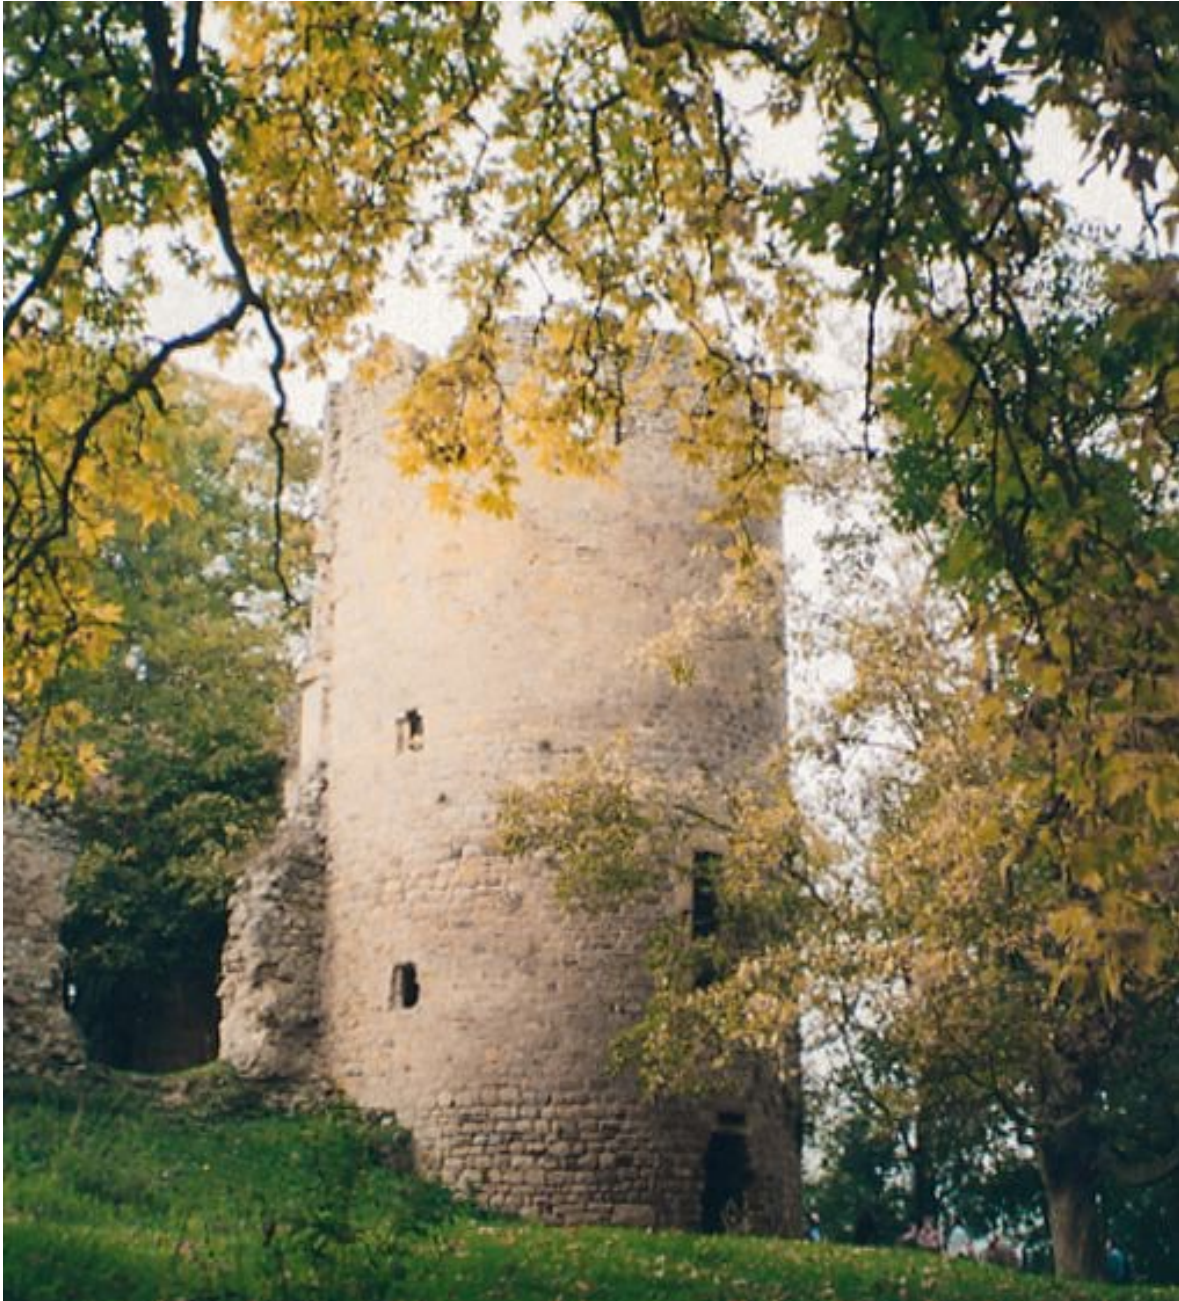
D'autres questions mériteront d'être posées concernant le moulin, mais aussi s'il s'agissait de fossés ou de douves, et sur l'allée qui se dirige vers le plateau. Cependant, les observations des élévations encore en place permettent de distinguer quatre étapes de construction sur ce qui est communément appelé « la grosse tour ronde » et au moins autant sur la tour dite « du pigeonier ». Il s'agit donc d'une approche prometteuse pour un phasage chronologique qui demandera à être affiné sur ces deux structures.

Fig. 3 - La grosse tour ronde dans son état actuel avec plusieurs phases de construction.

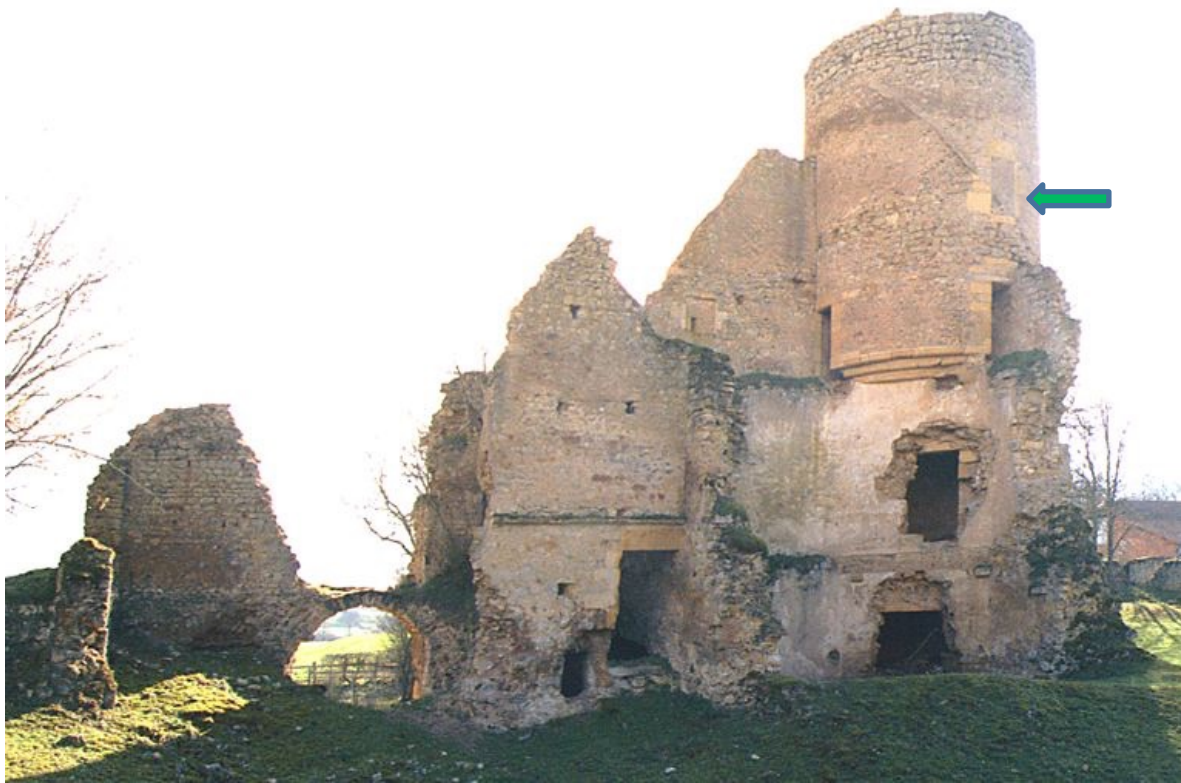
Fig.4 - La tour dite « du pigeonnier » (voir flèche verte).

Plus tard, une grande campagne de travaux a pu avoir lieu notamment aux XVIIe-XVIIIe siècles : plusieurs éléments architecturaux s'y rapportent (fenêtres, tour sur consoles du pigeonnier, etc). D'autres aménagements relèvent de la période XVIIIe-XIXe s. (arches du perron de promenade, côté rivière de l'Arconce, allée de platane/tilleul).

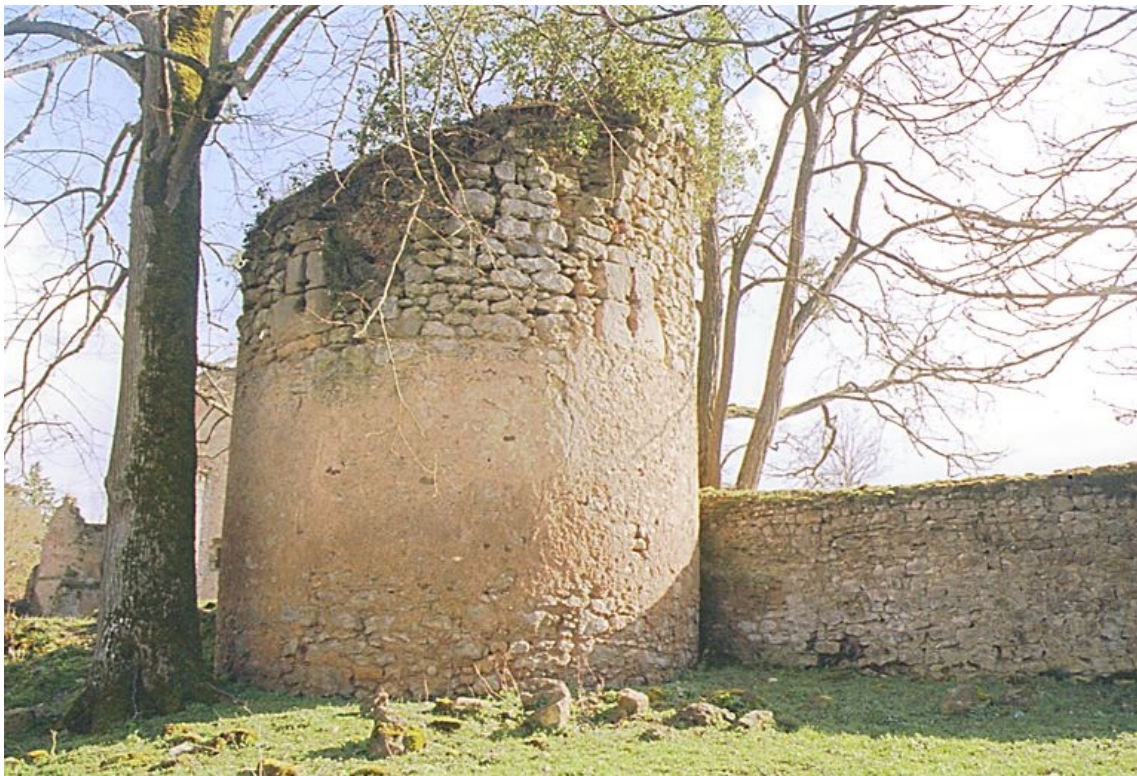
Un premier examen semble indiquer qu'aucun élément, hormis la petite tour circulaire du muret d'enceinte du jardin -à archères-canonniers et croisillon de visée-, ne serait antérieur au XV^e siècle (en tout cas dans les parties visibles).

Fig. 5 - La tour dite « du jardin » avec ses archères canonniers et sa fente de visée à croisillon

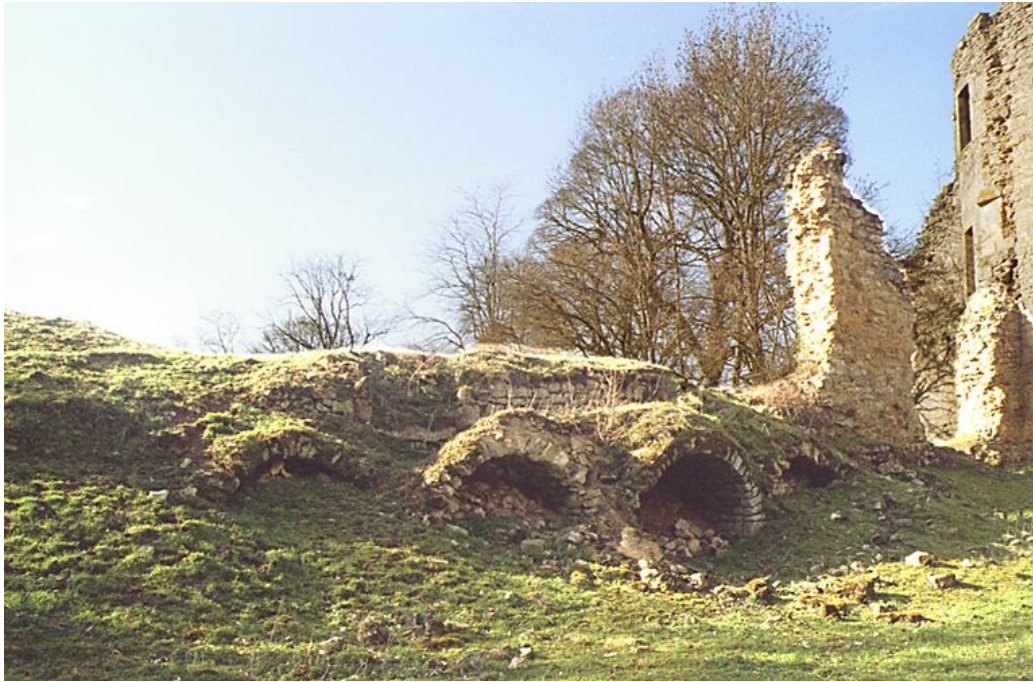
Fig. 6 - Vue des arches du perron de promenade côté rivière de l'Arconce.

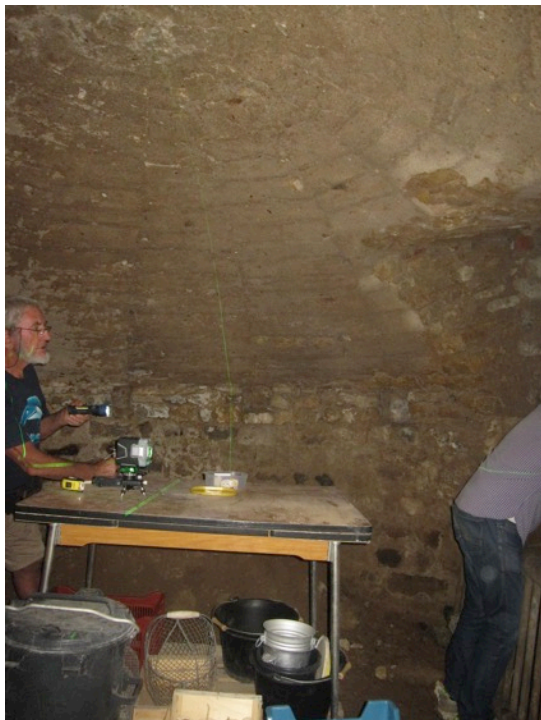
Après cette première approche du bâti, nous avons effectué les relevés intérieurs des différents niveaux de la grosse tour ronde (niveau -1, niveau 0, et niveau 1).

Fig. 7 - Relevés et prises de mesures.
