**Rapport d'opération de  
sondages**

Commune : **Nuars**

Lieu-dit : **Château du Bouchet**

**Problématique de la recherche et principaux résultats :**  
Relevé et étude des élévations ; décapage courtine sud-ouest en vue de restauration.

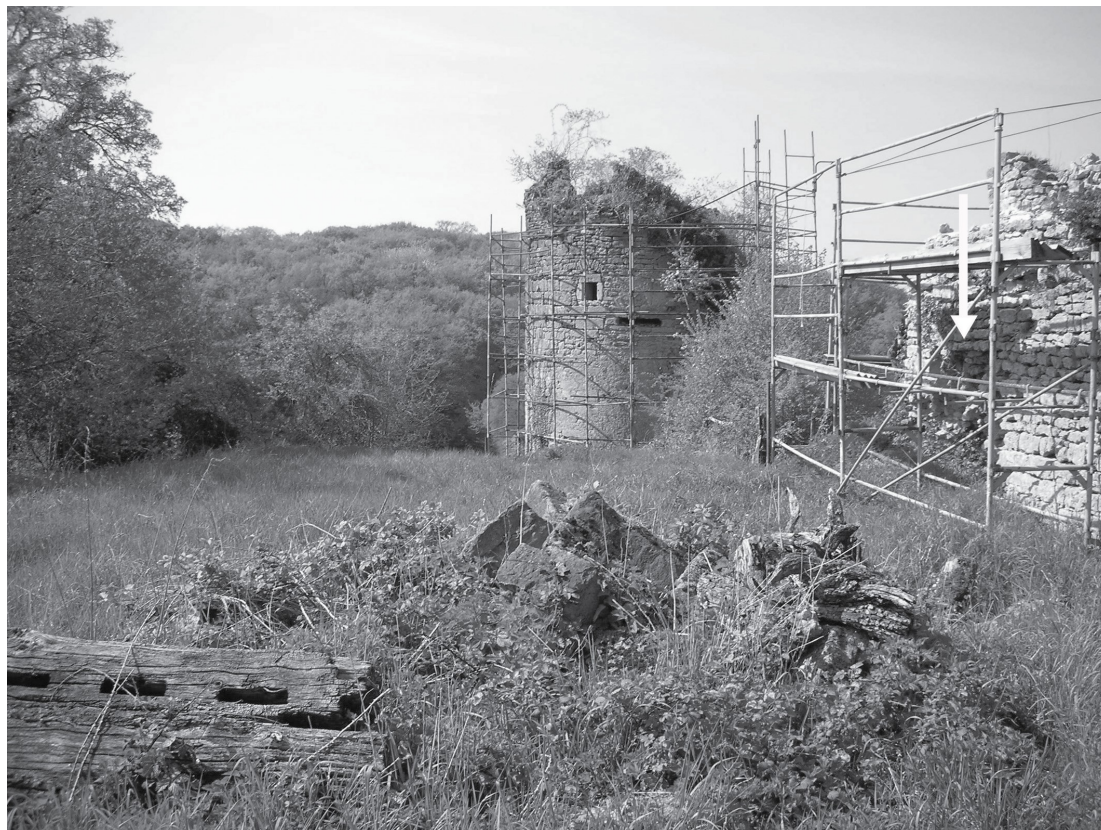
*Illustration 12: Vue du sondage avant les travaux. La tour visible est la tour de la Garenne. Les échafaudages présents ont été une contrainte supplémentaire lors du décapage à la pelle mécanique. La flèche blanche pointe la portion de muraille qui a été restaurée en priorité. (Cliché C.V.)*

Les méthodes employées ont consisté à un décapage à l'aide d'une pelle mécanique de 13 tonnes avec un godet sans dents d'une largeur de 2 mètres. Trois personnes étaient en permanence présentes lors du décapage. L'épaisseur de la terre végétale est irrégulière car un talus se situe à proximité des murs (voir illustrations 11 et 12).

en partant de l'angle de la tour de la Garenne et en reculant progressivement. Rapidement les couches géologiques ont été mises en évidence.

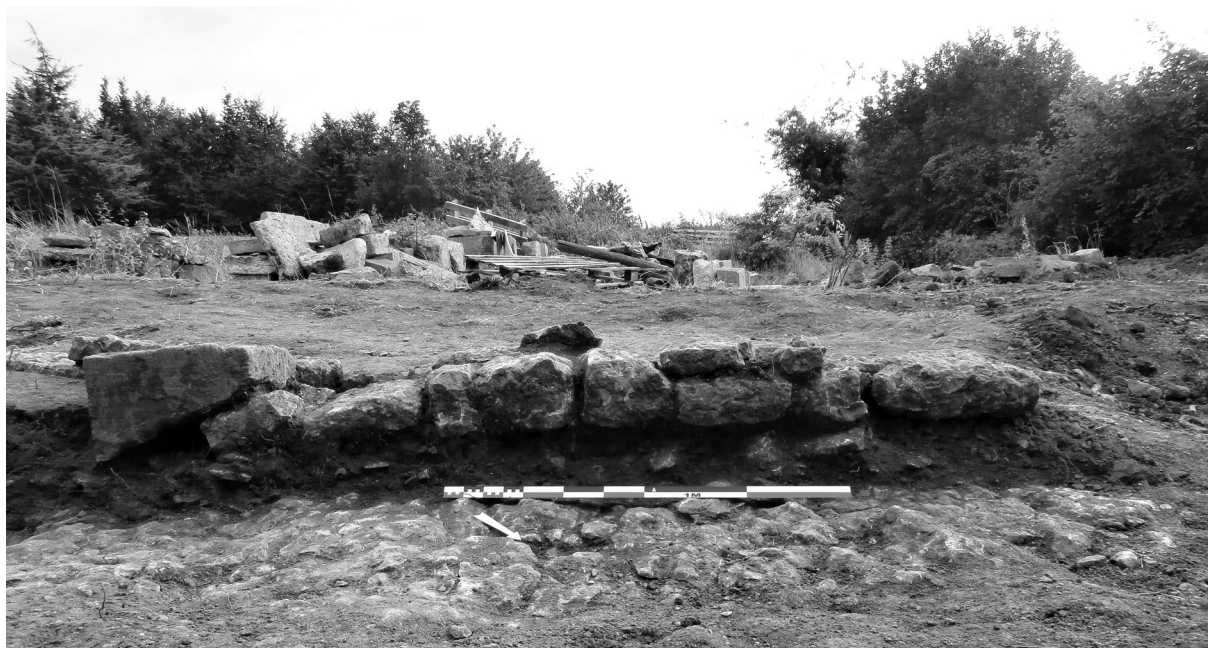
*Illustration 16: Vue partielle de la coupe du Fait 1, moitié nord (cliché C.V.).*

Le Fait 1 est un mur construit en pierres sèches se situant à proximité de la tour du Mont-Sabot. Il n'était pas connu lors du sondage et a été dégagé avec l'aide de la pelleteuse puis à la main. Le Fait 1 est recouvert par l'US 1 (la terre végétale) et se situe dessus un mélange de limons et de blocs calcaires reposant sur le rocher naturel. L'US 2 n'est pas présente ici et le rocher naturel se situe à une quinzaine de centimètres de profondeur. Un bloc architectural est réemployé dans ce mur (bloc le plus à gauche de l'illustration 15). Ce bloc présente des traces de layage (Douliot, page 447, 1862 et Bessac, 1993). Les autres blocs sont des éléments qui proviennent de la destruction des tours ou de la courtine car ils correspondent au module de blocs employés dans la courtine. Les pierres sont assemblées les unes contre les autres sans mortier pour les maintenir en place. Un angle est présent dans ce mur où la principale partie (celle qui est parallèle à la courtine) mesure 2,50m pour 40 centimètres de large et le décrochement vers la tour du Mont-Sabot mesure 1,5 m de long (illustration 19, page 28).

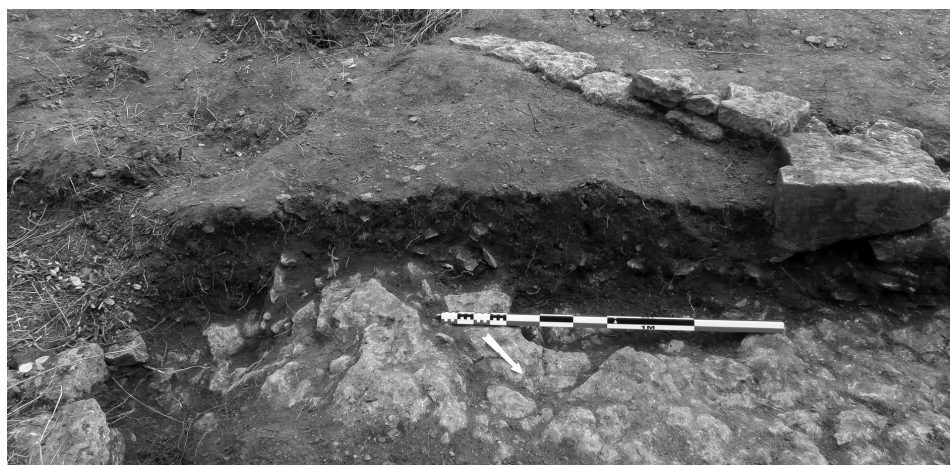
*Illustration 17: Vue partielle de la coupe du Fait 1, moitié sud, (cliché C.V.).*

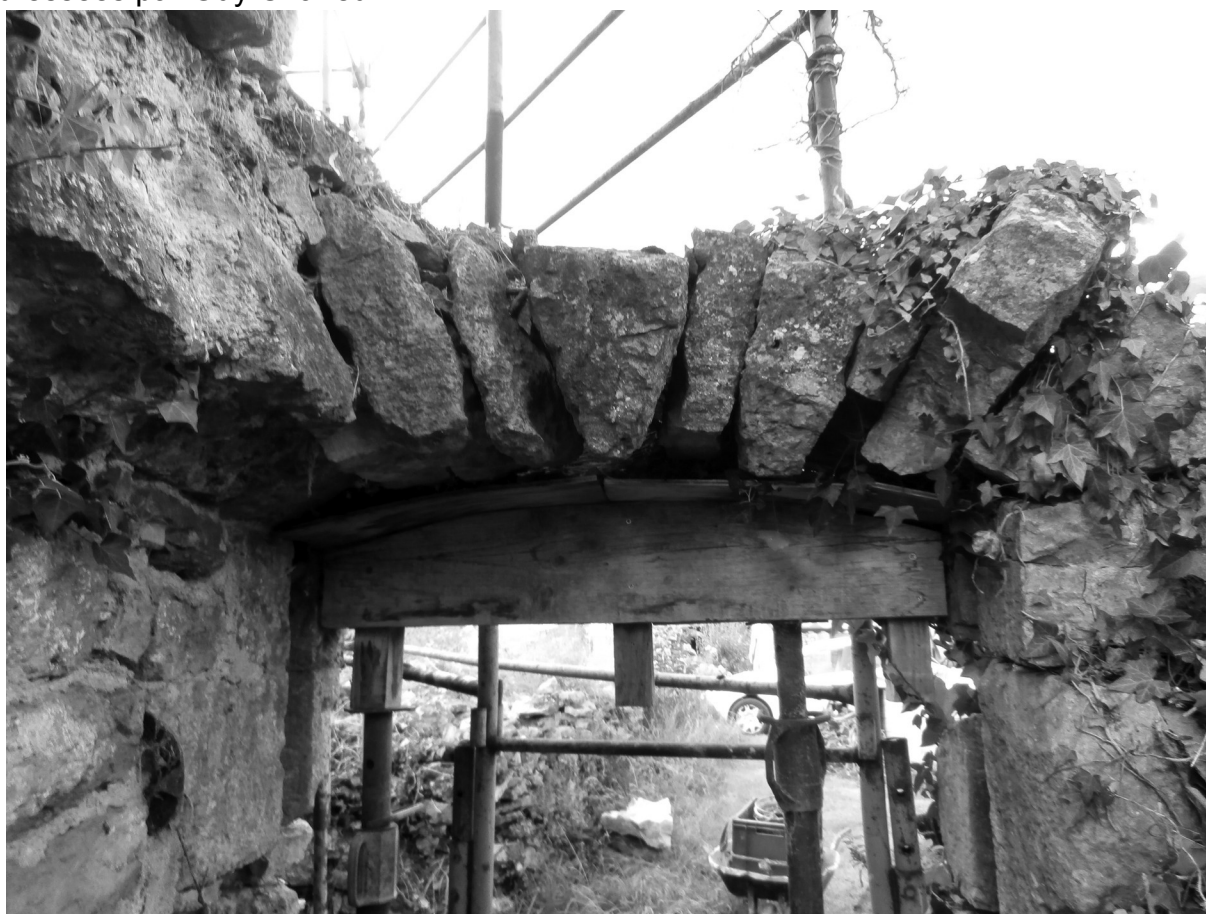
*Illustration 20: Vestiges de la voûte de la poterne (cliché C.V.)*

L'ouverture de la poterne mesure 90cm de large pour 1,75m de hauteur utile et 2m pour la hauteur conservée sous voûte. Les dimensions estimées de l'ancienne porte de la poterne devaient être de 1,90m pour 1m de large. Les gonds de cette porte mesurent en moyenne 6cm. La fente de la herse mesure 9,5cm d'épaisseur. Il est estimé que la herse mesurait entre 2,50m de haut et 1,20m de large. La poterne est voûtée en berceau surbaissé d'après l'arc encore en place du côté interne du château (illustration 20). D'après l'aspect du mortier (sable et cailloutis fin et blanc), l'ensemble a été aménagé dans la courtine préexistante assemblée au mortier orangé avec cailloutis et sable de grosse dimension (illustration 21). L'illustration 21 est un relevé pierre à pierre d'après des photographies redressées par Guy Charleux.

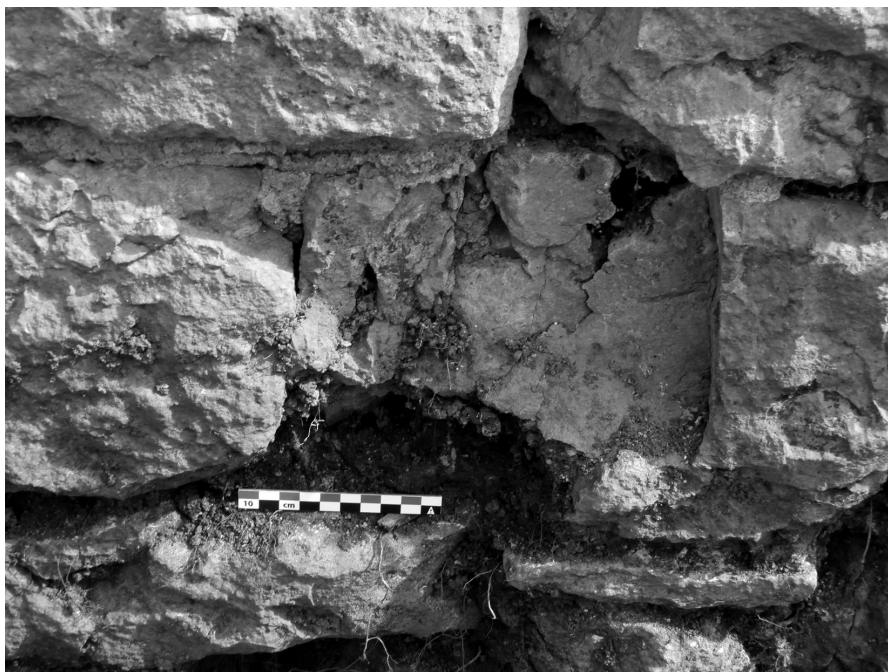
*Illustration 24: Impact de boulet de canon, coté tour Mont-Sabot. (cliché C.V.)*

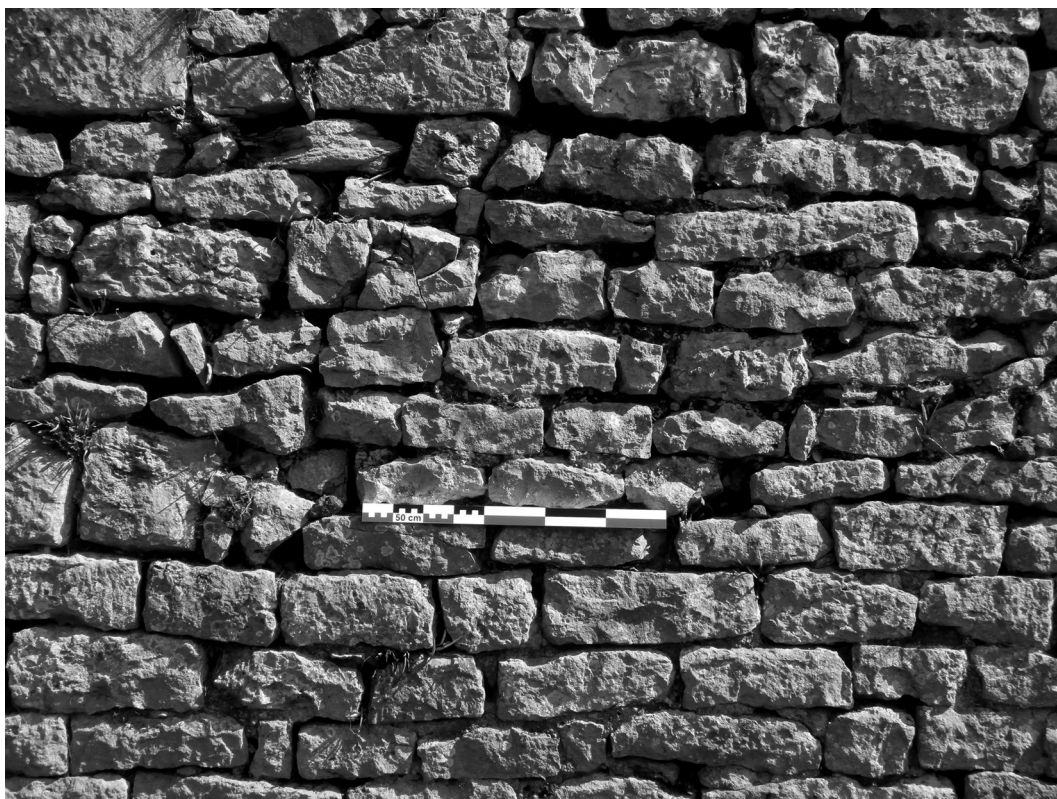
*Illustration 25: Brèche dans les assises, centre-est de la courtine (cliché C.V.)*

Le percement qui se situe au centre est à mettre en relation avec l'occupation du château par une structure agricole. Ce passage devait faciliter la circulation des hommes et des animaux depuis la cour vers l'extérieur. La poterne a été conservée et aménagée à une époque tardive (bloc vert sur l'illustration 21, pour rehausser le seuil).

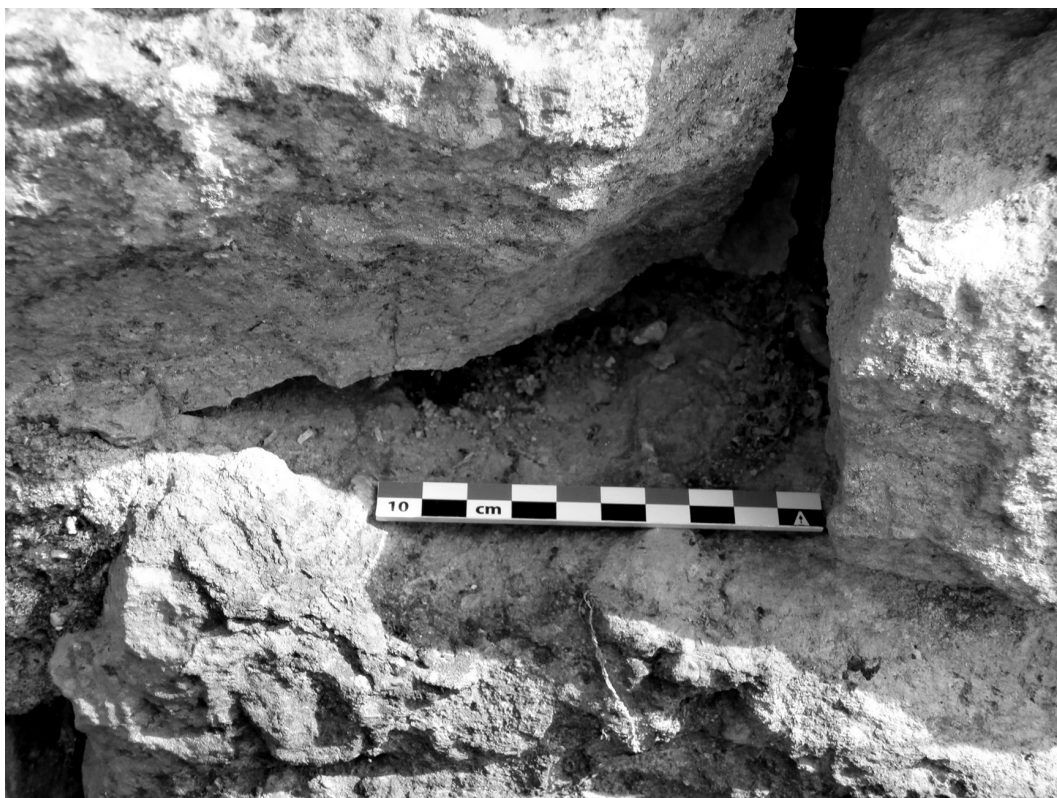
*Illustration 27: Impact de boulet de canon, au centre de la courtine. (cliché C.V.)*

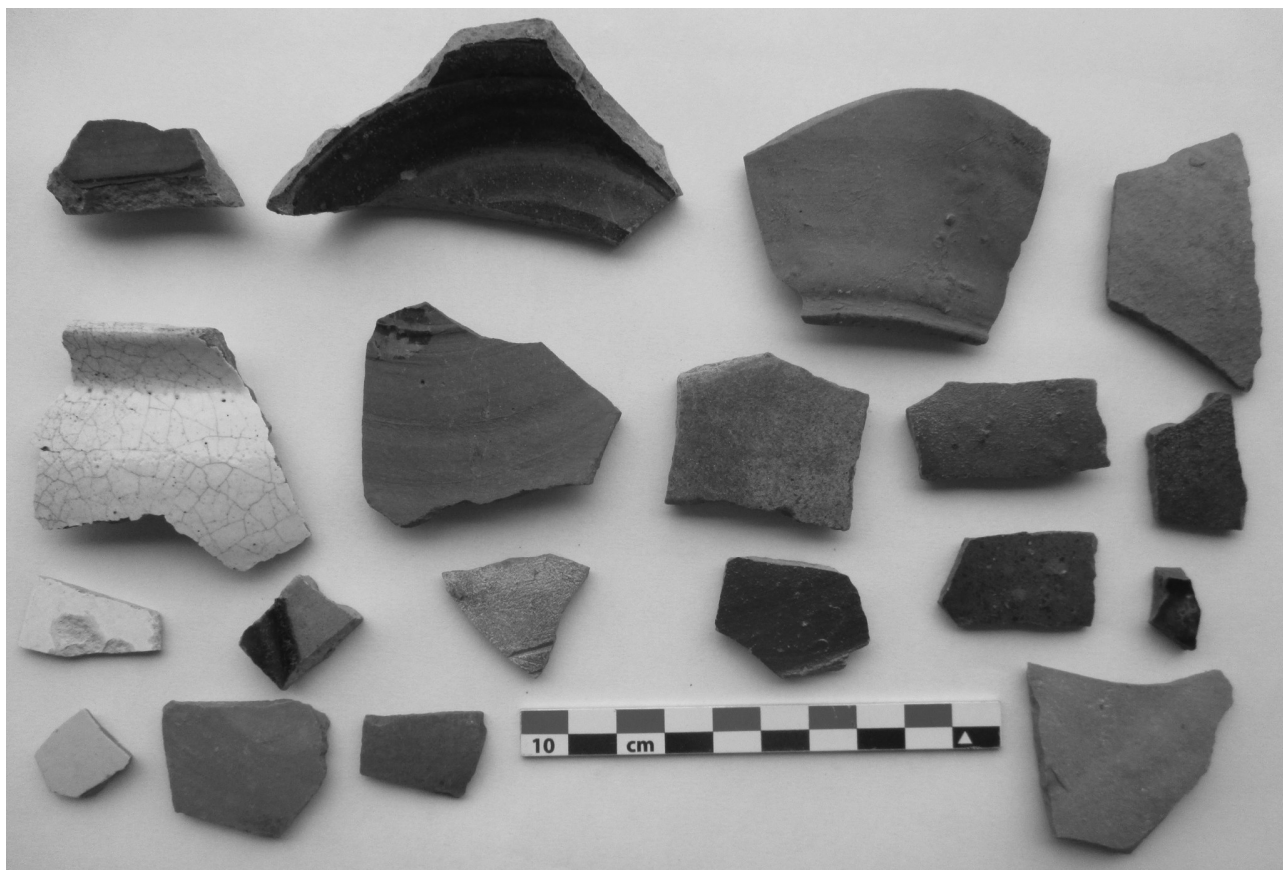
*Illustration 28: Vue d'ensemble des tessons (cliché Michel Maerten)*

Enfin, du point de vue de la chronologie, l'analyse du mobilier permet de leur attribuer, en première analyse, une datation assez basse : XVIII<sup>e</sup> – XIX<sup>e</sup> siècles. Mais il faut être ici très prudent et considérer cette proposition comme une simple hypothèse de travail susceptible de guider des recherches futures.

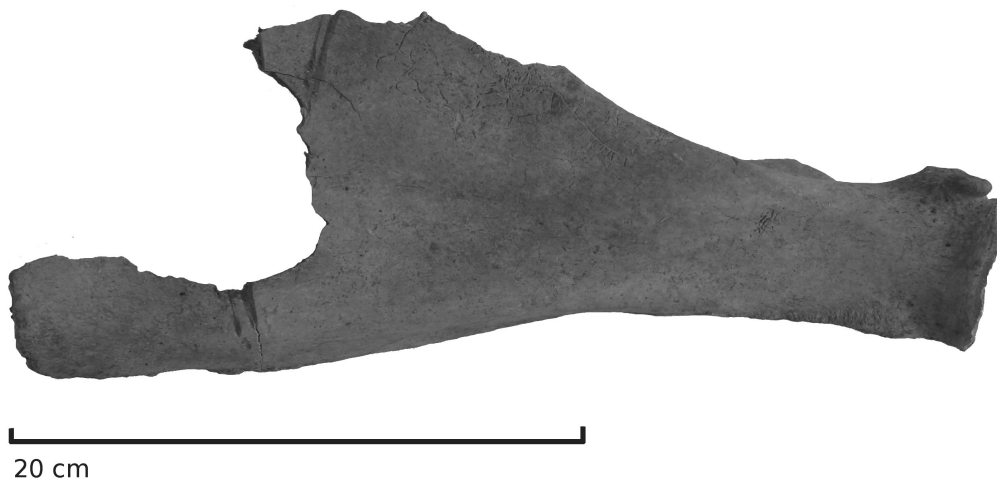
Illustration 34: Scapula gauche de bœuf présentant des traces anthropiques, face palmaire (en NMPS). (cliché T. Gouailhardou).

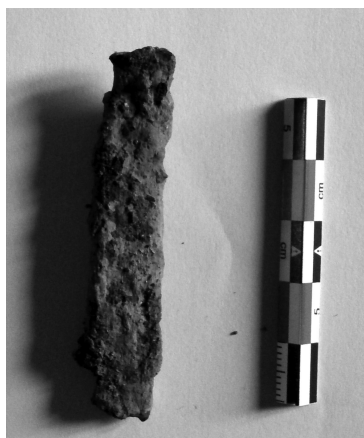
*Illustration 36: Fragment de barre de fer, (Cliché C.V.)*

**OB007** : Il s'agit d'un fragment de barre (illustration 36, page 49). La dimension très petite de l'objet (6 cm de long pour 0,9 cm de large et 0,4cm d'épaisseur de métal) ne permet pas de pouvoir l'identifier. Il est possible qu'il soit à mettre en relation avec un système d'ouverture (porte ou fenêtre).

Poids OB007 : 5,8 grammes ; Chronologie : XIXème siècle ?
