Rigny-sur-Arroux : L'ancien château de la Vesvre ISMH 12-VI-2009

Samedi 2 juillet 2022, sur l'invitation des nouveaux propriétaires M. et M^{me} SANSOZ, un groupe de 9 membres du CeCaB ainsi que les propriétaires du nouveau château voisin, MM et M^{me} DE PONNAT, se sont retrouvés pour visiter la propriété. Nous avons commencé par le pré à côté où se voit bien une motte arasée avec des fossés comblés. La vue aérienne sur Géoportail permet de bien voir une forme patatoïde. Il s'agit d'avantage de la plateforme d'une maison forte, avec des dépendances sur le côté nord-est. On sent très bien les creux du terrain en arpentant le pré à pied.

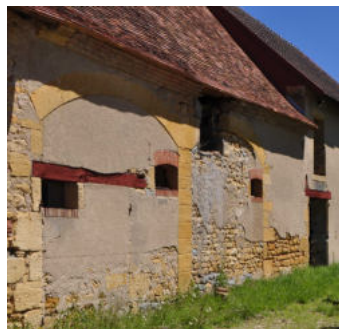
Ensuite, le grand bâtiment des granges au sud-est, typique des étables charollaises, montre de grosses pierres bien taillées en remploi pour des piédroits d'ouvertures et peut-être pour les deux grands arcs dont le tailloir central a malheureusement été amputé pour percer une ouverture en hauteur. Les poteaux chanfreinés sont peut-être aussi des remplois.

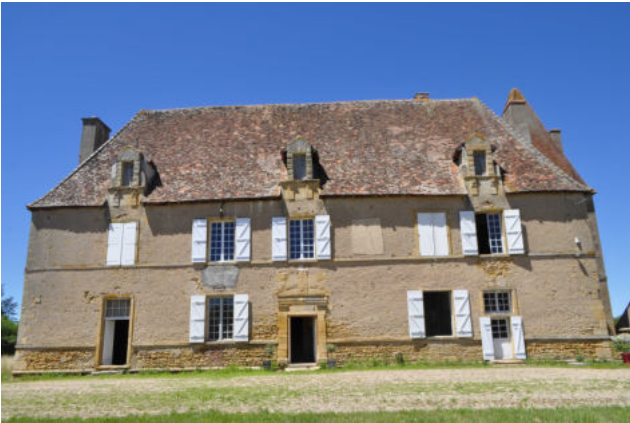
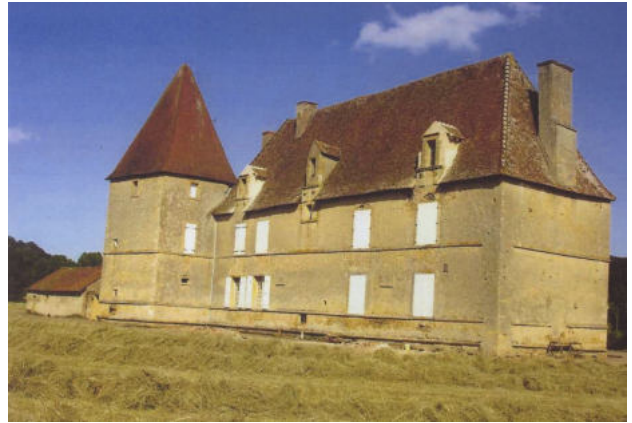
Base Mérimée – 12R015581 – photo X. de Ponnat

À l'extérieur du vieux château, le cordon au bas des façades s'interrompt dans l'angle nord-ouest car il y avait une tour semblable à celle encore debout ou une simple tourelle d'angle qui descendait jusqu'au sol. On voit à l'intérieur une porte murée dans l'angle NO du rez-de-chaussée. Et à l'étage, la grande salle a une porte murée à chaque angle, celle au NO correspondant à la tourelle disparue, celle au SO pour une échauguette, disparue également.

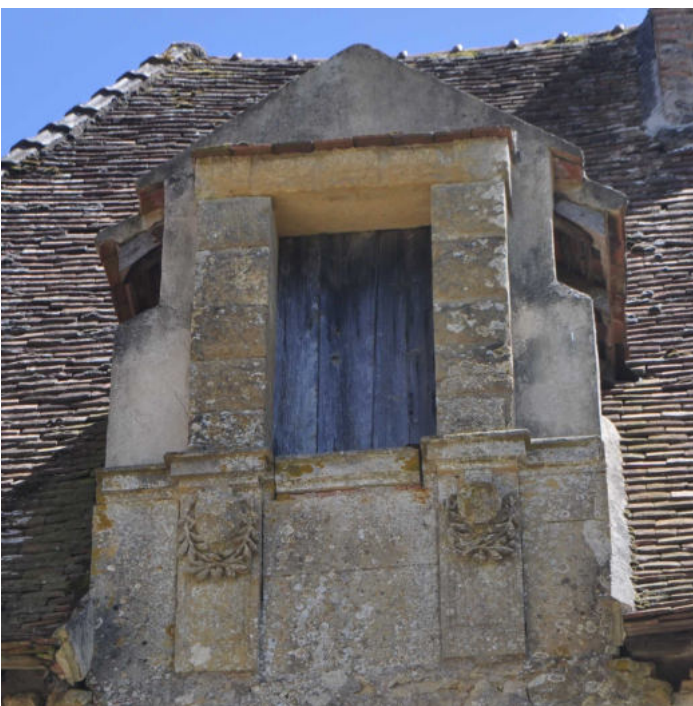
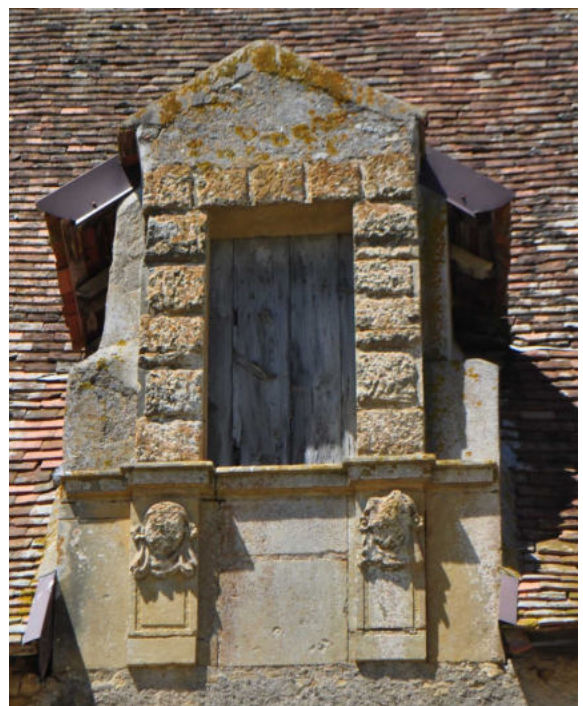
Les six lucarnes sont ornées sur les montants de bossages portés par des consoles à têtes (humaines ou de lion ?) avec draperie ou couronne végétale.

Ce type de décoration peut bien dater de la fin du XVI^e siècle, du temps de François DE GANAY qui a fait édifier un château vers 1550. Sur la tour carrée, les arquebusières mousquetières, typiques de la fin du XVI^e – début du XVII^e siècle, pourraient dater de Jacques MAUBLANC qui succède à son père en 1598 et enrichit le domaine. Ou aussi de Jean PERARD, conseiller au Parlement de Dijon qui remanie le château vers 1630.

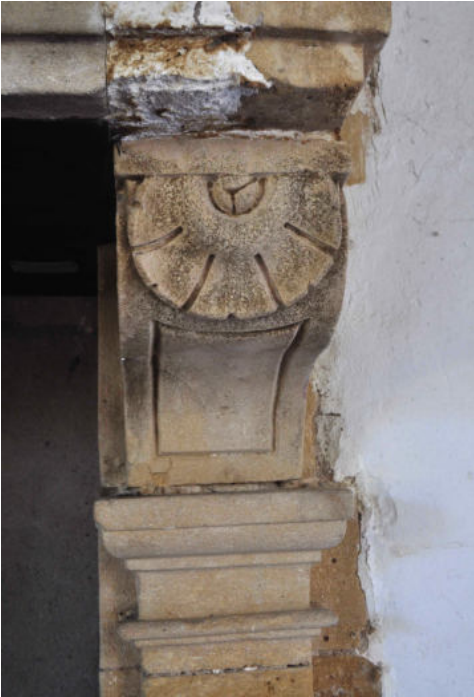
Cheminée de Montperroux (1580)

À l'intérieur, plusieurs cheminées sont conservées. Un motif ressemble à celui d'une cheminée du château de Montperroux (commune de Grury) datant de 1580.

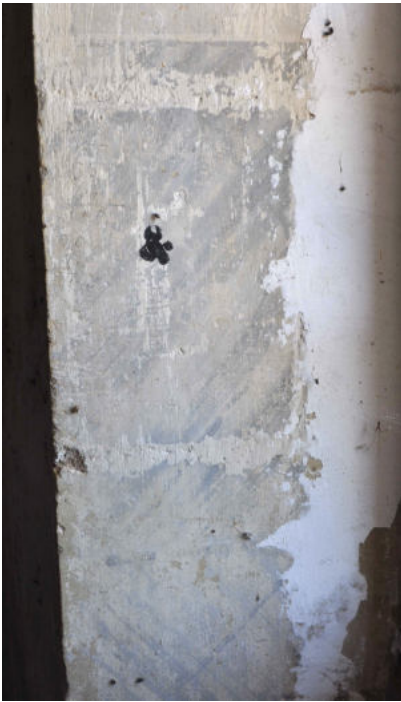
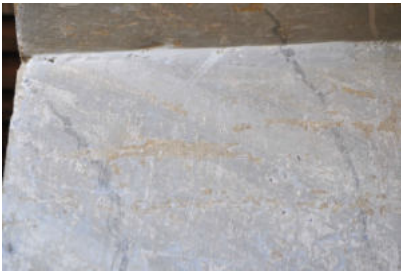
À l'étage, la grande pièce à l'ouest a une superposition d'enduits avec un décor de plaques de faux-marbre séparées par un joint double clair et foncé montrant un léger effet d'ombre. Ce décor est visible dans l'ébrasement de la baie, dans la niche du mur sud et dans le passage de la porte (avec le graffiti d'un nom difficile à lire « Frontine ? Claude »). Les badigeons de la montée d'escalier semblent contemporains, avec le soubassement. Il faudrait vérifier les stratigraphies et décrire les différentes strates pour tenter de les mettre en relation. Cependant, ces faux-marbres sont recouverts d'une seule couche de badigeons et recouvrent une voire deux couches. Ce ne sont pas des décors très anciens, peut-être du XIX^e siècle. Nulle part je n'ai reconnu les enduits typiques du XVI^e siècle mais il faudrait investiguer de façon plus systématique.

Le nouveau château a été édifié après 1834. Mais l'ancien château n'a pas cessé d'être habité et un décor a pu être réalisé au début du XIX^e siècle.

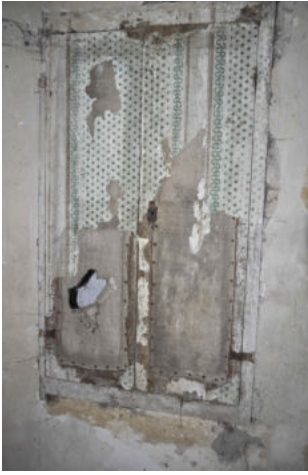
papier peint marouflé

L'étage de la tour carrée garde encore les traces de son aménagement au XIX^e siècle, avec notamment un papier peint collé sur le bois des huisseries mais aussi sur une toile pour fermer un placard. L'enlèvement de cloisons permet de retrouver l'arrangement médiéval avec des latrines dans l'angle.

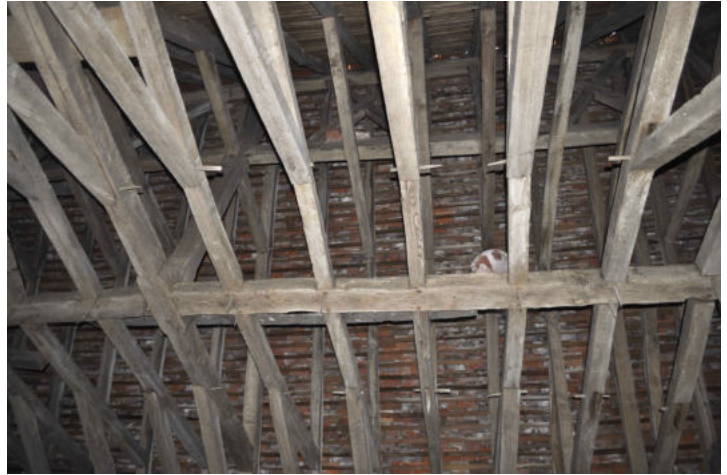
La charpente, malgré quelques désordres, semble cohérente. Une étude dendrochronologique serait bienvenue.

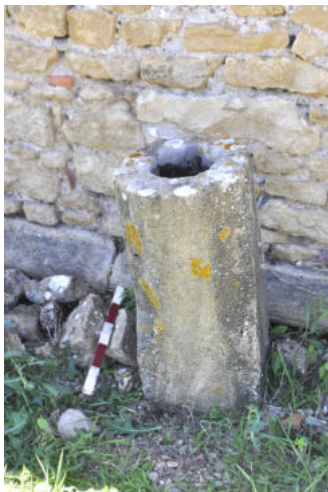
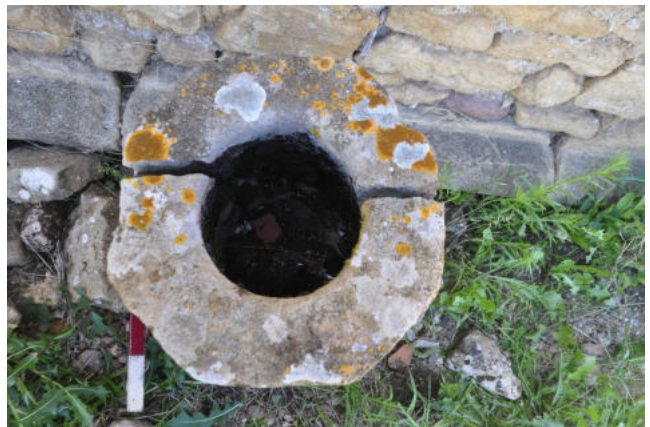
Dehors, un support en granite d'urne cinéraire gallo-romain est exposé aux intempéries. Octogonal, haut d'environ 70 m, large de 30 cm avec un trou large de 15 cm de diamètre et profond de 30 cm.
