La fortification des églises rurales en Bourgogne

FABRICE CAYOT*

Résumé

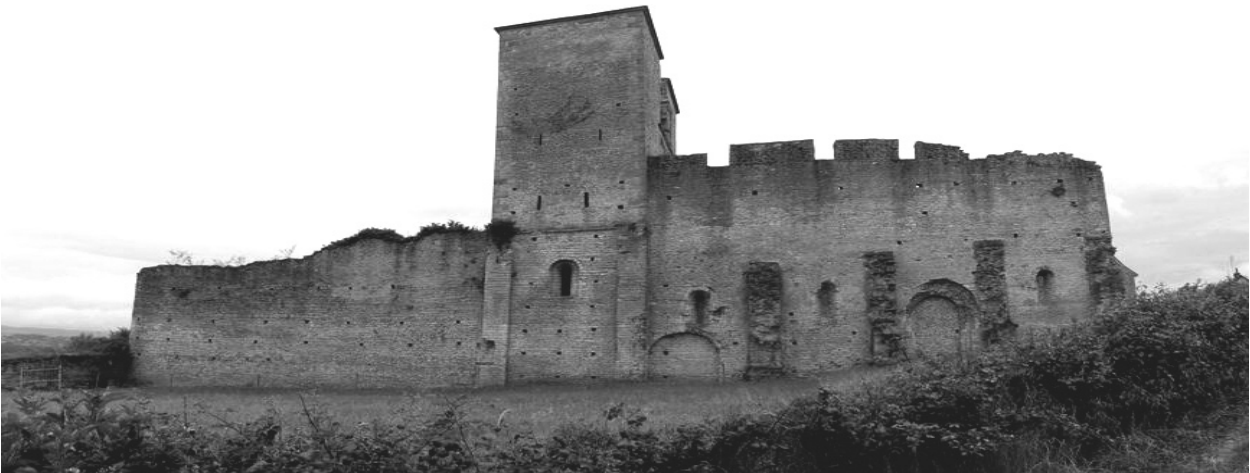
Fig. 1 : les fortifications du prieuré Saint-Hippolyte (71).

sans doute été ruiné au ^{xvi}^e siècle⁴. En observant ce site, on est tout d'abord frappé par l'aspect massif de l'enceinte, longue de 70 m. Ce puissant mur bouclier était couronné de larges créneaux. On remarque ensuite la fortification du clocher originel par l'adjonction de deux extensions percées d'archères, au nord et au sud, formant tour maîtresse. Comme le prouve cet exemple, en Bourgogne, les premières églises fortifiées ne sont pas le fait de communautés villageoises mais de communautés monastiques, souvent des clunisiens dans le sud de la Bourgogne. Par la suite, cette pratique a été adoptée par les communautés villageoises qui ont pu entourer leur église d'une enceinte ou la transformer en forteresse (fig. 1).

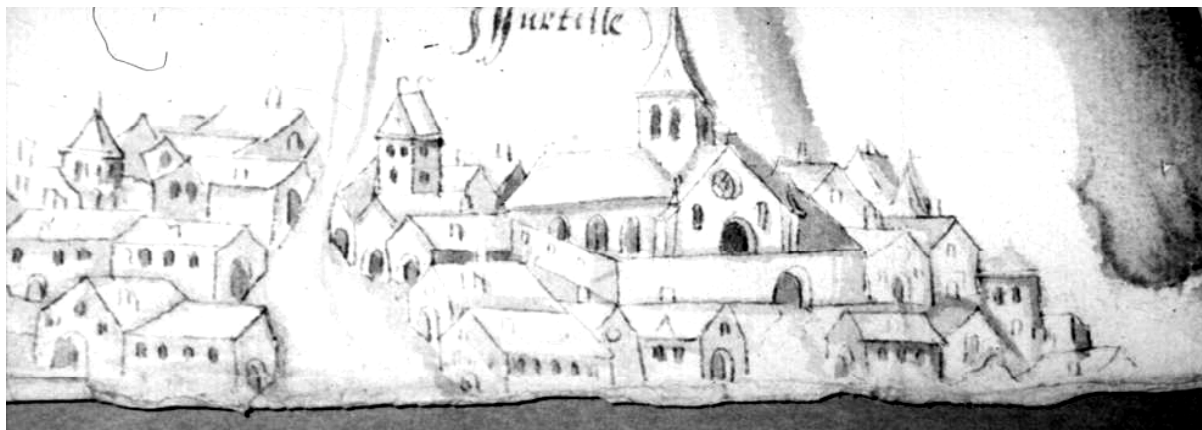
Fig. 2 : l'église chemisée d'Is-sur-Tille (21) d'après une vue en perspective du XVII^e siècle. ADCO, 1 H 445 (photo H. Mouillebouche, ©CG 21/2010).

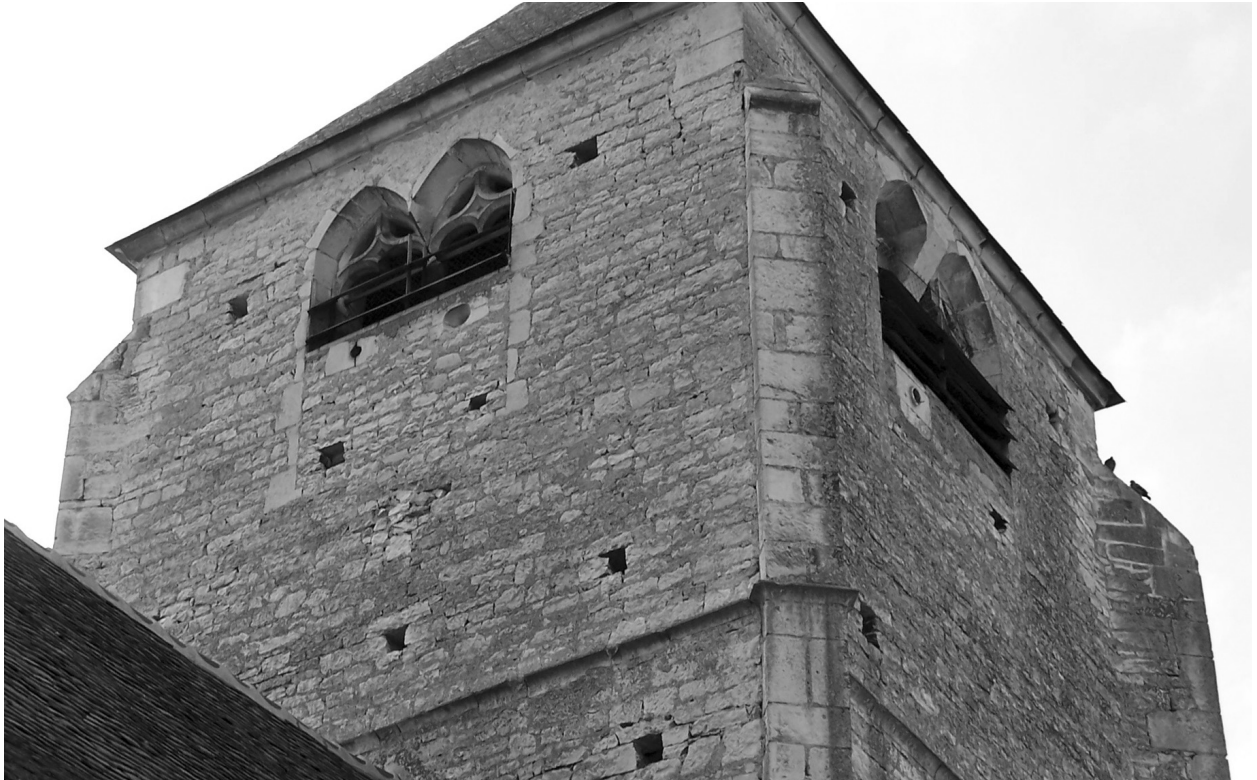
Fig. 4 : clocher de l'église de Chichée ; détail des canonnières sommitales.

gue deux phases de fortification. La première phase date de la construction du clocher à la fin du xv^e siècle⁵². Dès cette époque, une archère-canonnière a été aménagée en façade. La seconde phase se remarque au sommet du clocher où on a obturé les baies et aménagé des arquebusières. Il s'agit de fortifications caractéristiques de l'époque de la Ligue, à la fin du xvi^e siècle (fig. 4 et 5).

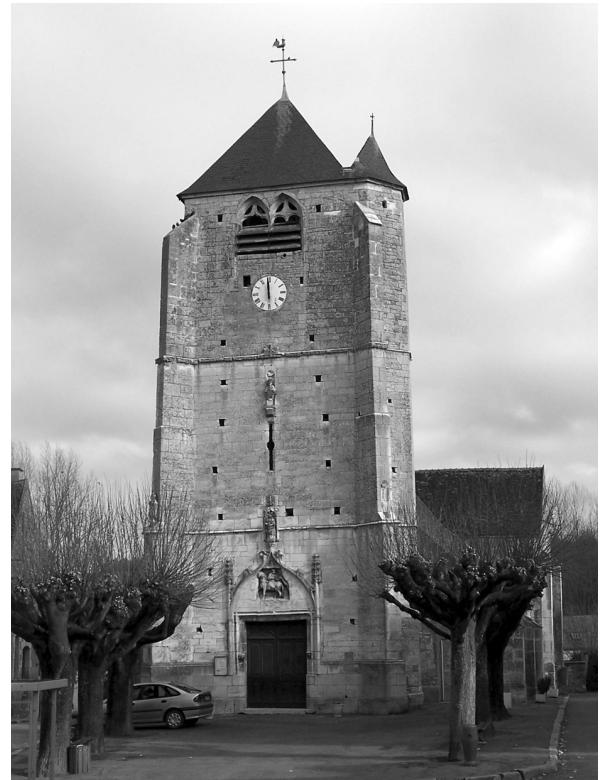
Fig. 5 : clocher de l'église de Chichée ; archère-canonnière en façade.

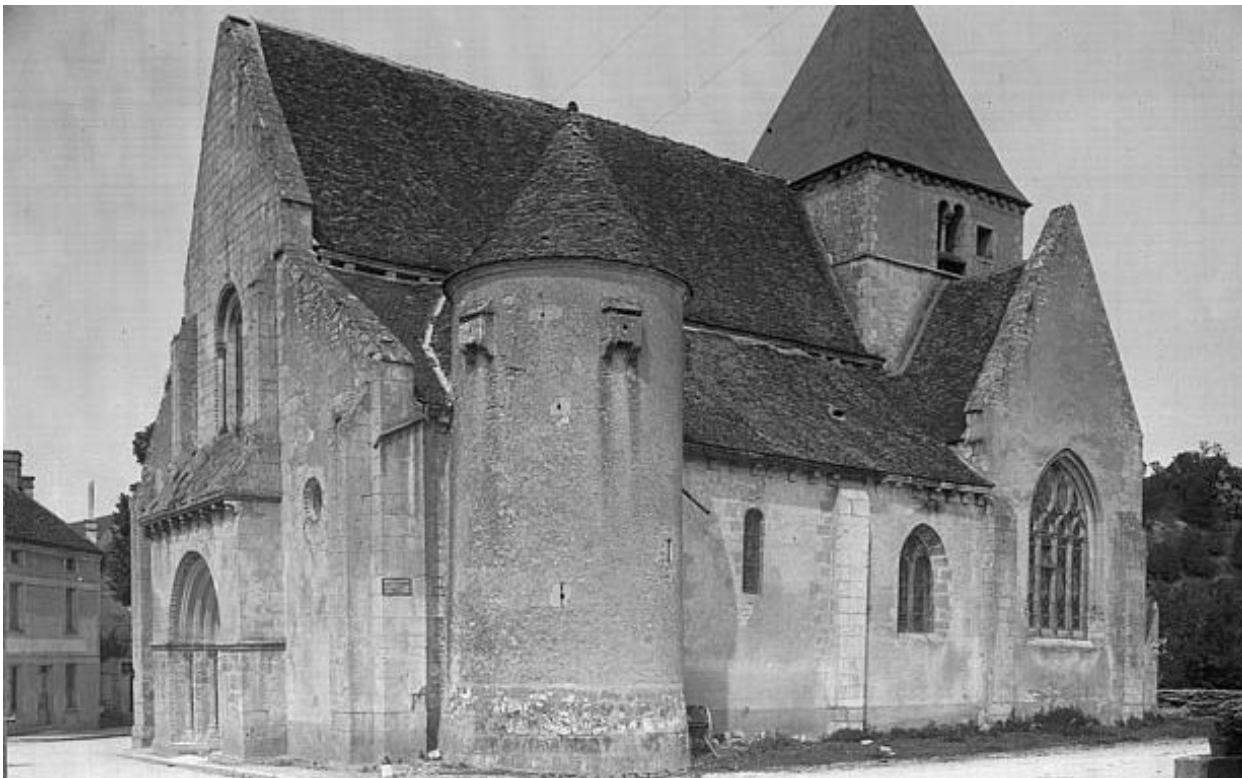
Fig. 6 : vue du portail occidental de l'église de Druyes-les-Belles-Fontaines.

On a un autre exemple intéressant d'église transformée pour la défense avec le cas de Druyes-les-Belles-Fontaines dans l'Yonne. Sur cette église datant de la fin du xiii^e siècle, on a rajouté à la fin du xvi^e siècle une tour de flanquement au sud. Il est possible qu'il y ait eu d'autres aménagements fortifiés mais dans ce cas ceux-ci n'ont pas été conservés. La tour, percée de petites arquebusières, est munie de petites bretèches au dernier étage sur le modèle

des fortifications du château de Faulin qui se trouve à une dizaine de kilomètres (fig. 6).

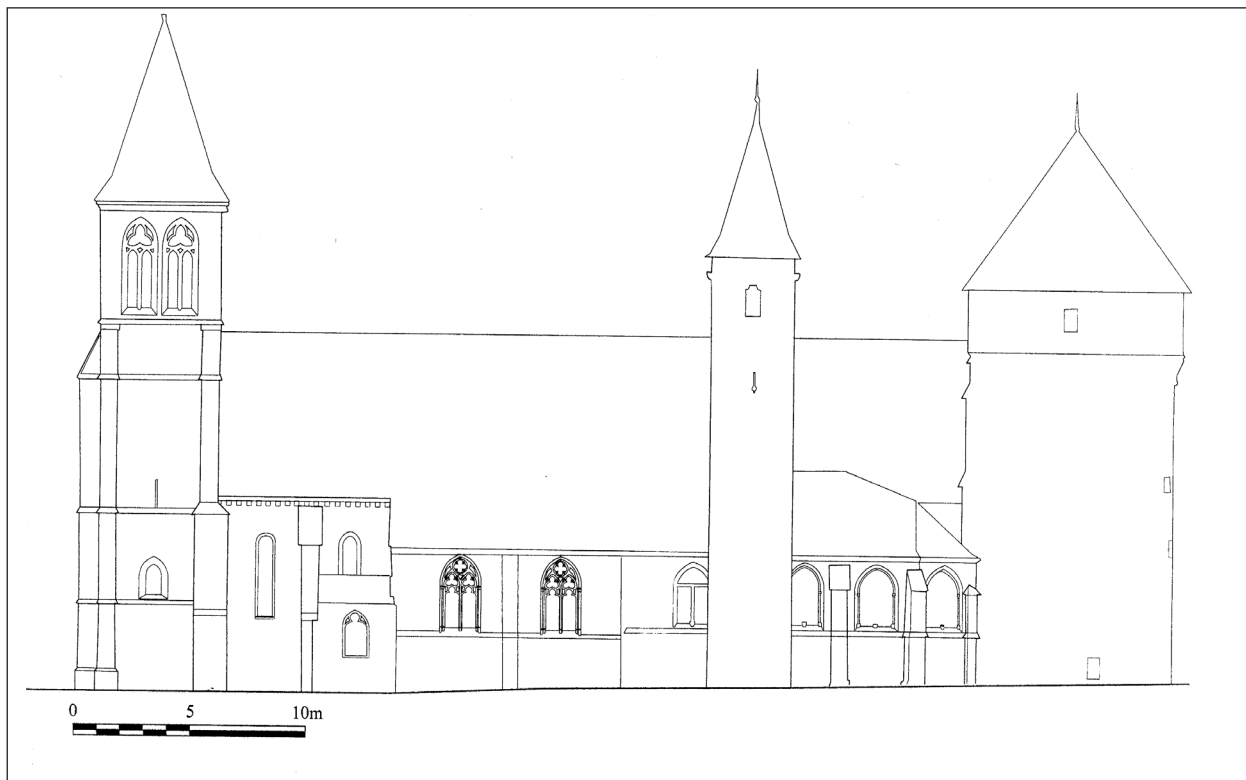
Fig. 12 : élévation sud de l'église de Chitry (89) (d'après B. Colette).

Un des plus beaux exemples d'église transformée en forteresse se trouve dans l'Yonne, à Chitry-le-Fort, où l'on a édifié au début de la guerre de Cent Ans, une imposante tour au niveau du chevet d'une église datant en grande partie du XIII^e siècle (fig. 13). Il s'agit d'une véritable tour maîtresse. Elle est percée de 2 courtes archères et de 4 ouvertures carrées. L'essentiel du potentiel défensif est reporté sur le sommet où fut aménagé un hourd monumental. Celui-ci a été restauré au début du siècle dernier⁵⁶. Outre, la tour maîtresse, dont le plan montre bien la forme semi-circulaire, la défense était complétée à l'époque par deux tours carrées, dont une seule subsiste, elle-aussi équipée d'un hourd à l'origine (fig. 15). L'élévation sud permet de se faire une idée de la disposition des défenses de l'église de Chitry : on remarque ici la puissance des éléments fortifiés du XIV^e siècle (fig. 12)

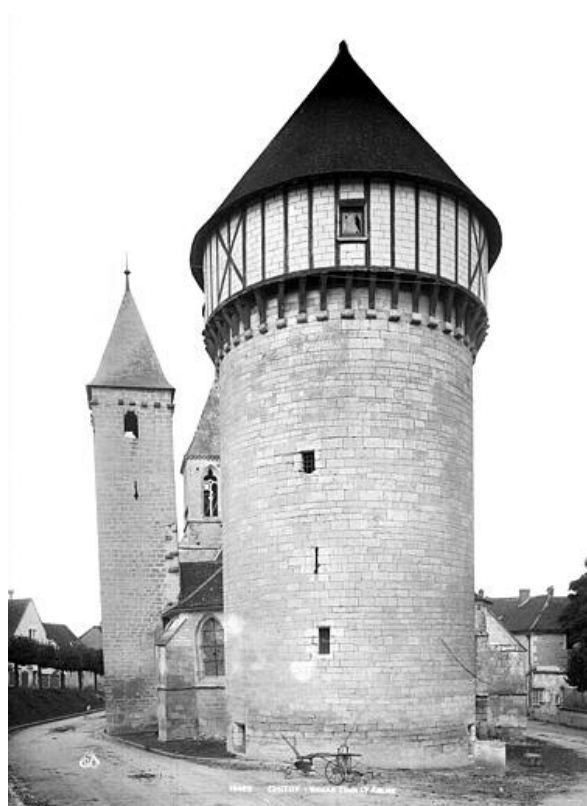
Fig. 13 : vue de la tour maîtresse de l'église de Chitry (89) (photo DRAC Bourgogne).

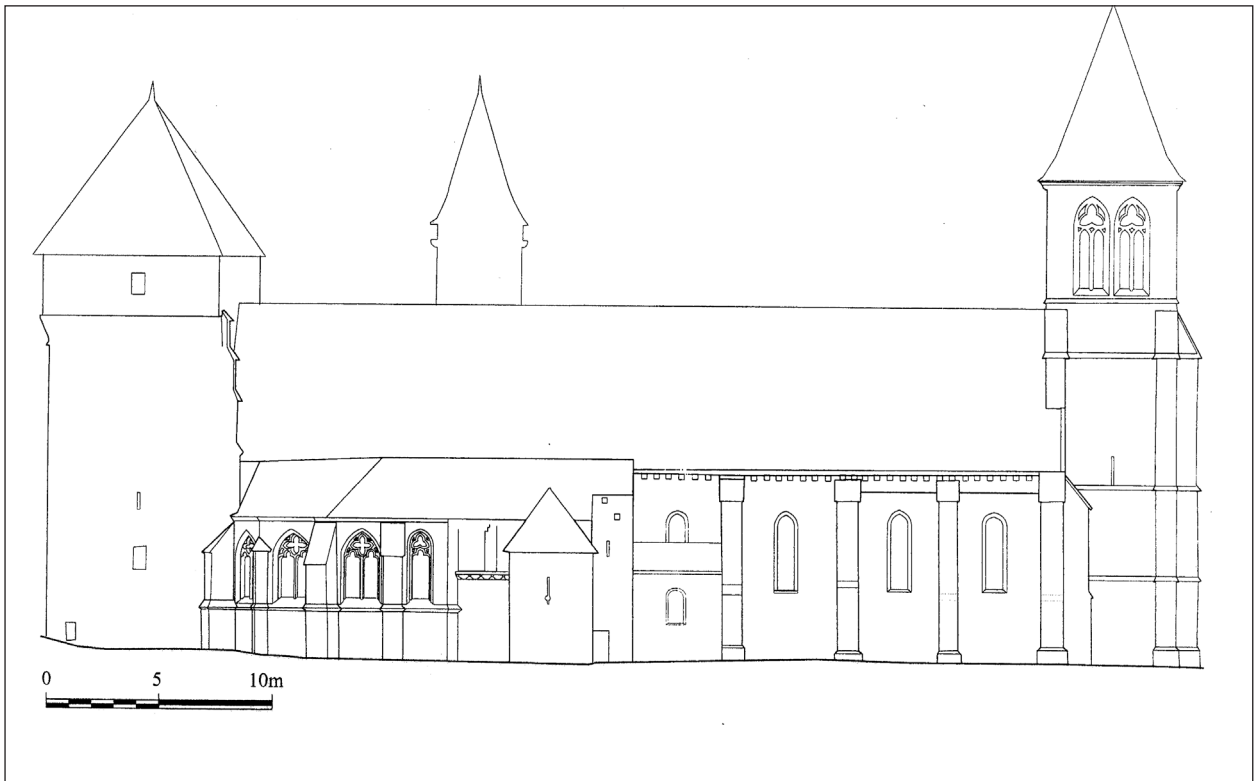
Fig. 14 : élévation nord de l'église de Chitry (89) (d'après B. Colette).

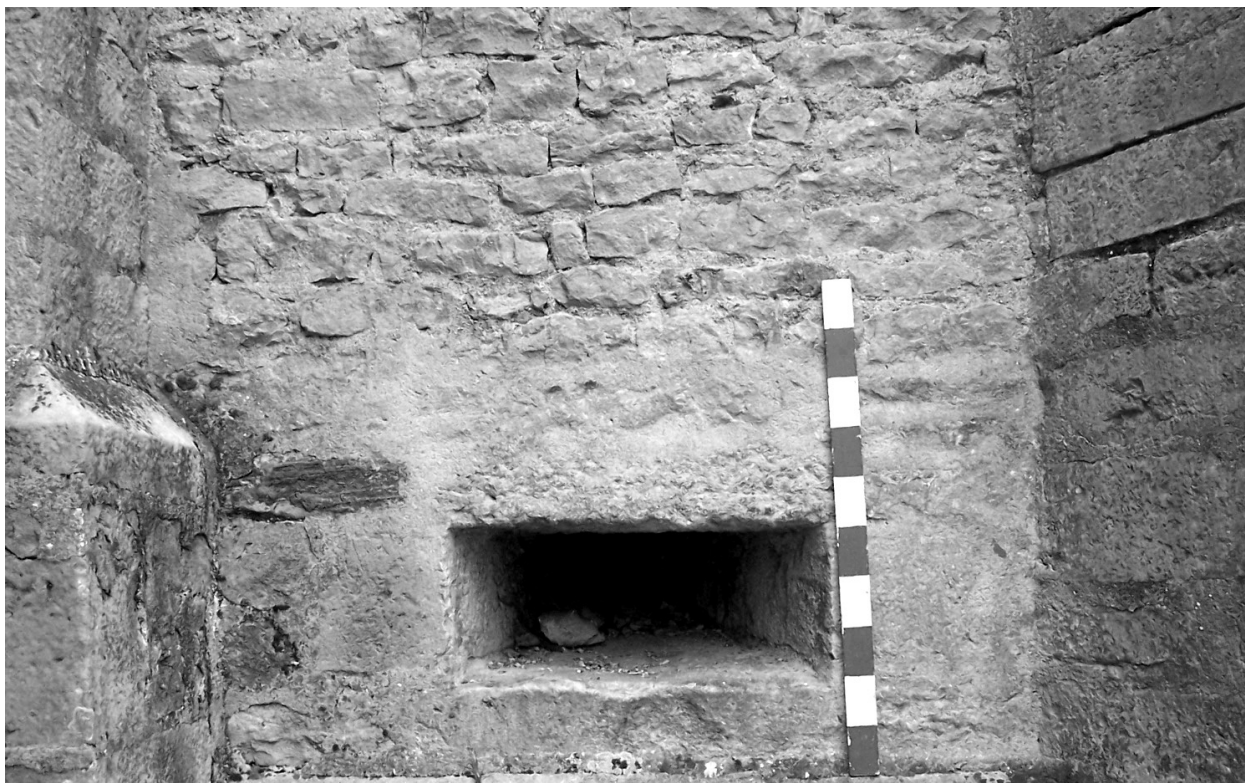
Fig. 23 : canonnière à la française à la base du clocher de l'église de Sermizelles (89).

On trouve donc dans l'Yonne, de grandes variantes dans la manière de fortifier le clocher. Deux cas sont représentatifs sur ce point : Sermizelles, près d'Avallon et Soucy, au nord de Sens. Sur la première église, dont le village dépendait de la châtellenie bourguignonne d'Avallon, on a aménagé plusieurs sortes de canonnières. En 1427, elle est prise malgré une belle défense⁶¹. Elle a ensuite été refortifiée au XVI^e siècle. De fines arquebusières avec fente de visée s'ouvrent en façade à tous les niveaux. Sur la tourelle d'escalier, qui flanque le côté nord est du clocher, de minces orifices circulaires font office de canonnières. Enfin, au rez-de-chaussée, on trouve des canonnières à la française rectangulaires, disposant d'un angle de tir plus large (fig. 23). Il faut noter que le village était lui-même entouré d'une enceinte comportant huit tours.

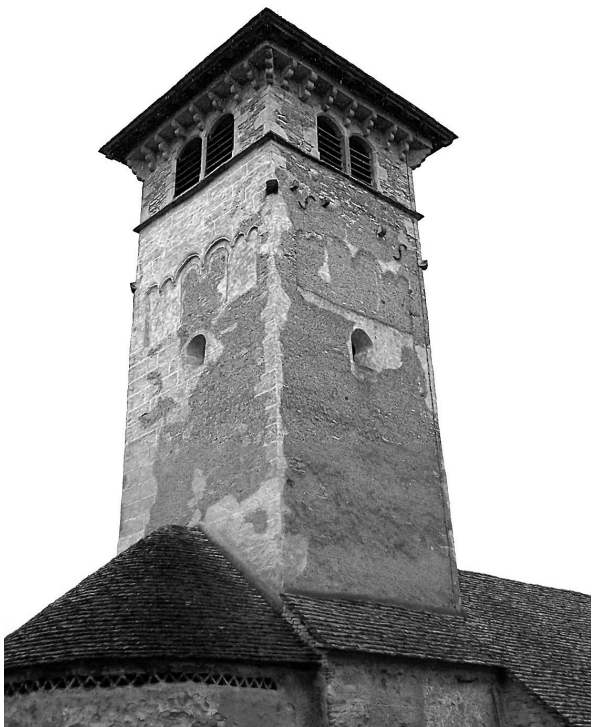
Fig. 29 : aménagements défensifs de l'église de Blanot (71).

charpente du clocher comporte des corbeaux formés de trois consoles en ressaut, aménagement qui portait certainement un ancien mâchicoulis, c'est-à-dire une galerie maçonnée au sommet du clocher, dont les vestiges auraient été retrouvés lors de récentes restaurations (fig. 29). Comme le montre la coupe schématique (voir fig. 16), un escalier escamotable, situé à l'intérieur de la nef, permettait d'accéder à un étage de repli ainsi qu'au sommet du clocher. La fortification aurait été réalisée au *xvi^e* siècle, au moment où on a bouché les baies.

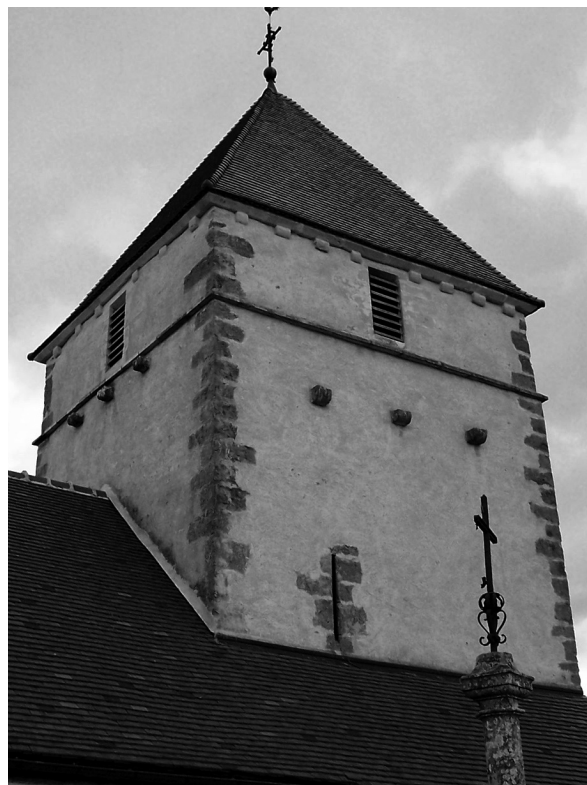
Fig. 30 : vue des vestiges de couronnement sur l'église Saint-Barthélemy de Montigny (21).

Le clocher de l'église Saint-Barthélemy de Montigny, dans le canton de Précy-sous-Thil, était également équipé de structures en encorbellement. Chacun de ses côtés présente une série de trois corbeaux. Il s'agit peut-être d'un hourd, ou plus probablement de bretèches, chaque série de corbeaux n'étant pas de niveau. Il est à noter que le clocher est également percé d'une archère droite, au premier étage, sur les côtés sud et nord. Par ailleurs, au *xvi^e* siècle, on a aménagé des arquebusières sous les allèges des fenêtres de la nef (fig. 30).

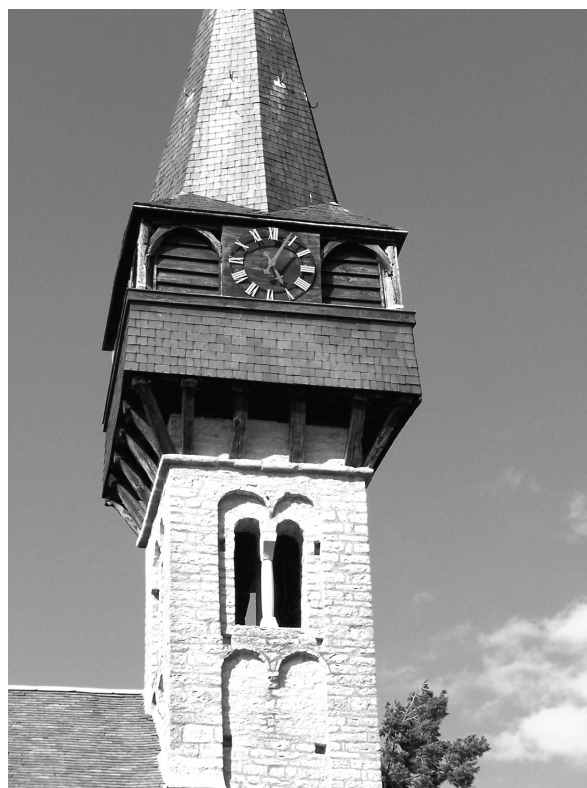
Fig. 31 : vue des vestiges du hourd sur le clocher de l'église de Laizé (71).

Le plus souvent, les aménagements en encorbellement devaient être constitués par des galeries en bois, des hourds situés au sommet des clochers. Il reste encore des vestiges de ce type de structure à Laizé et à Chitry, bien qu'il s'agisse d'aménagements fortement restaurés. L'église de Laizé est située entre Mâcon et Lugny. Le clocher de cette église est doté d'un hourd (restauré en 1871) qui a été aménagé sur un étage surélevé (fig. 31).

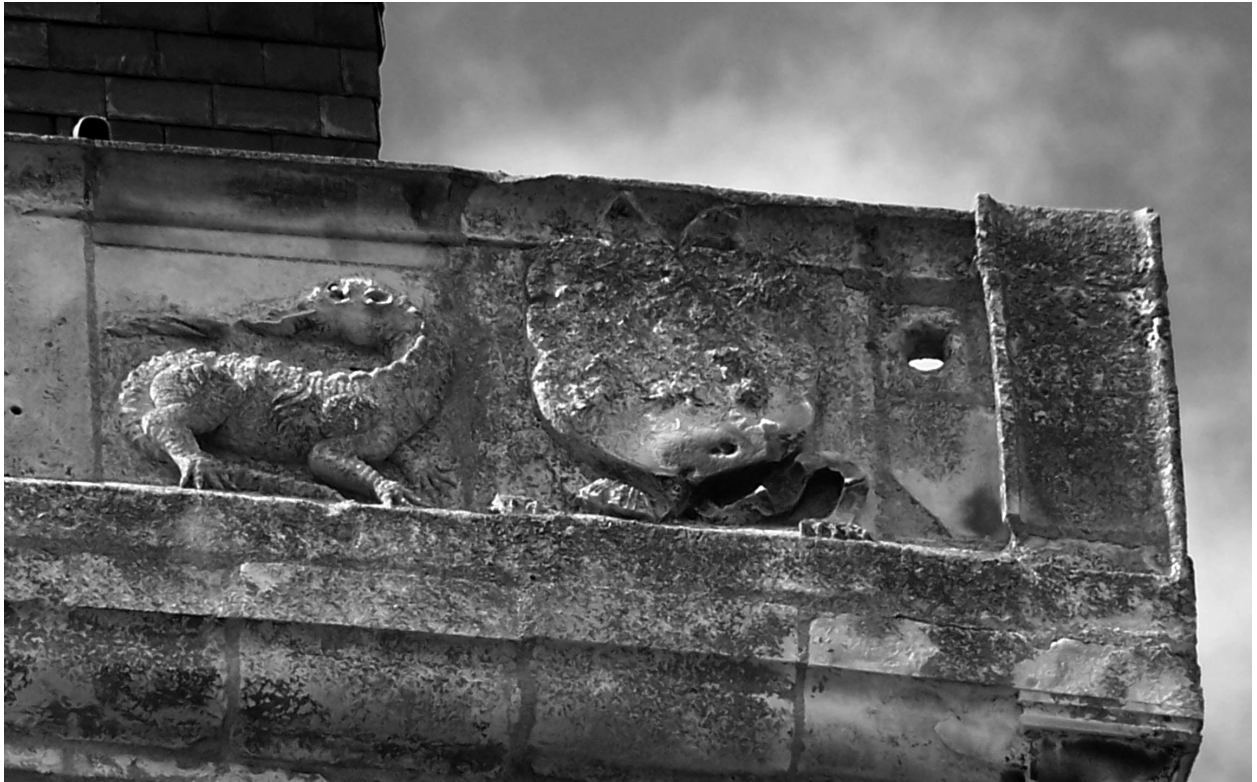
Fig. 32 a : détail des salamandres et des canonniers sur le parapet de l'église de Chevannes (89).

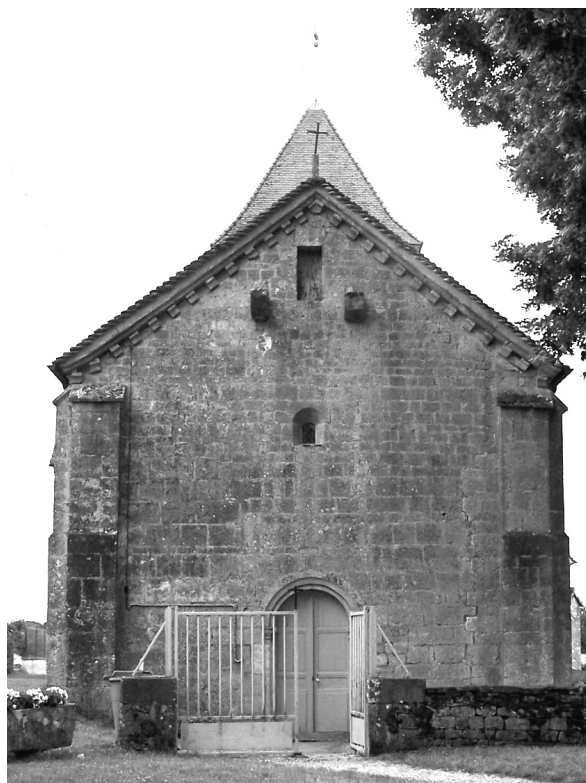
Fig. 33 : vue des vestiges du système de défense de l'entrée de l'église de Boussenois (21).

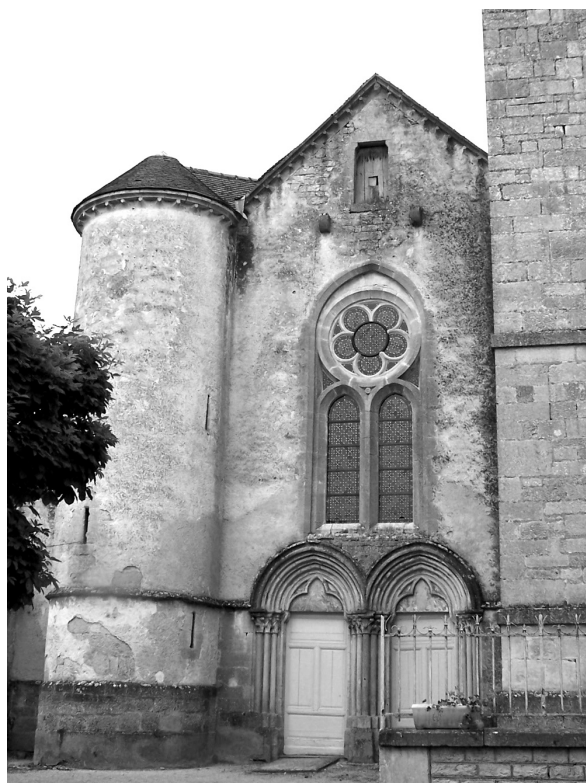
Fig. 34 : vue de la bretèche défendant l'entrée de l'église de Marey-sur-Tille (21).

Cela ne suffisait toutefois pas à assurer la sécurité de la porte. Il fallait en général aménager un dispositif de tir. Le premier type d'aménagement permettant de contrôler cet accès était l'installation d'une bretèche juste au-dessus de l'entrée. Plusieurs exemples montrent que ce type d'équipement était fort répandu. À Boussenois, canton de Selongey (21), sur une église datant du XIII^e siècle, on a aménagé une bretèche au-dessus du portail occidental, accessible depuis un comble défensif. Il ne reste désormais que les deux corbeaux qui portaient la bretèche et l'ouverture rectangulaire qui y donnait accès (fig. 33). Un autre exemple de bretèche sur entrée peut être observé sur l'église de Marey (21), dans la vallée de la Tille. Là encore, elle permettait de défendre l'accès depuis les combles. Une tour d'escalier percée d'archères, située au nord, avait également un rôle défensif (fig. 34).

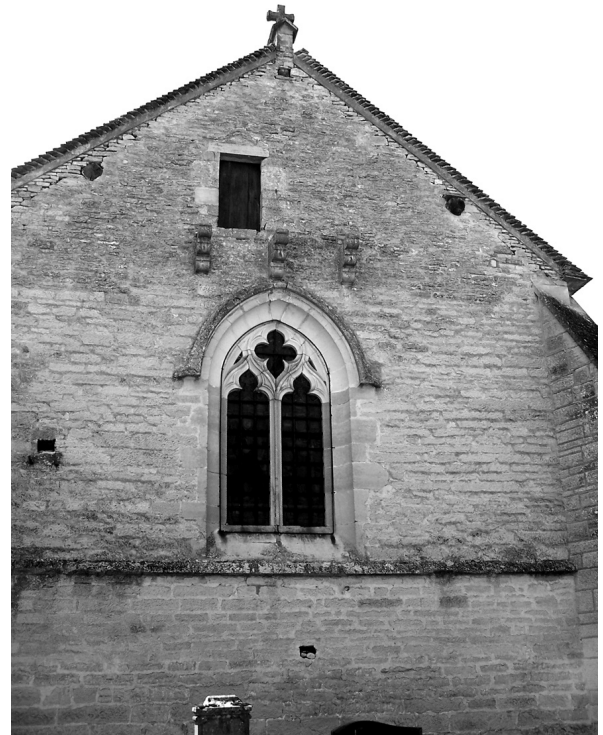
Fig. 36 : vue de la bretèche défendant le chœur de l'église de Pichanges (21).

L'utilisation de bretèches ne se limitait pas toutefois à la défense de l'entrée comme le montre l'exemple de l'église de Pichanges, (21). Celle-ci, s'ouvrant au-dessus de la baie du chœur, était également accessible depuis le comble défensif. Il ne reste ici que les trois consoles à ressaut. Cette fortification date sans doute du milieu du XIV^e siècle puisqu'elle est qualifiée « d'eglise forte » dès 1387⁶⁷ (fig. 36).

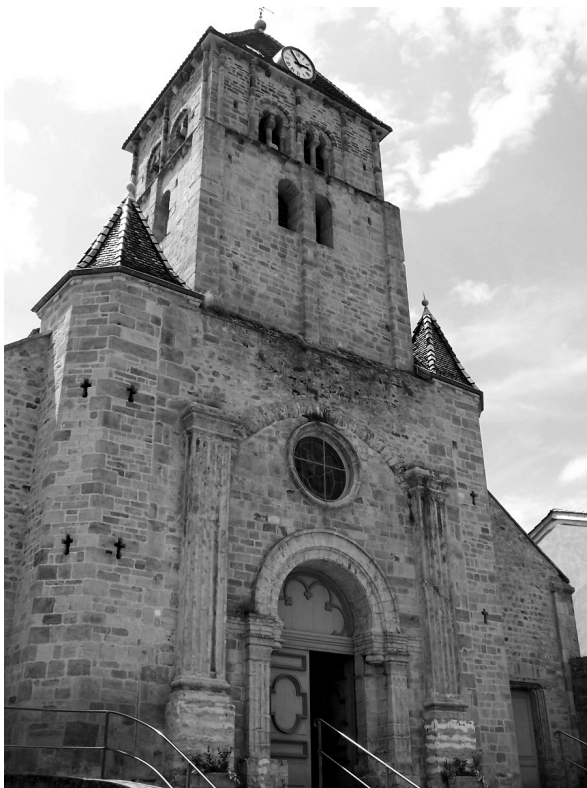
Fig. 37 : vue de la tour défendant l'entrée de l'église de Tramayes (71).

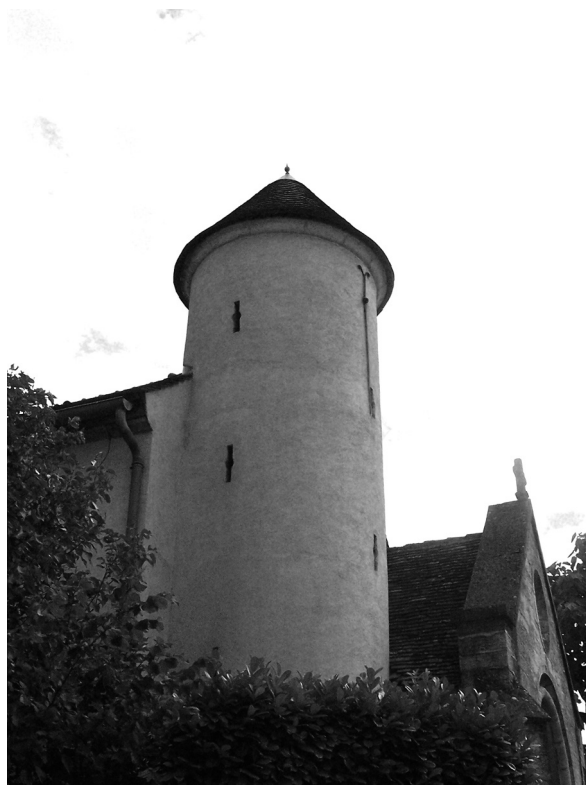
Fig. 38 : vue de la tour défendant l'entrée de l'église de Marsannay-le-Bois (21).

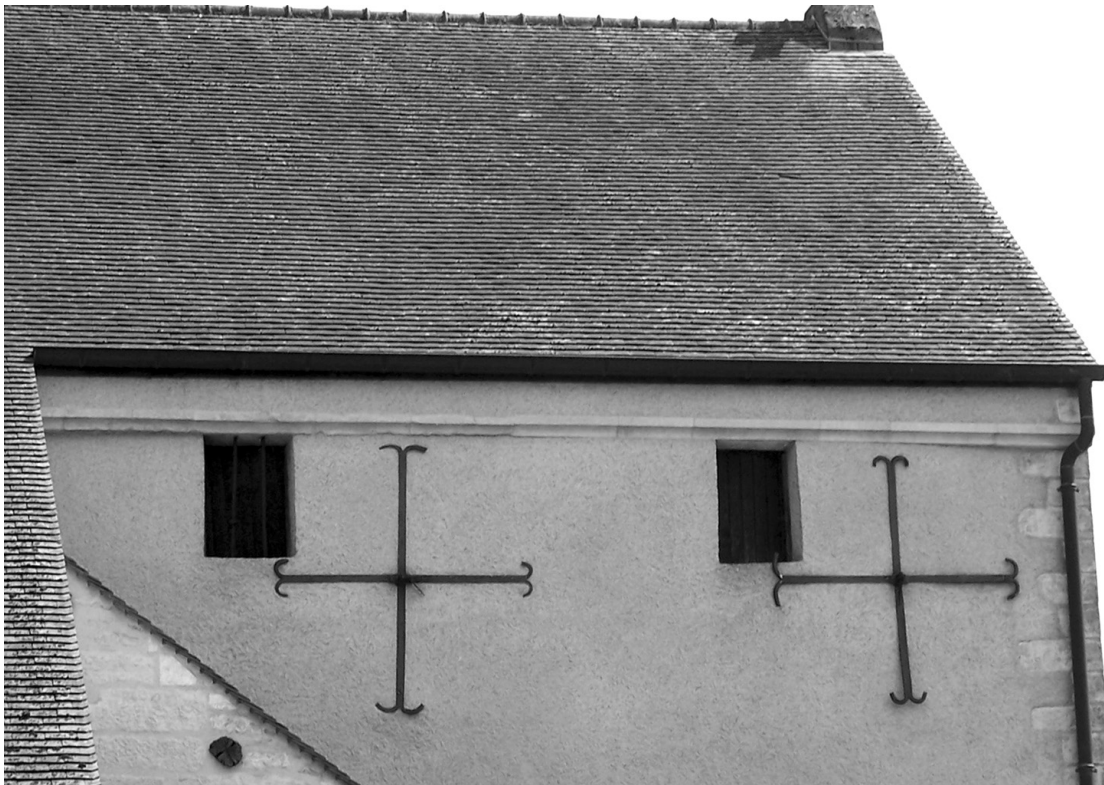
Fig. 40 : vue de détail du comble défensif de l'église de Gemeaux (21).

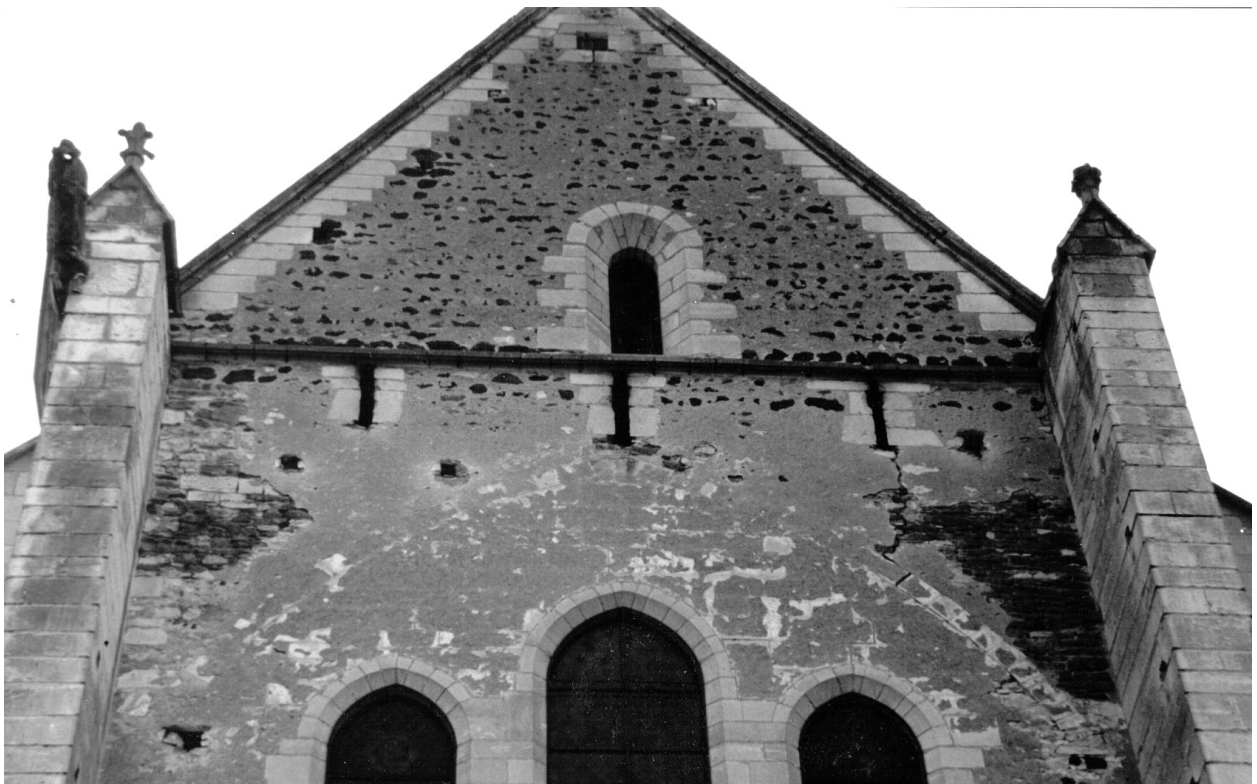
Fig. 41 : vue du chevet fortifié de l'église d'Appoigny (89).

Le chœur des églises reçut souvent un traitement particulier lors des travaux des fortifications. En effet, cette partie, la plus sacrée de l'église, était parfois la plus exposée aux attaques. C'est notamment le cas à Appoigny, près d'Auxerre. Le chœur a été surélevé et on a aménagé trois canonnières en archères au-dessus des baies. Le chœur de cette église donnait sur le fossé du bourg. Il faisait probablement partie du dispositif général de défense (fig. 41).

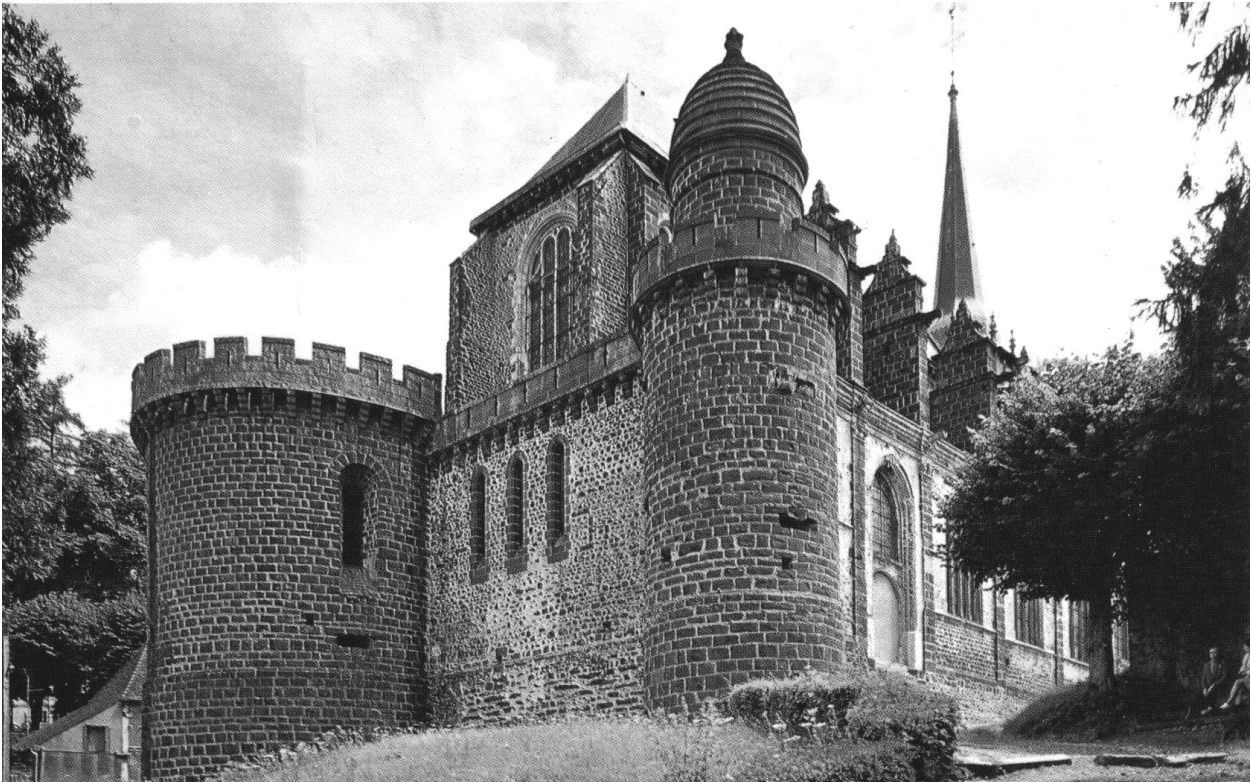
Fig. 42 : vue du chevet fortifié de l'église de Toucy (89).

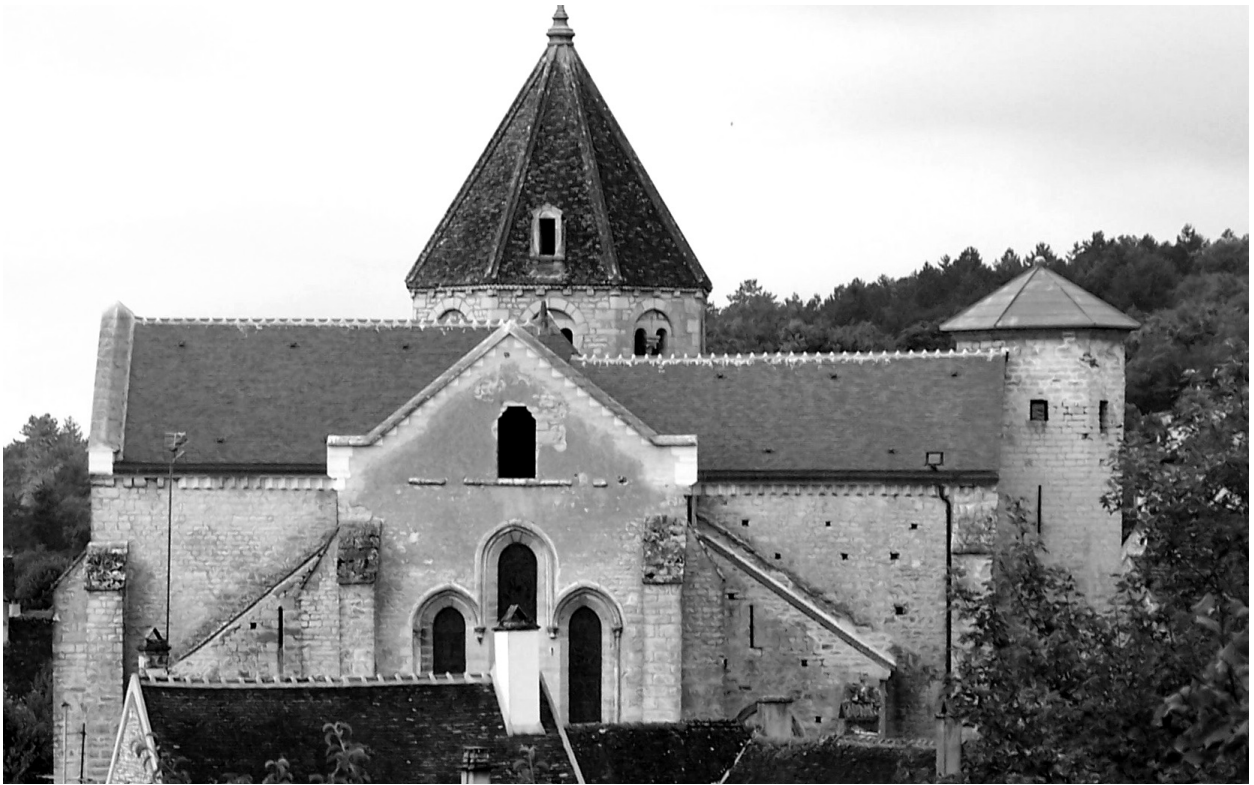
Fig. 43 : vue des vestiges de fortification de l'église de Sacy (89).
